Klantenrapport

Rapport nummer: 0000000860393-NL253
Inspectie plaats: Almere
Bezichtigingdatum: 08.10.2021
Vlag : KP-863-D

Peugeot 308 SW; Hatchback; Diesel; Manual; Grey

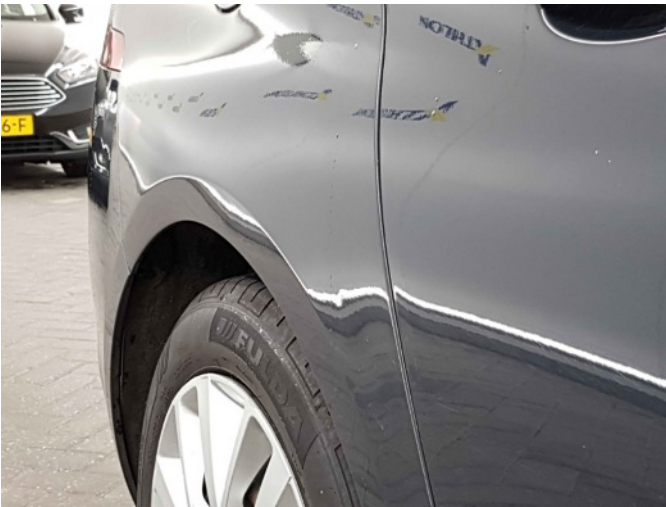
1. Zijwand - achter - rechts

Deuk/Deuken

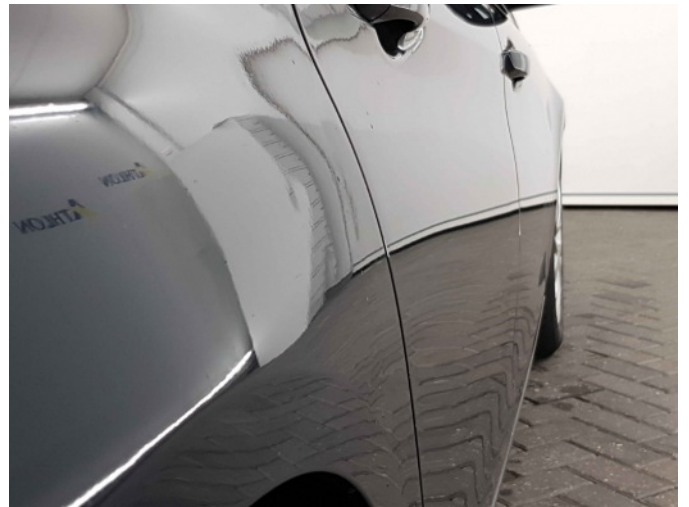
1. Zijwand - achter - rechts

Deuk/Deuken

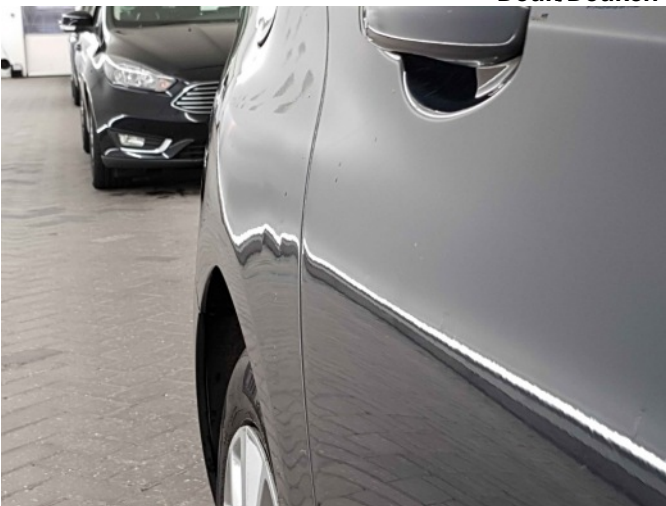
1. Zijwand - achter - rechts

Deuk/Deuken

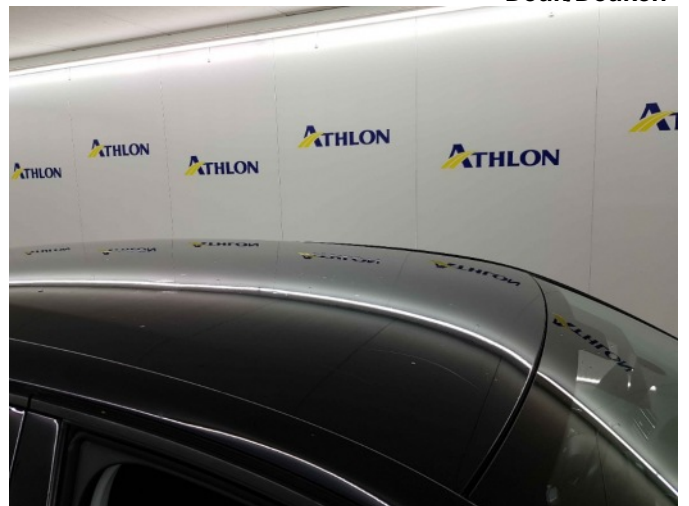
2. Dak 40x20mm

Hagelschade

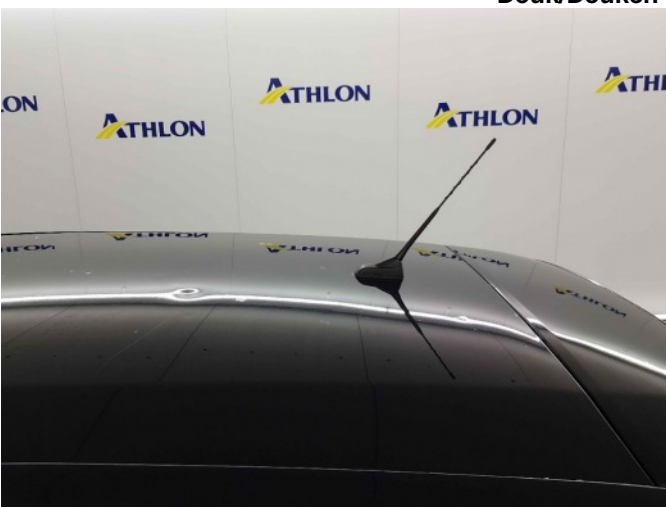
2. Dak 40x20mm

Hagelschade

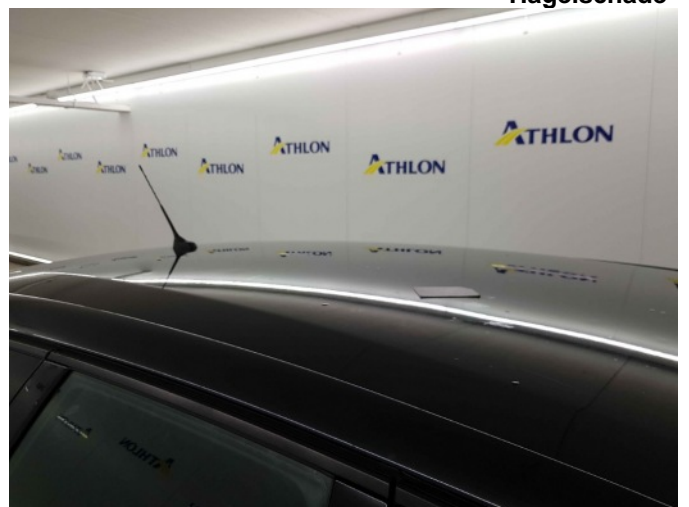
3. Ingevreten vogelpoep Dak, MK

Krassen

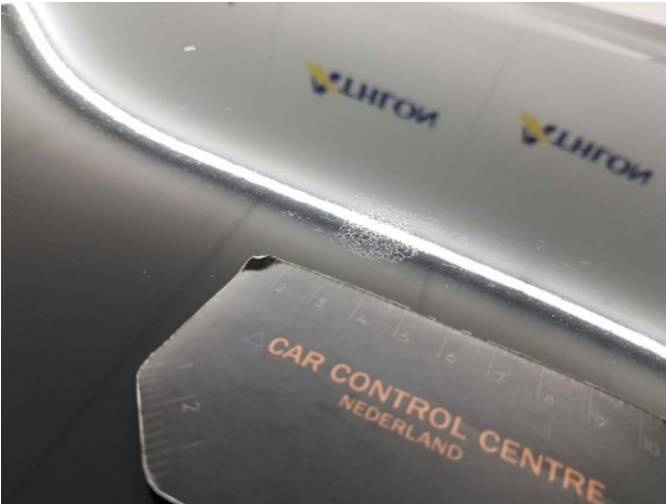
3. Ingevreten vogelpoep Dak, MK

Krassen

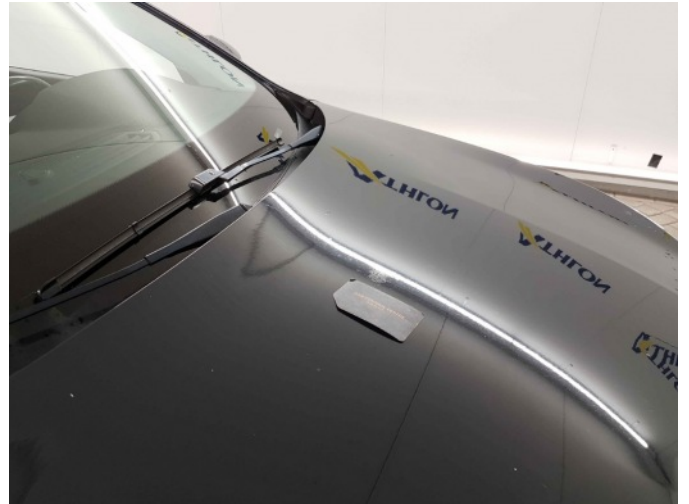
3. Ingevreten vogelpoep Dak, MK

Krassen

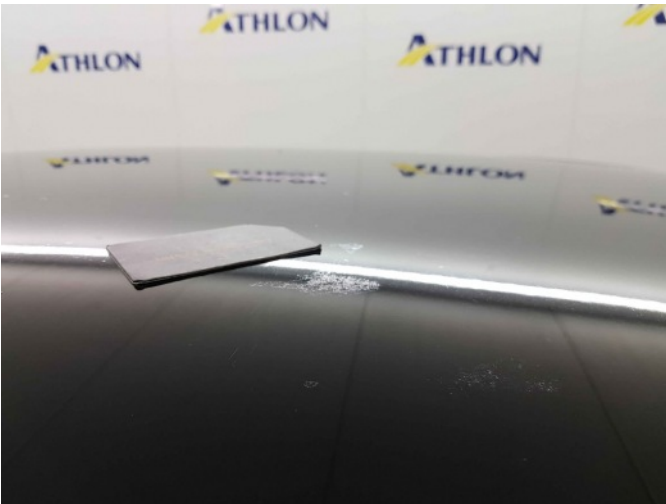
3. Ingevreten vogelpoep Dak, MK

Krassen

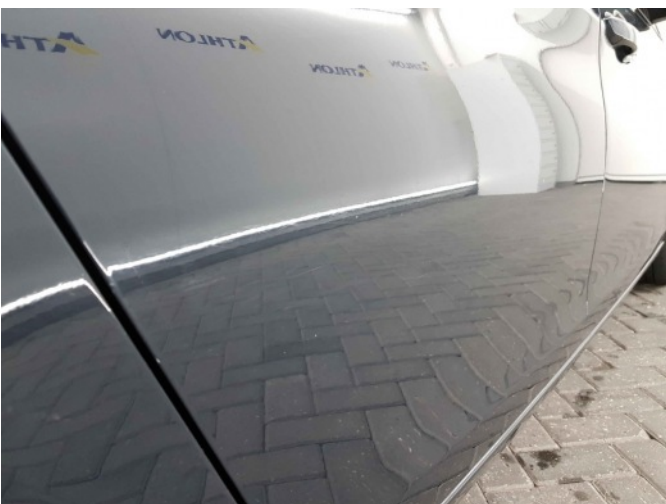
1. Diversen

Gebruikssporen

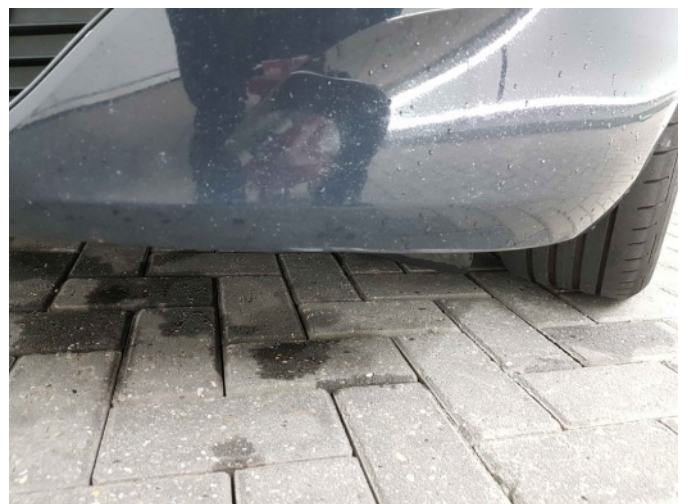
1. Diversen

Gebruikssporen

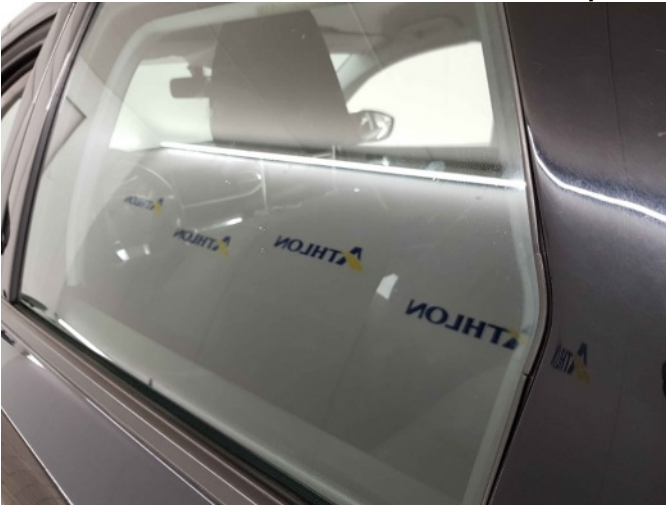
1. Diversen

Gebruikssporen

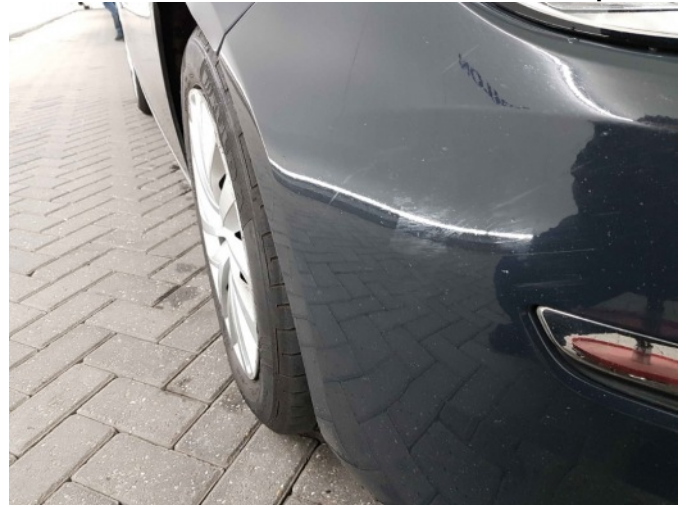
1. Diversen

Gebruikssporen

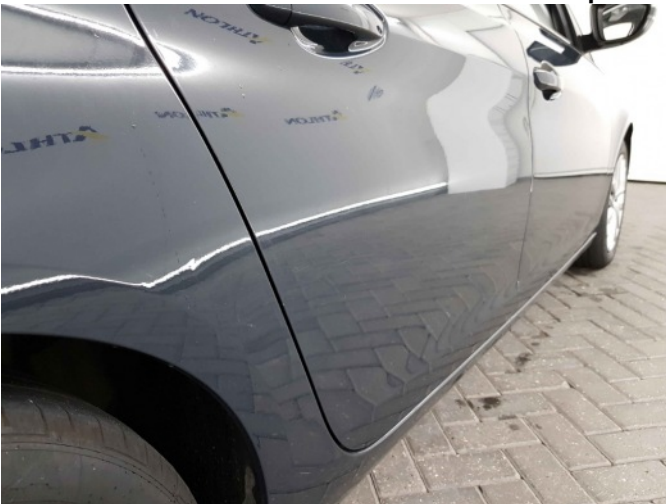
1. Diversen

Gebruikssporen

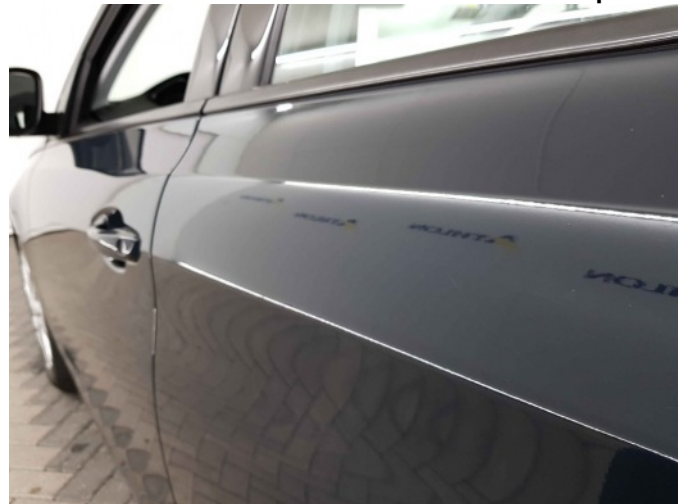
1. Diversen

Gebruikssporen

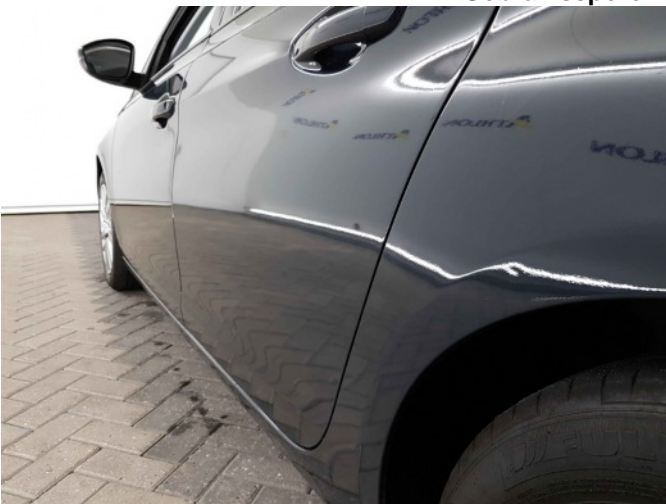
1. Diversen

Gebruikssporen
