Rapport nummer: 0000000859418-NL170
Inspectie plaats: ALMERE
Bezichtigingdatum: 07.10.2021
Vlag : KL-751-H

BMW 5 Serie Touring; Hatchback; Diesel; Automatic; Black

VIN:	WBA5L110X0G718077	Kilometerstand afgelezen:	154884 km
Eerste registratie / Bouwjaar:	05.10.2016 / 0	Bezichtigingdatum / -plaats:	07.10.2021 ALMERE
Voertuig type:	Personenauto	Voertuig type:	Stationwagen
HSN/TSN:	null//null	Auto rookvrij:	ja
Conditie exterieur:	3 - Toestand bevredigend	Conditie interieur:	2 - Toestand goed

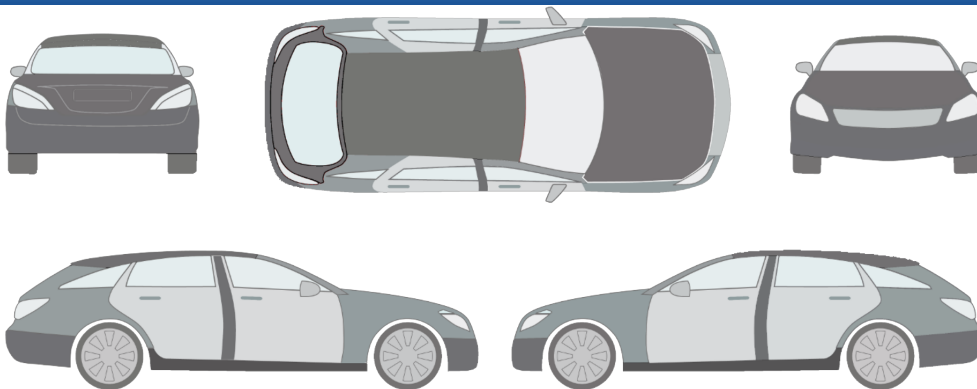
1.) diverse | Gebruikssporen
