**Rapport nummer:** 0000000857196-NL170  
**Inspectie plaats:** ALMERE  
**Bezichtigingdatum:** 08.10.2021  
**Vlag :** KS-716-S

#### Skoda Octavia Combi;Hatchback;Petrol;Automatic;Red

| VIN: | <b>TMBJP9NE9H0106015</b> | Kilometerstand afgelezen: | <b>100027 km</b> |

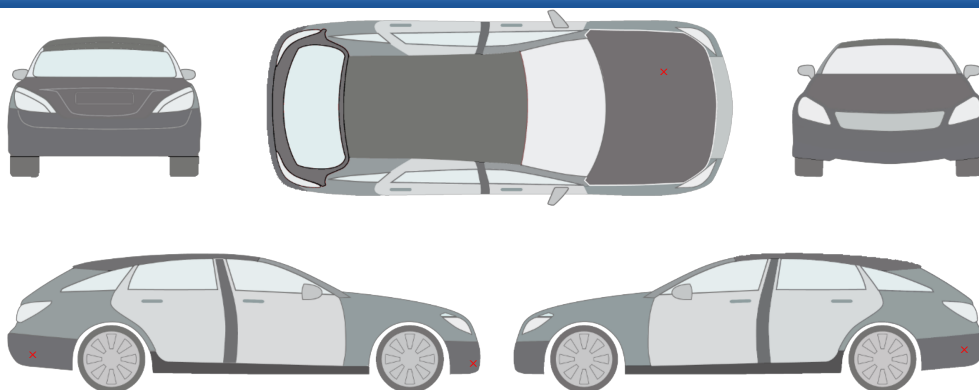
- 1.) Voorbumper | Deuk/Deuken
- 2.) Motorkap | Deuk/Deuken
- 3.) Achterbumper | Deuk/Deuken
- 4.) Achterbumper | Deuk/Deuken

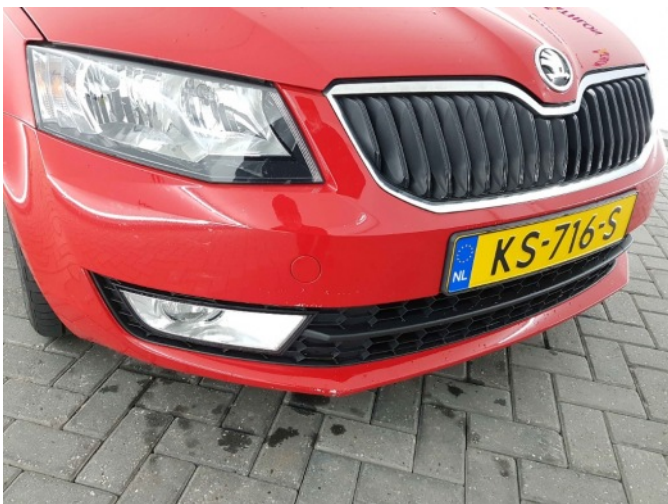
1. Voorbumper

Deuk/Deuken

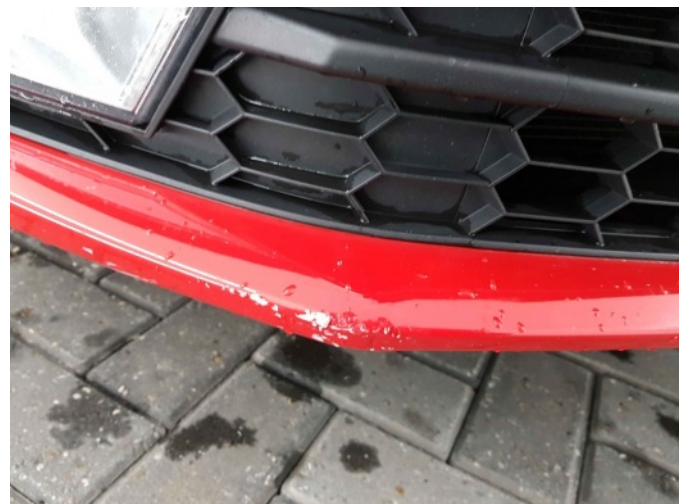
1. Voorbumper

Deuk/Deuken

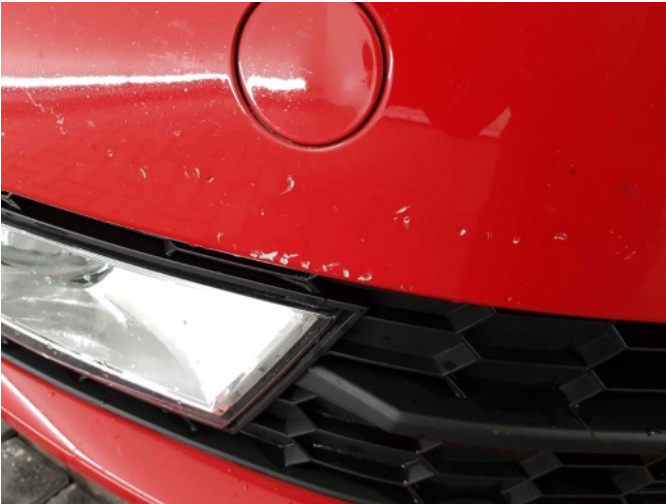
1. Voorbumper

Deuk/Deuken

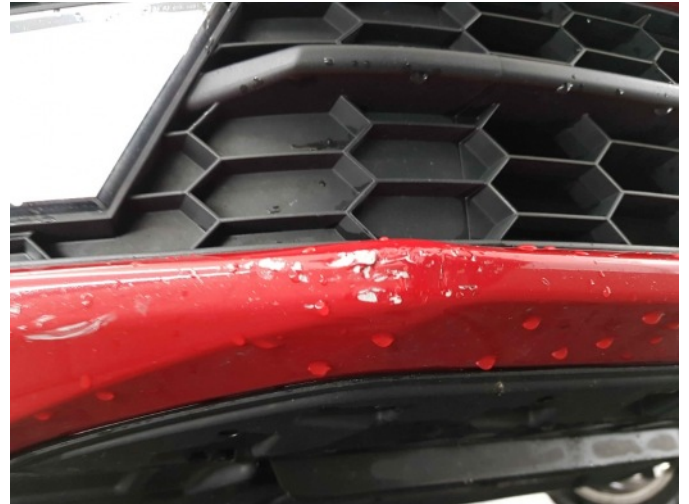
1. Voorbumper

Deuk/Deuken

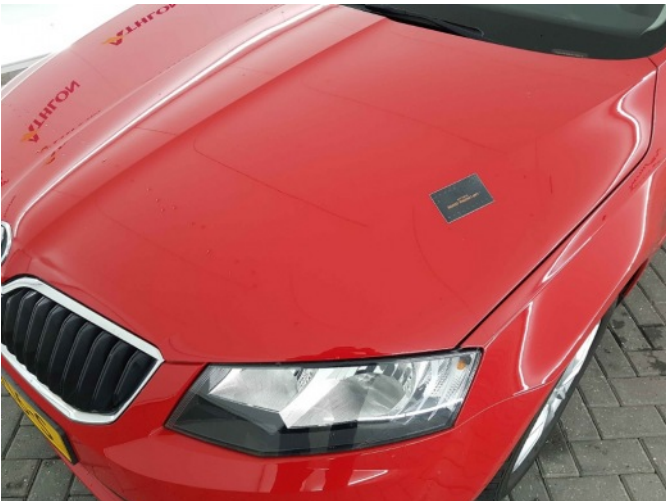
2. Motorkap

Deuk/Deuken

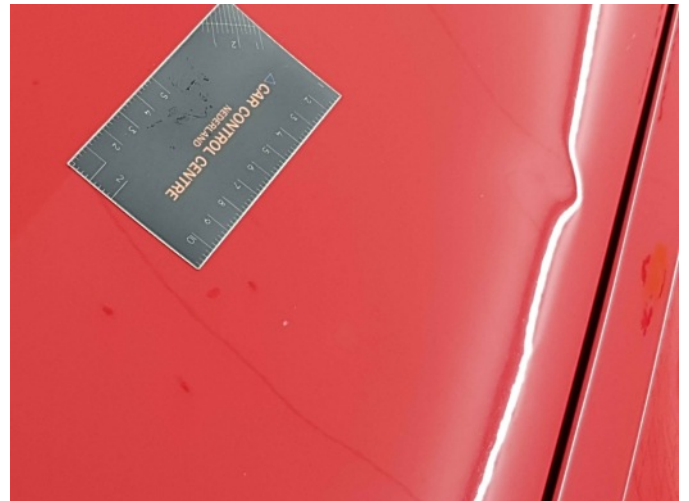
2. Motorkap

Deuk/Deuken

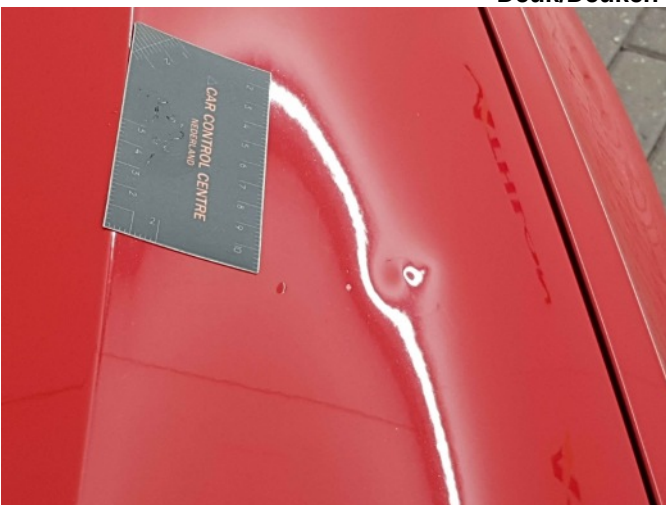
2. Motorkap

Deuk/Deuken

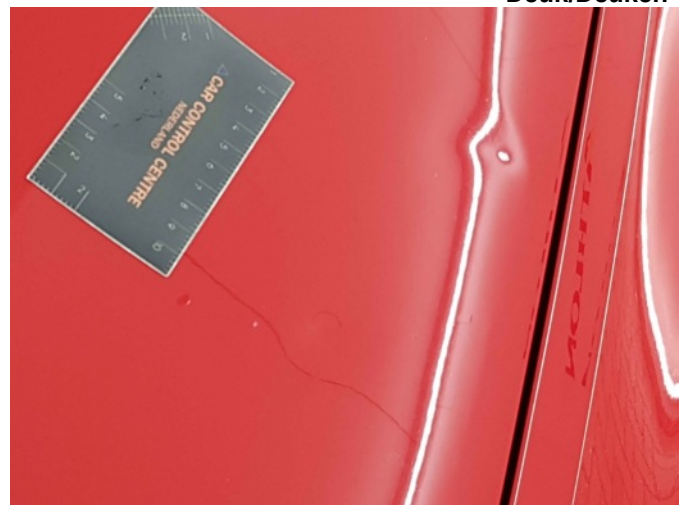
2. Motorkap

Deuk/Deuken

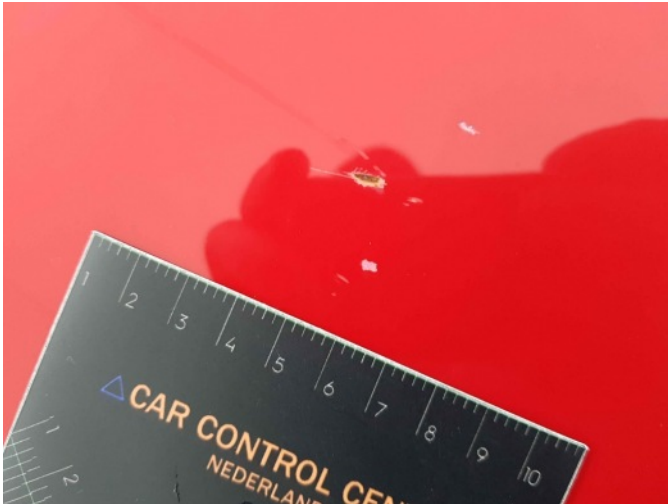
2. Motorkap

**Deuk/Deuken**

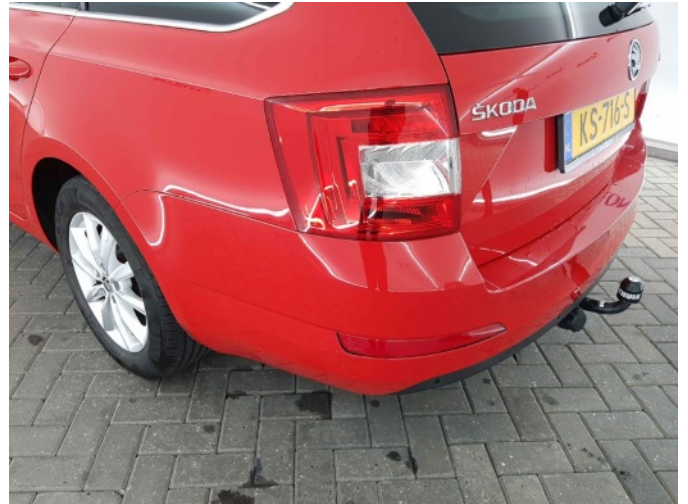
3. Achterbumper

**Deuk/Deuken**

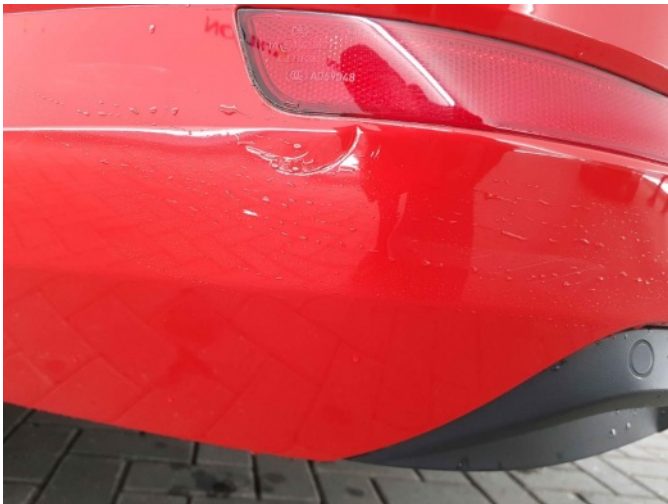
3. Achterbumper

**Deuk/Deuken**

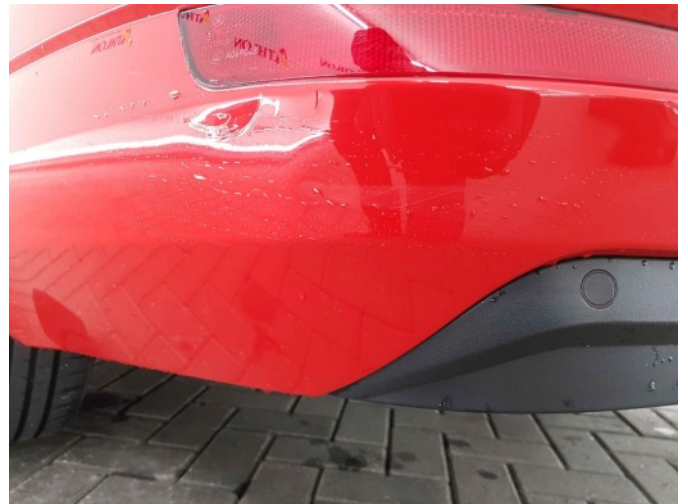
3. Achterbumper

**Deuk/Deuken**

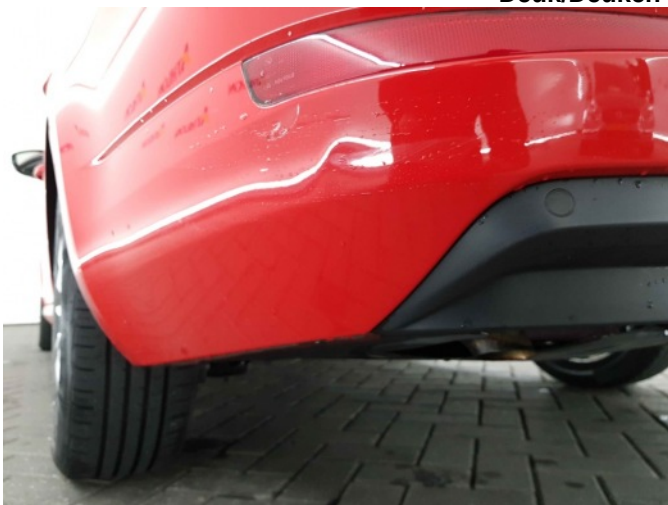
3. Achterbumper

**Deuk/Deuken**

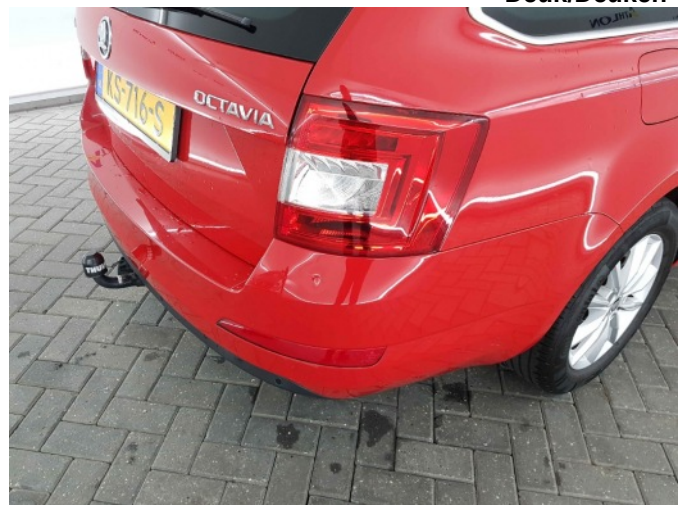
4. Achterbumper

**Deuk/Deuken**

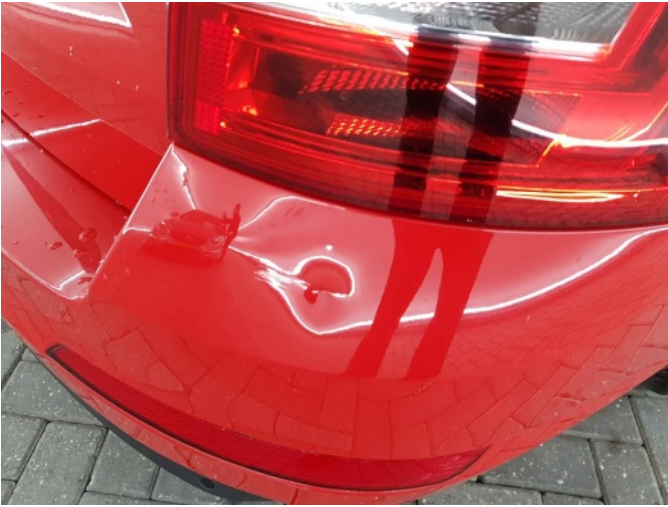
4. Achterbumper

**Deuk/Deuken**

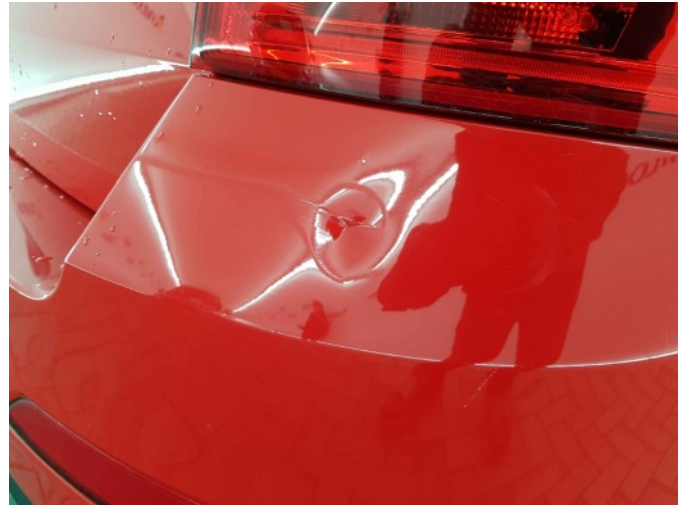
4. Achterbumper

**Deuk/Deuken**
