## Klantenrapport

Rapport nummer: 0000000858706-NL253  
 Inspectie plaats: ALMERE  
 Bezichtigingdatum: 05.10.2021  
 Vlag : JL-689-G

#### BMW 4-Serie

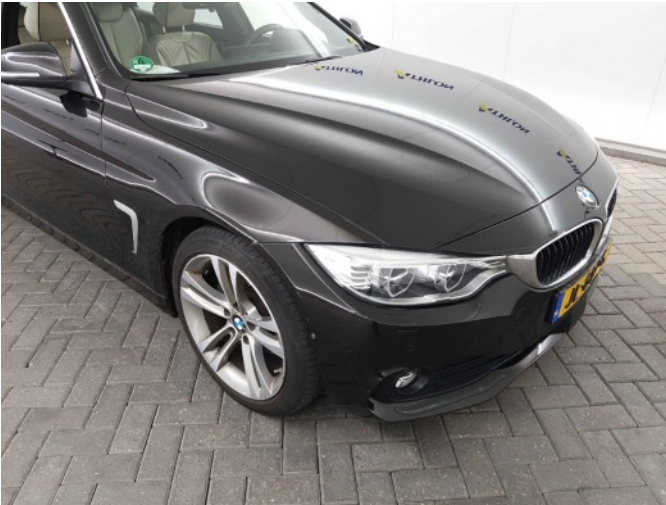
1. Voorbumper

Krassen

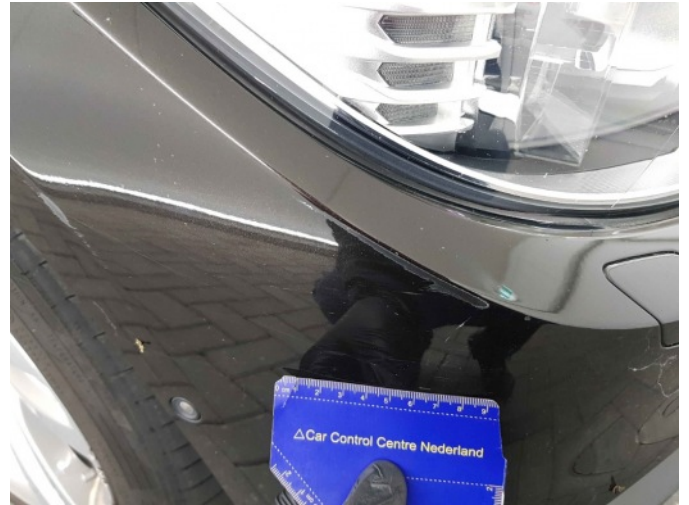
1. Voorbumper

Krassen

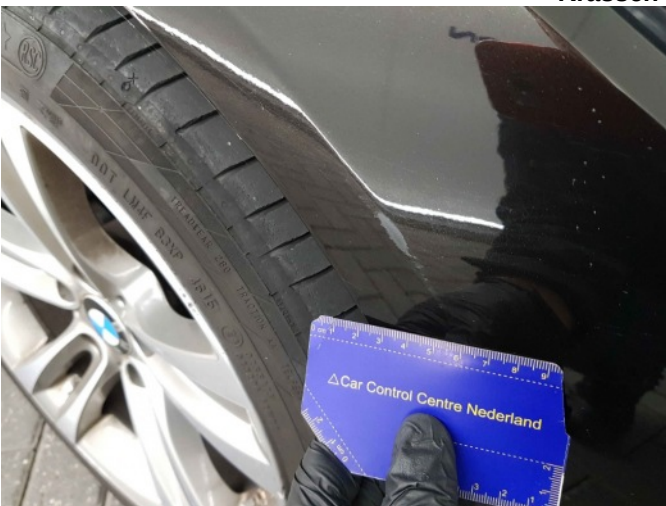
1. Voorbumper

Krassen

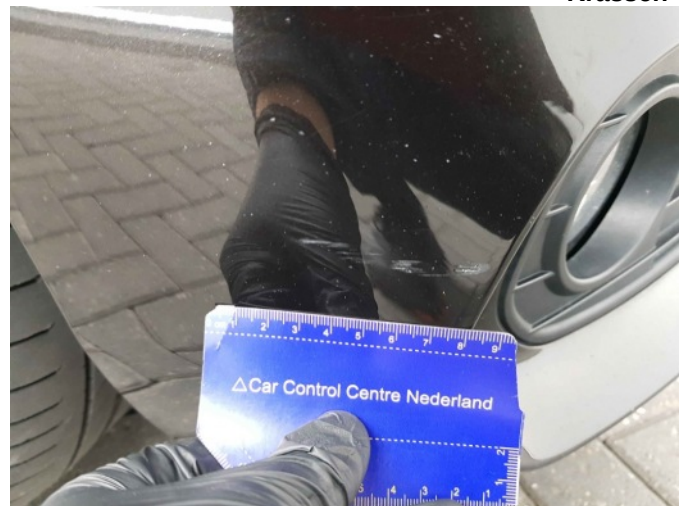
1. Voorbumper

Krassen

Gebruikssporen

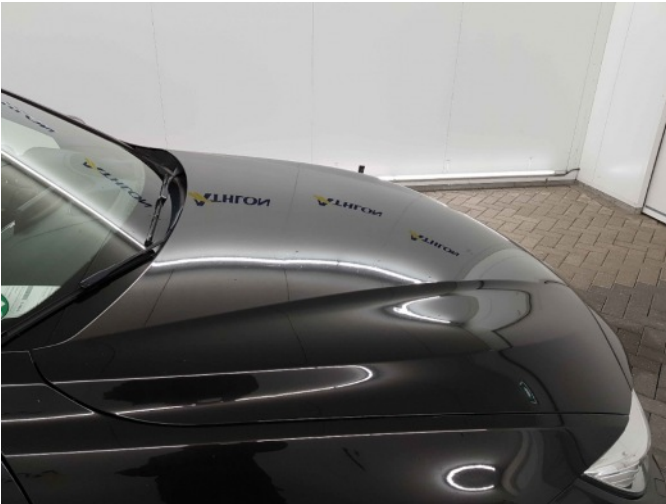
1. Diverse

**Gebruikssporen**

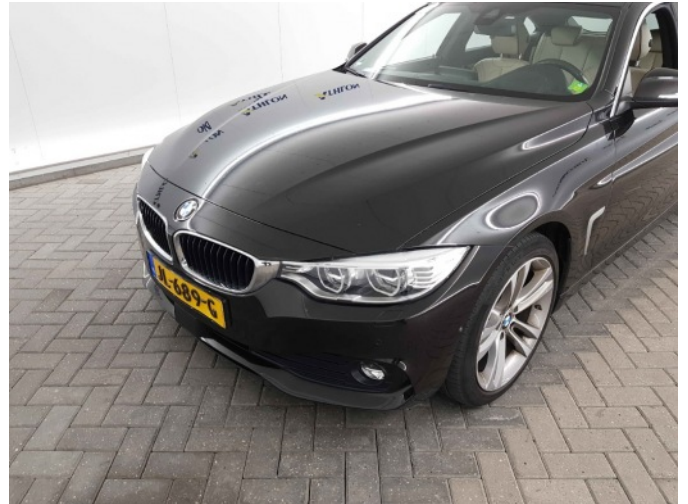
1. Diverse

**Gebruikssporen**

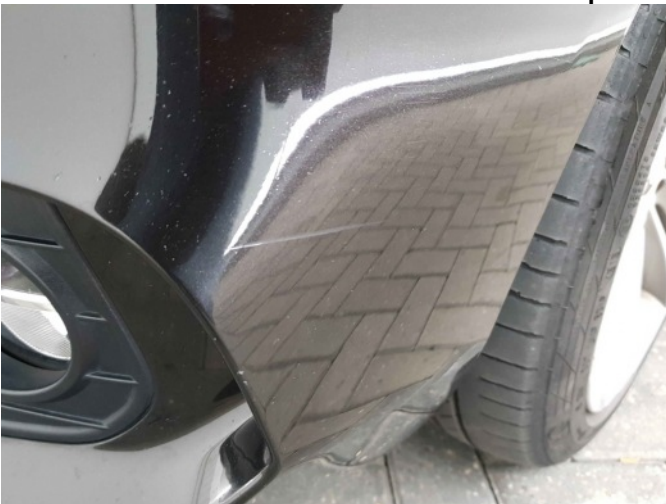
1. Diverse

**Gebruikssporen**

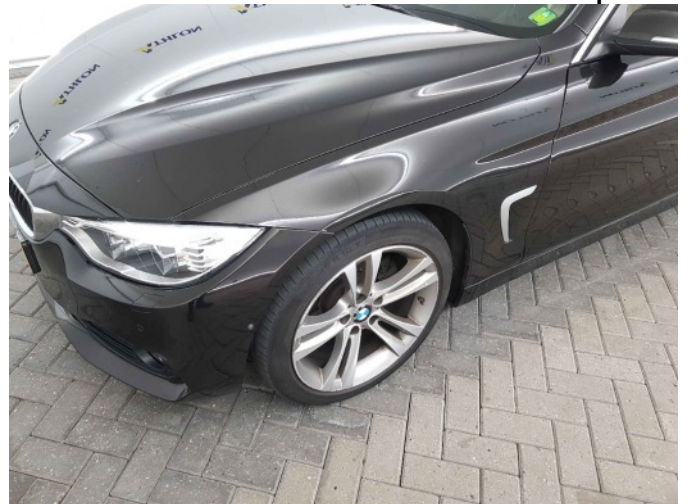
1. Diverse

**Gebruikssporen**

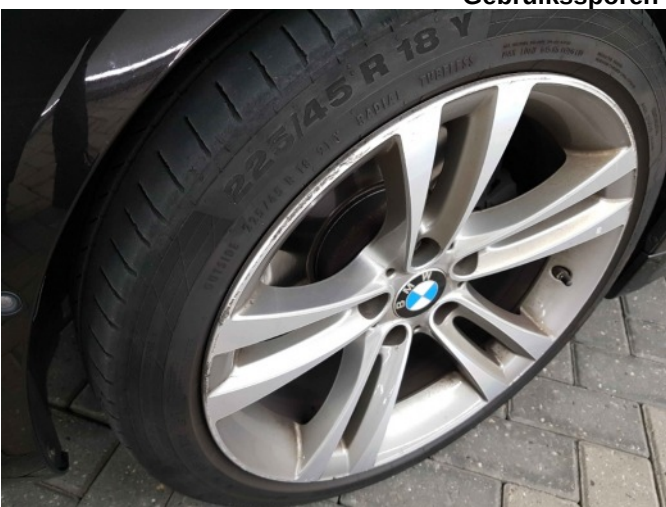
1. Diverse

**Gebruikssporen**

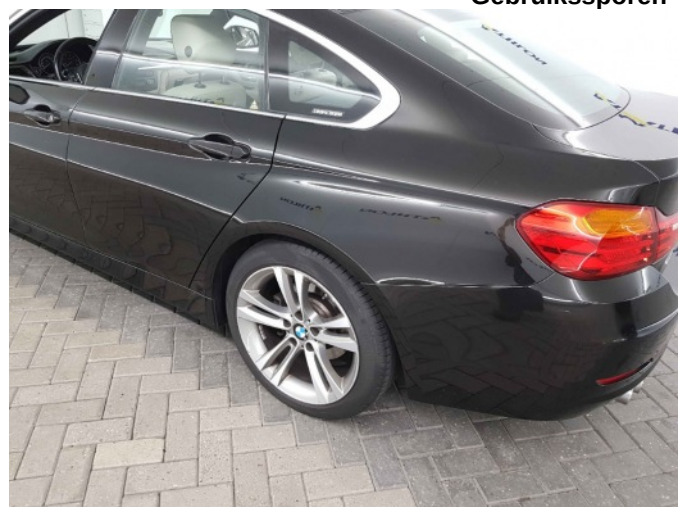
1. Diverse

**Gebruikssporen**

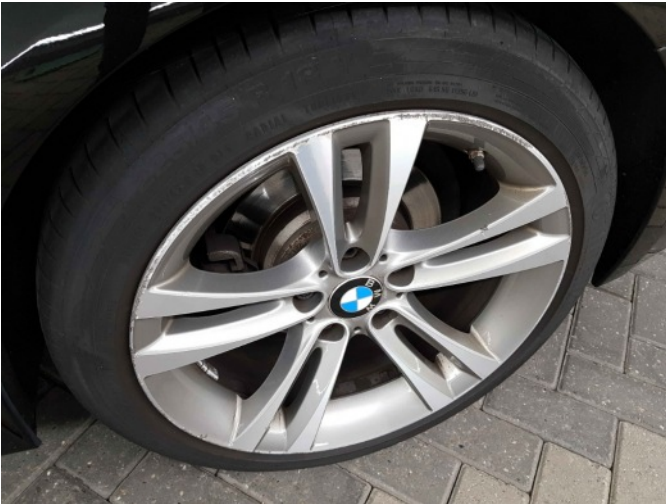
1. Diverse

**Gebruikssporen**

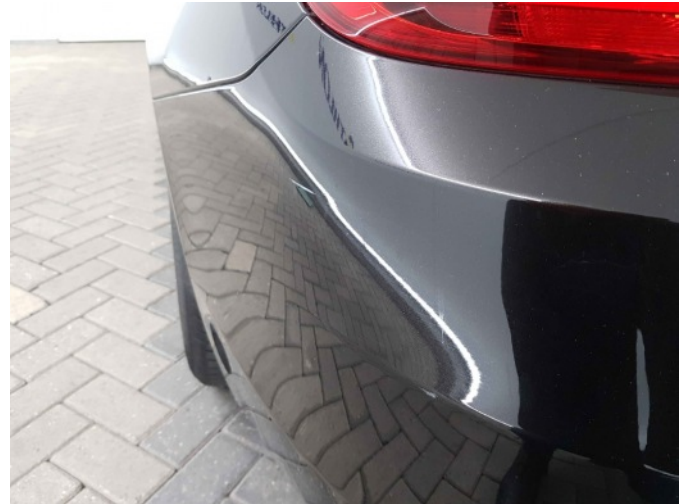
1. Diverse

**Gebruikssporen**

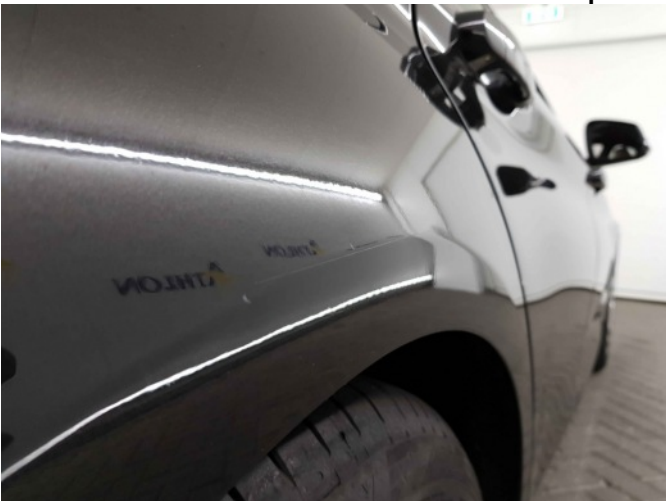
1. Diverse

**Gebruikssporen**

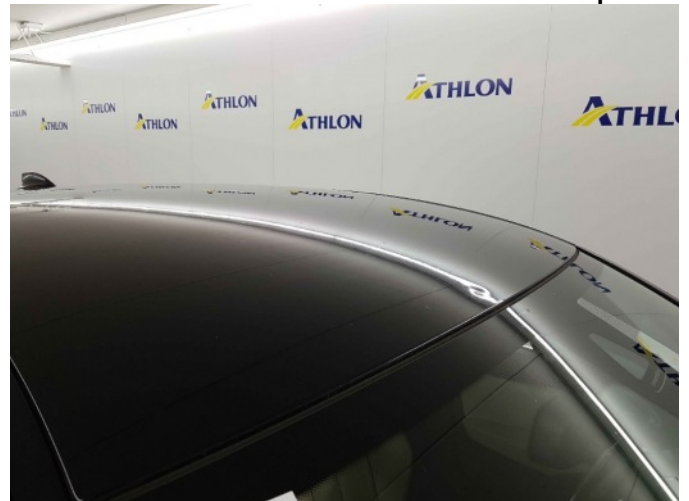
1. Diverse

**Gebruikssporen**

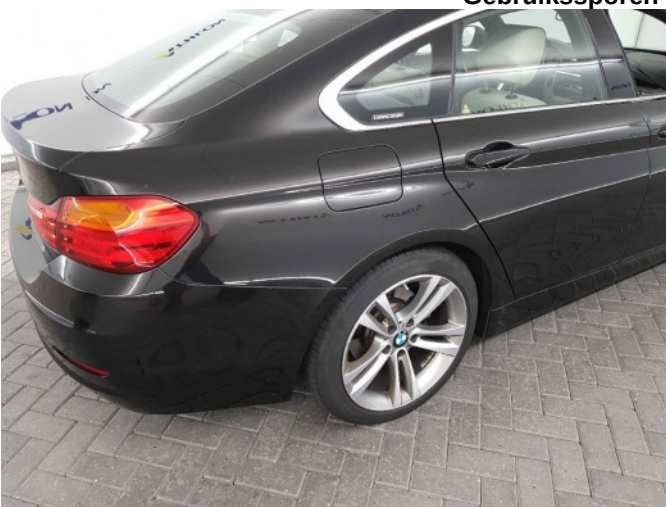
1. Diverse

**Gebruikssporen**

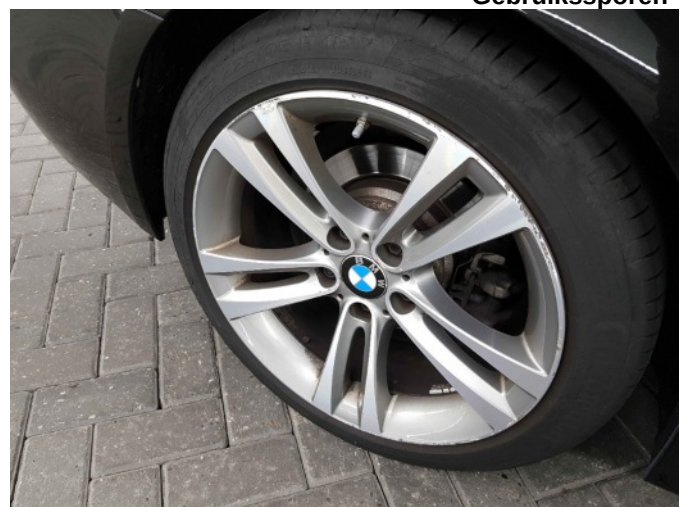
1. Diverse

**Gebruikssporen**
