**Rapport nummer:** 0000000855979-NL170  
**Inspectie plaats:** ALMERE  
**Bezichtigingdatum:** 07.10.2021  
**Vlag :** GT-615-X

##### Renault Clio Estate;Hatchback;Diesel;Manual;White

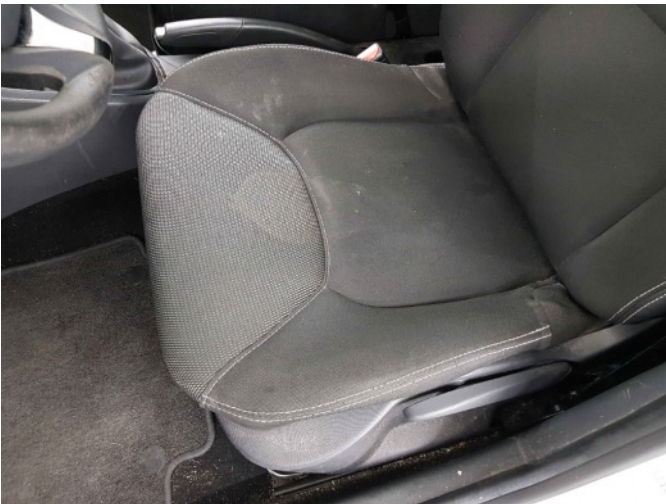
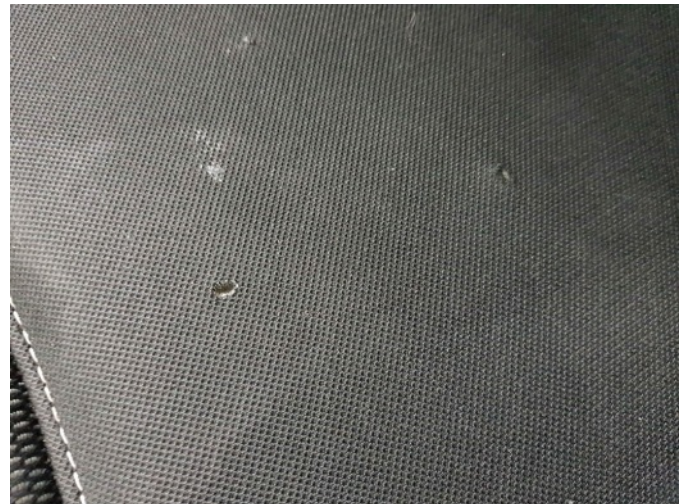
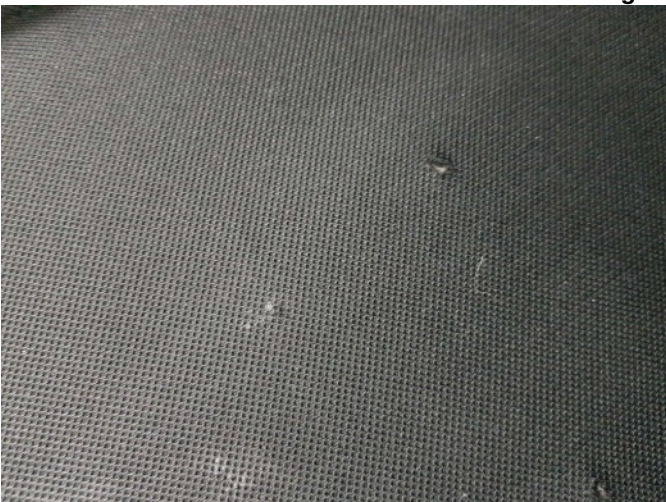
1. LV stoel

- 1.) LV stoel | Brandgat
- 2.) Diverse | Gebruikssporen

**Brandgat**

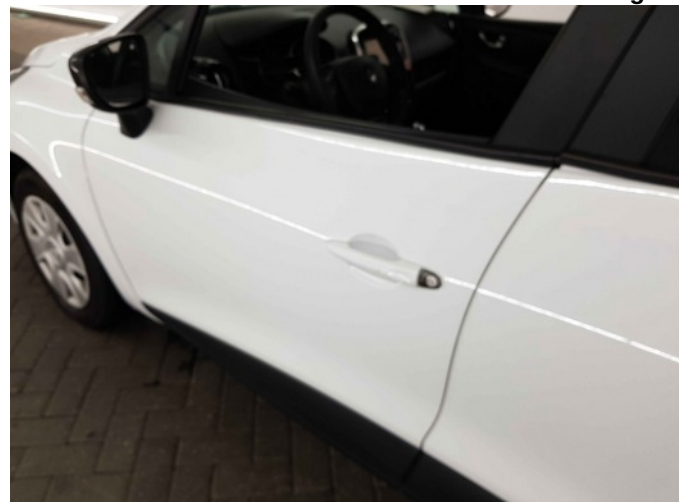
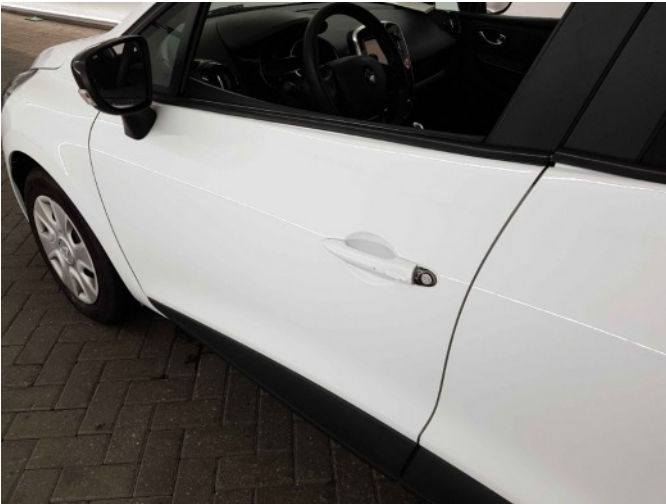
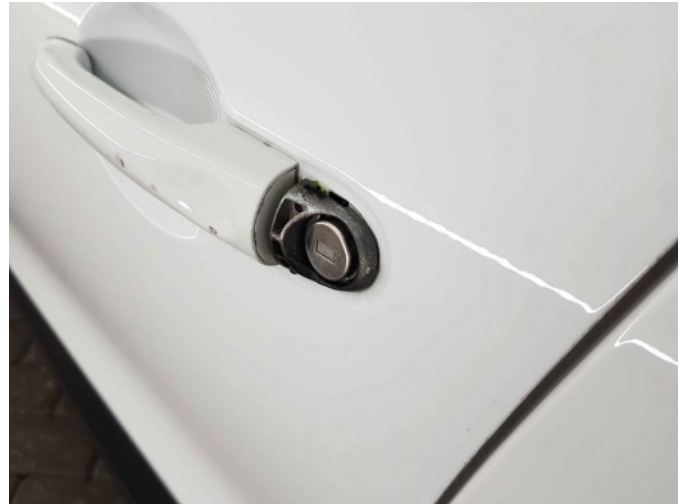
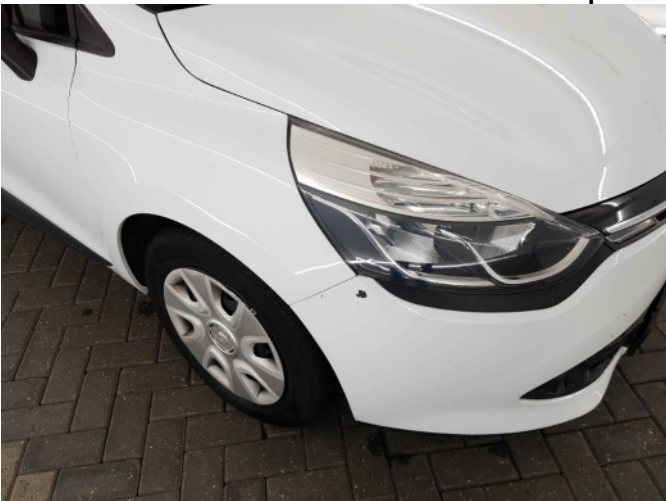
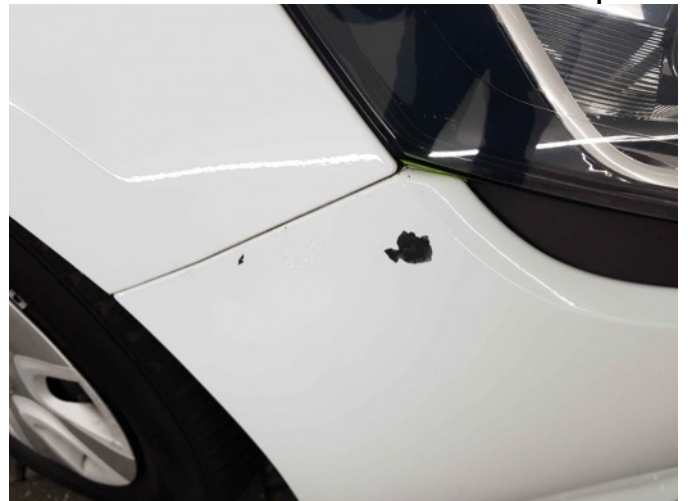
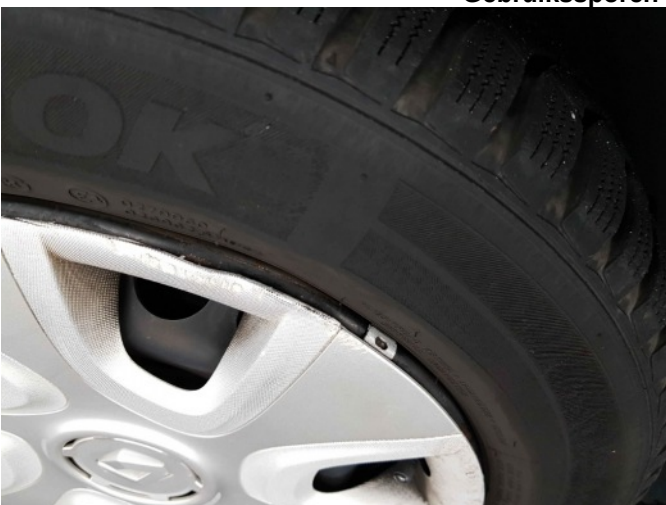
2. Diverse

**Gebruikssporen**
