**Rapport nummer:** 0000000859111-NL170  
**Inspectie plaats:** ALMERE  
**Bezichtigingdatum:** 06.10.2021  
**Vlag :** KB-849-X

#### Opel Astra Sports Tourer; Hatchback; Petrol; Manual; Blue

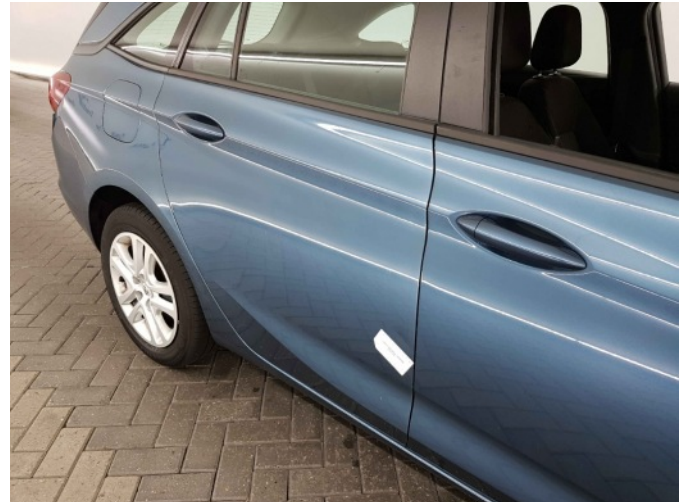
1. Portier achter - rechts

**Deuk/Deuken**

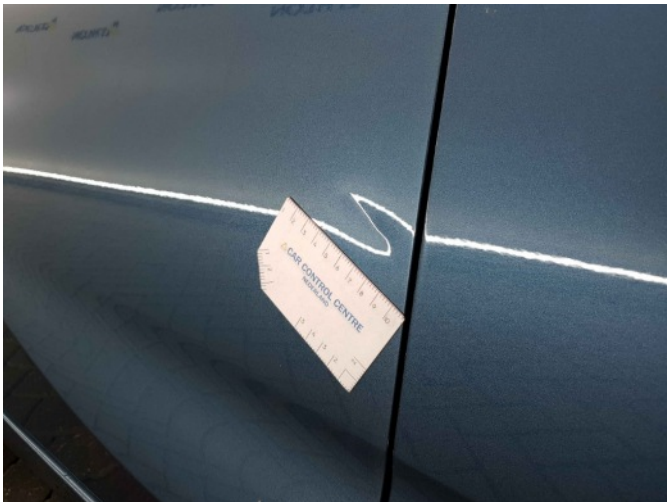
1. Portier achter - rechts

**Deuk/Deuken**

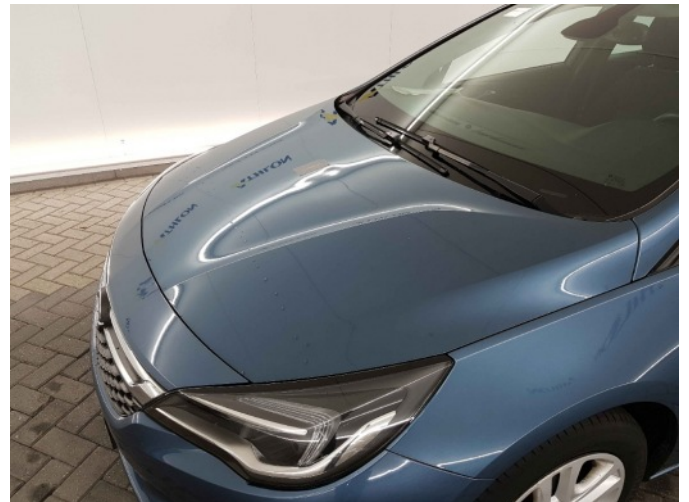
2. Motorkap

**Deuk/Deuken**

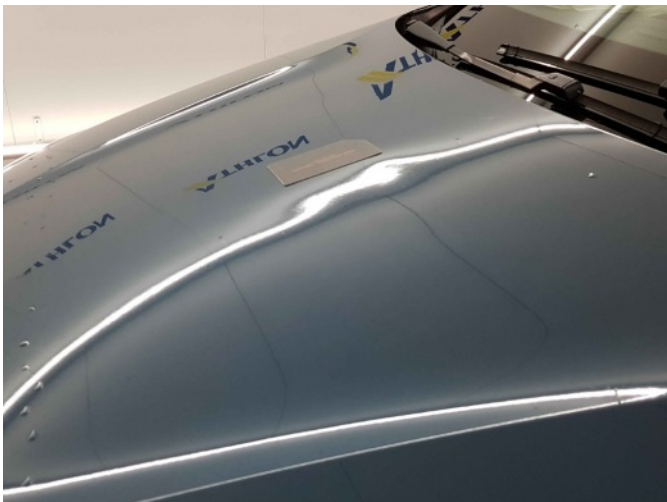
2. Motorkap

**Deuk/Deuken**

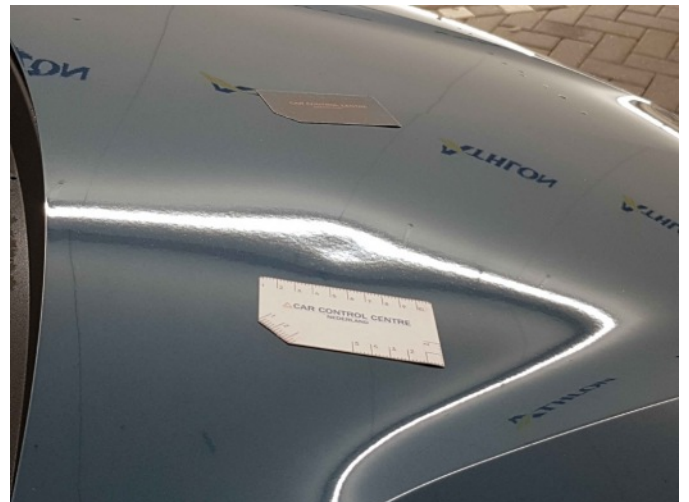
2. Motorkap

**Deuk/Deuken**

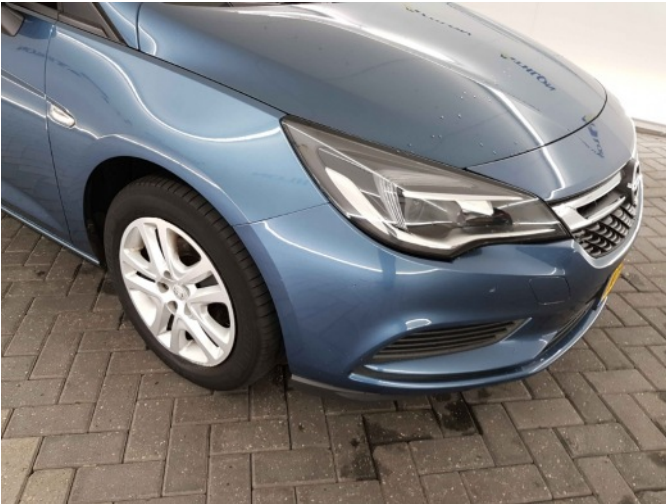
3. Diverse

**Gebruikssporen**

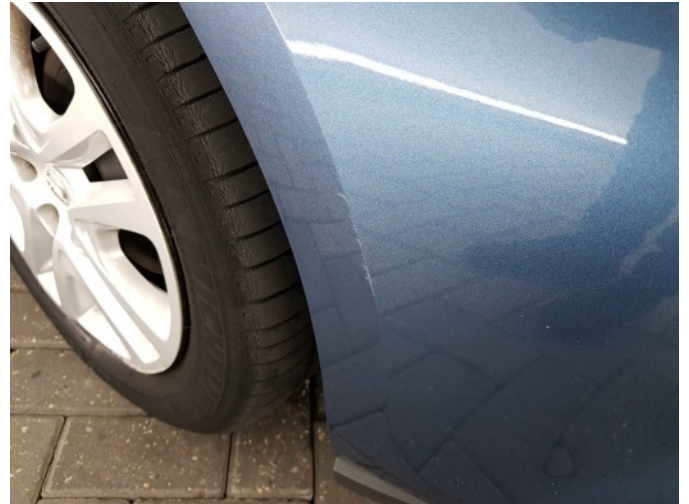
3. Diverse

**Gebruikssporen**

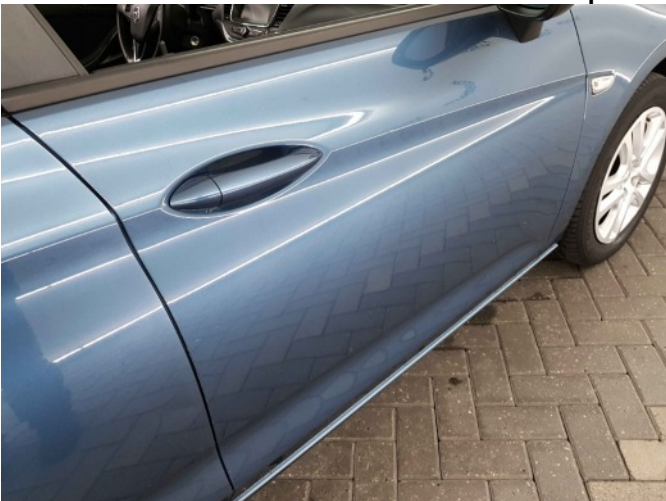
3. Diverse

**Gebruikssporen**

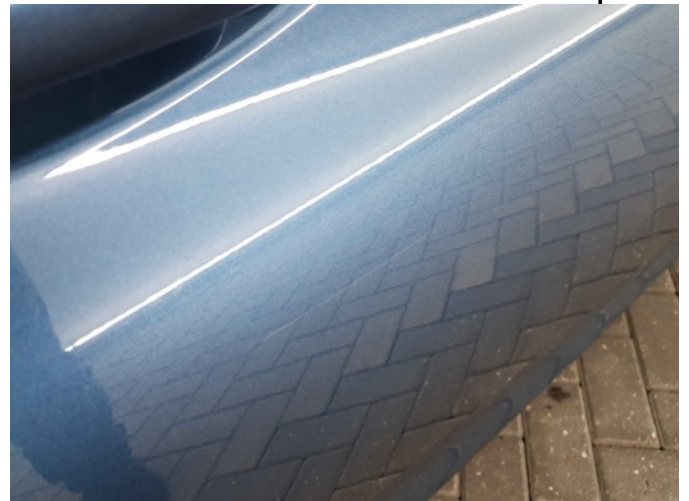
3. Diverse

**Gebruikssporen**

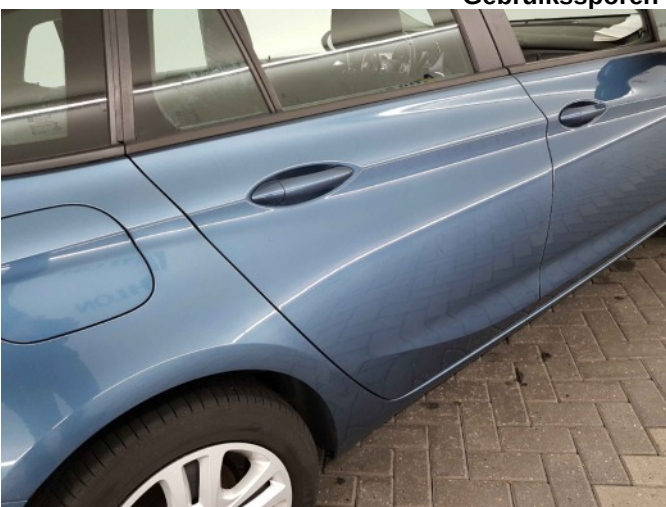
3. Diverse

**Gebruikssporen**

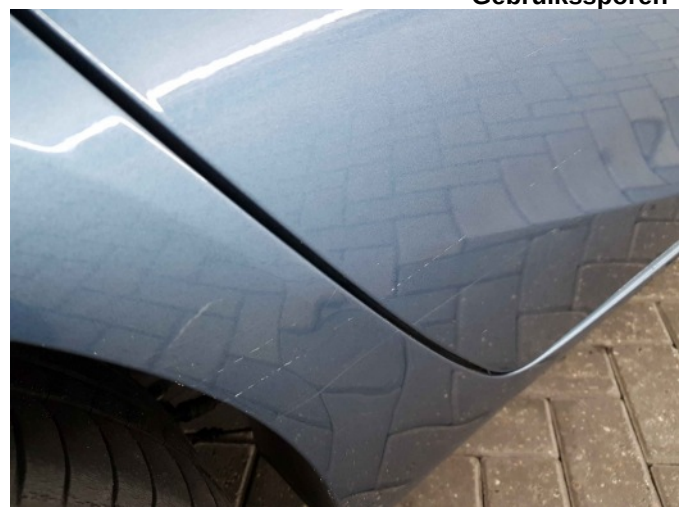
3. Diverse

**Gebruikssporen**

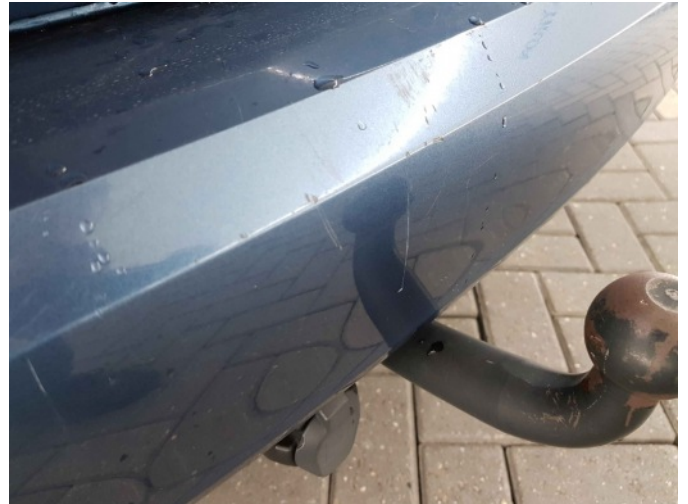
3. Diverse

**Gebruikssporen**

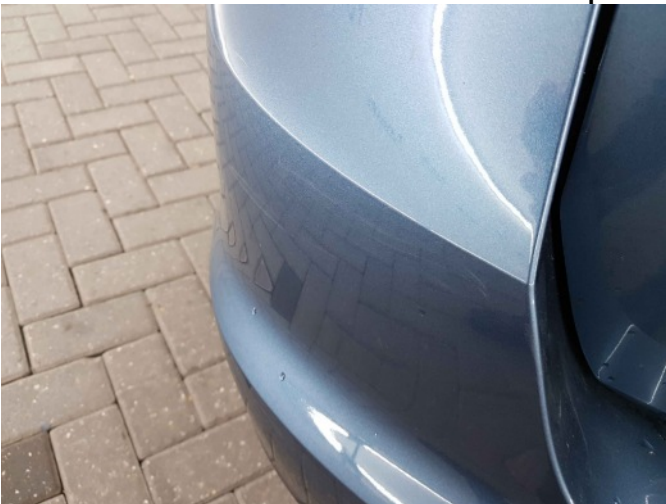
3. Diverse

**Gebruikssporen**

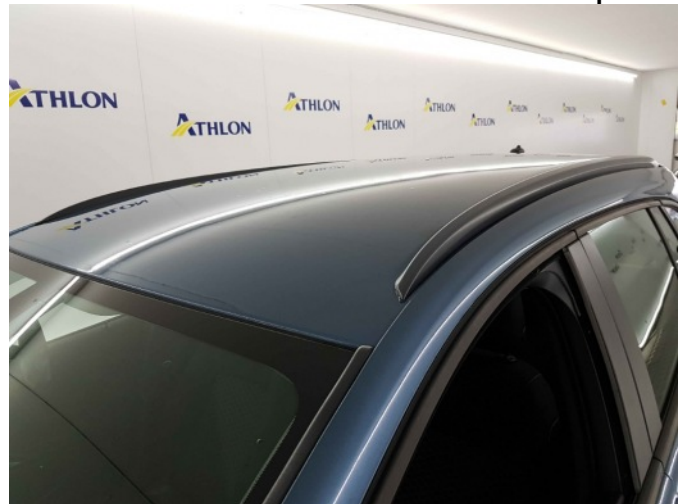
3. Diverse

**Gebruikssporen**

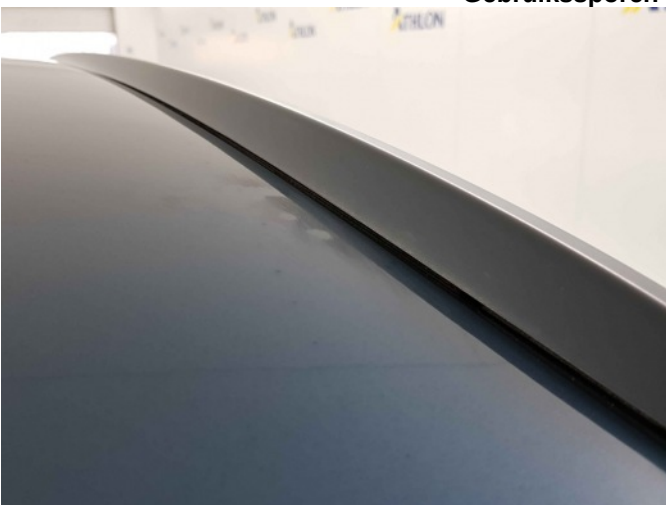
3. Diverse

**Gebruikssporen**
