**Rapport nummer:** 0000000858105-NL170  
**Inspectie plaats:** ALMERE  
**Bezichtigingdatum:** 05.10.2021  
**Vlag :** G-920-TL

##### Volkswagen Polo;Hatchback;Petrol;Manual;

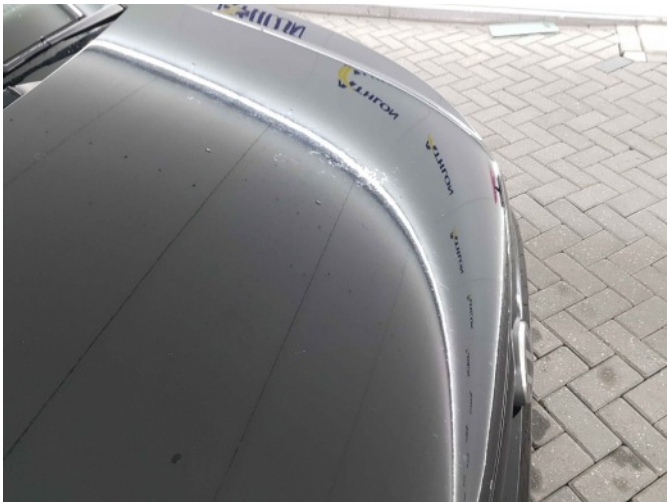
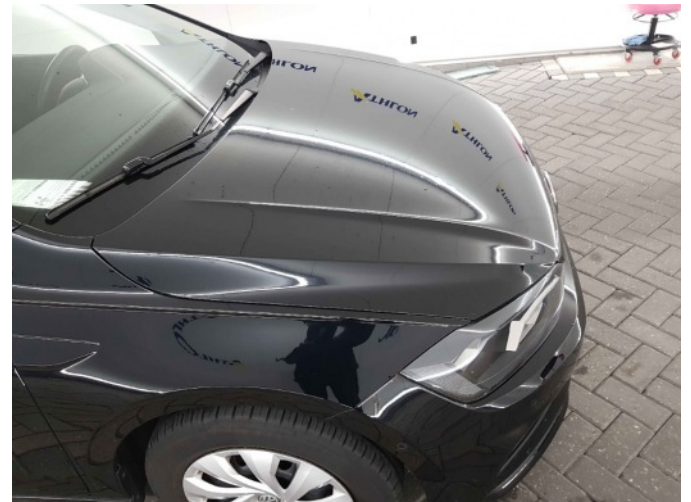
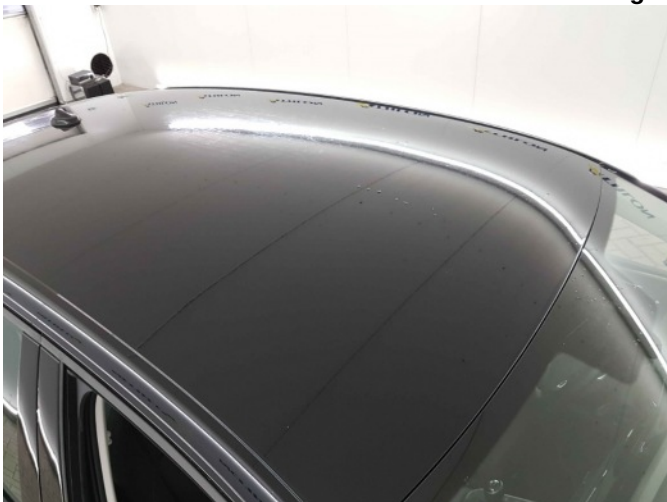
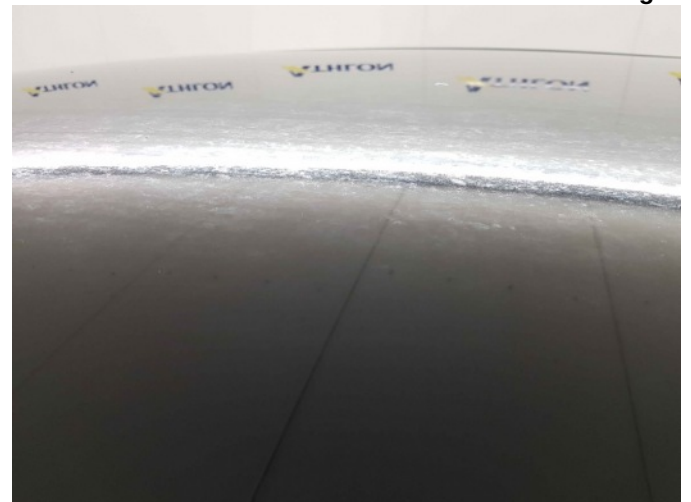
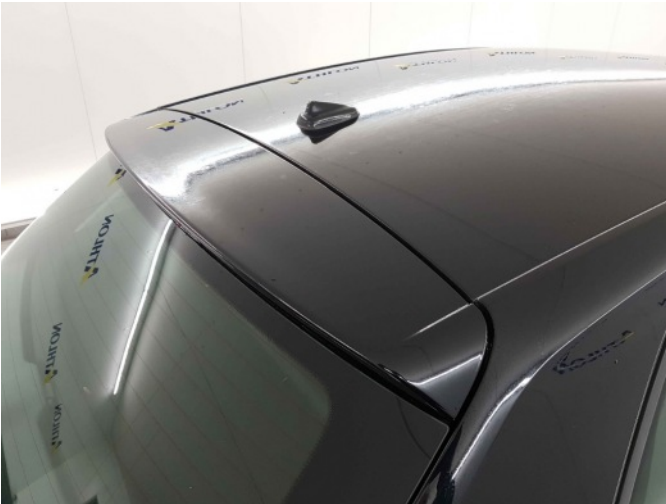
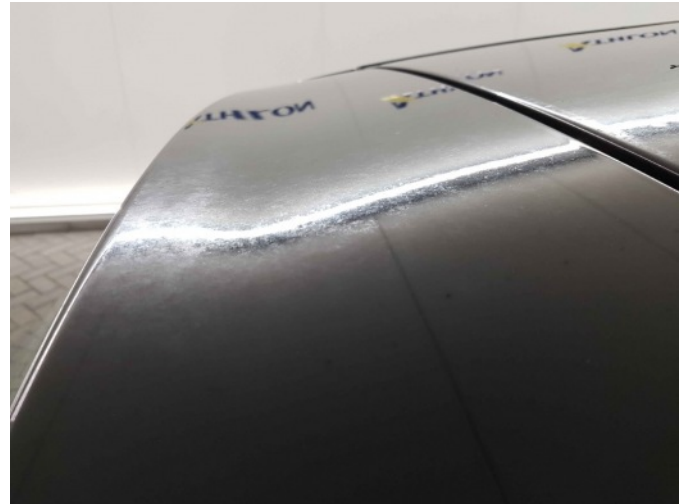
1. meerdere delen

1.) meerdere delen | Beschadigd

**Beschadigd**

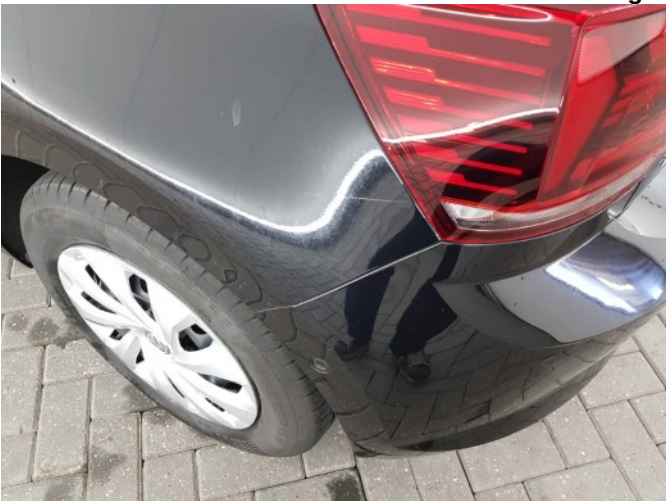
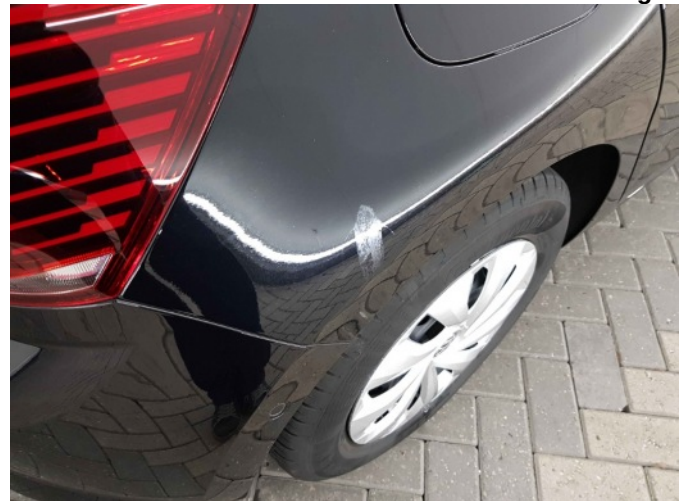
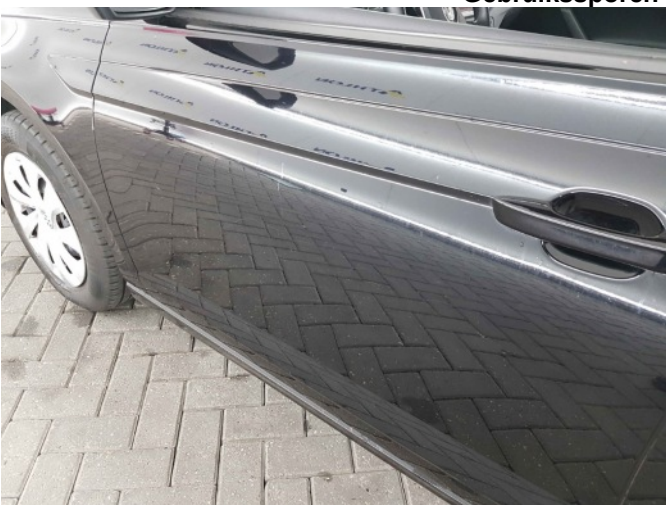
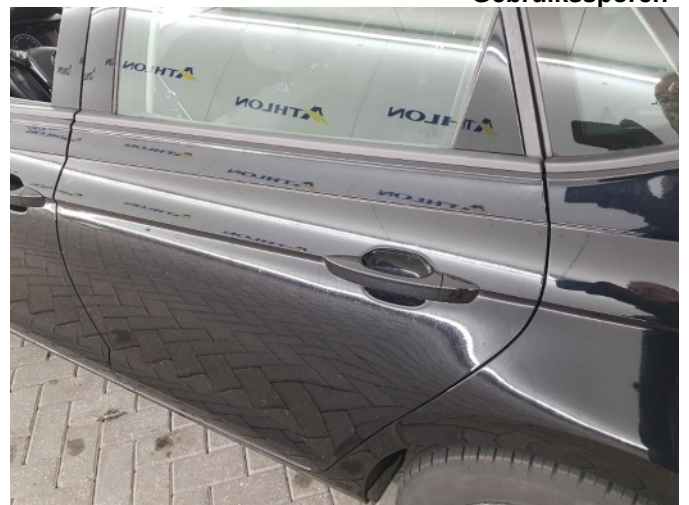
2. Diverse

2.) Diverse | Gebruikssporen

**Gebruikssporen**
