**Rapport nummer:** 0000000858229-NL170  
**Inspectie plaats:** ALMERE  
**Bezichtigingdatum:** 05.10.2021  
**Vlag :** JX-765-G

##### Audi Q3;Terreinwagen;Petrol;Automatic;

| VIN: | <b>WAUZZZ8U2HR001664</b> | Kilometerstand afgelezen: | <b>62848 km</b> |

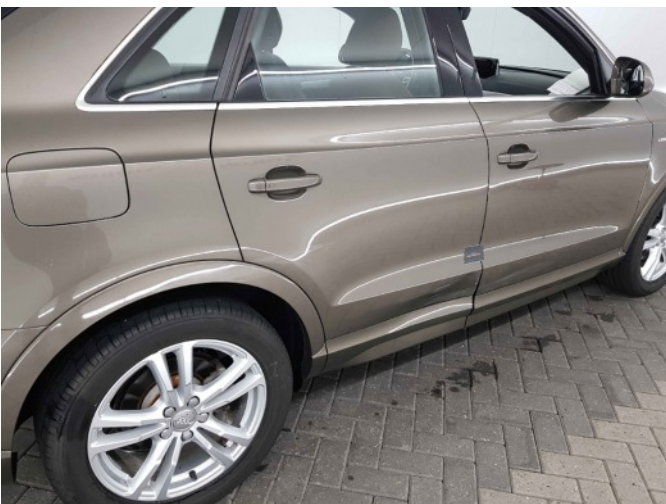
1. Portier achter - rechts

Deuk/Deuken

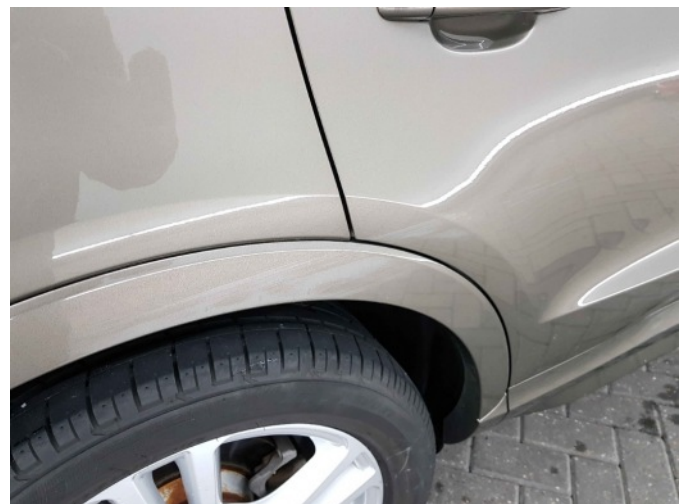
1. Portier achter - rechts

Deuk/Deuken

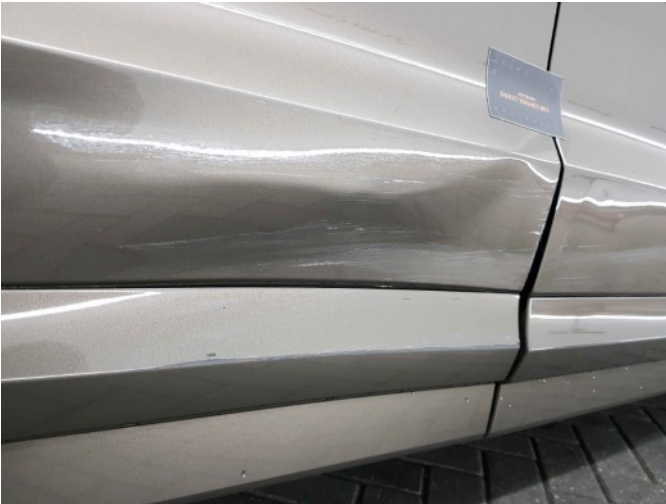
1. Portier achter - rechts

**Deuk/Deuken**

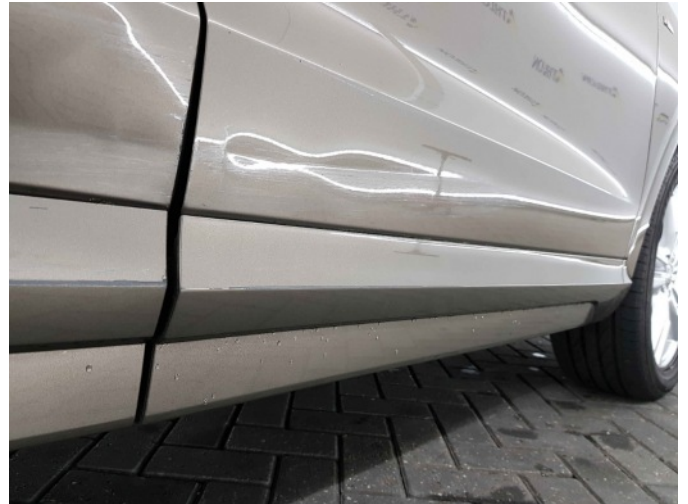
1. Portier achter - rechts

**Deuk/Deuken**

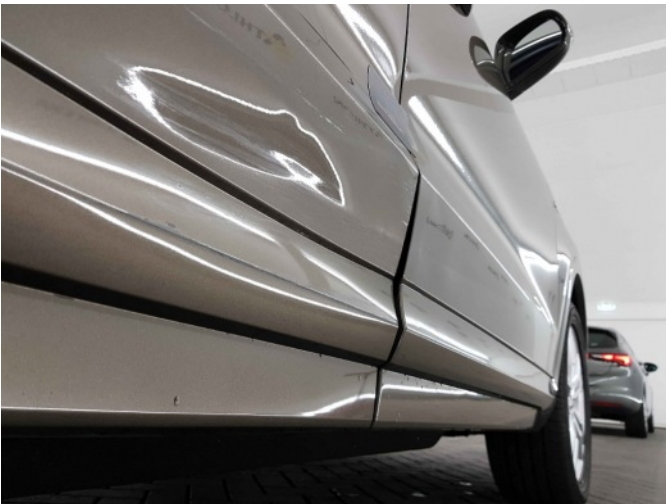
1. Portier achter - rechts

**Deuk/Deuken**

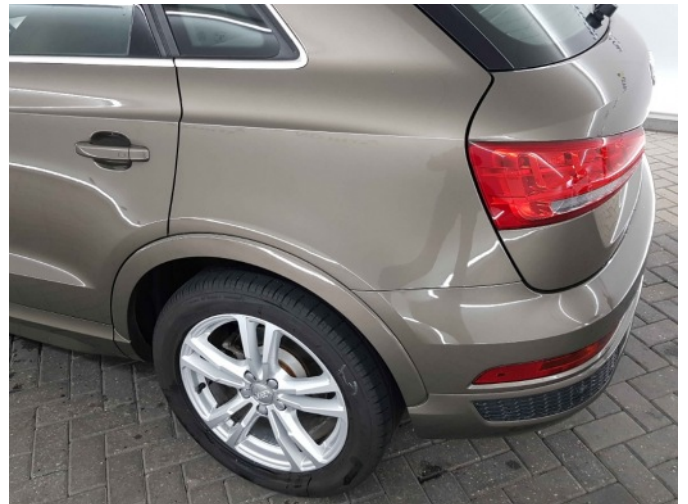
2. Diverse

**Gebruikssporen**

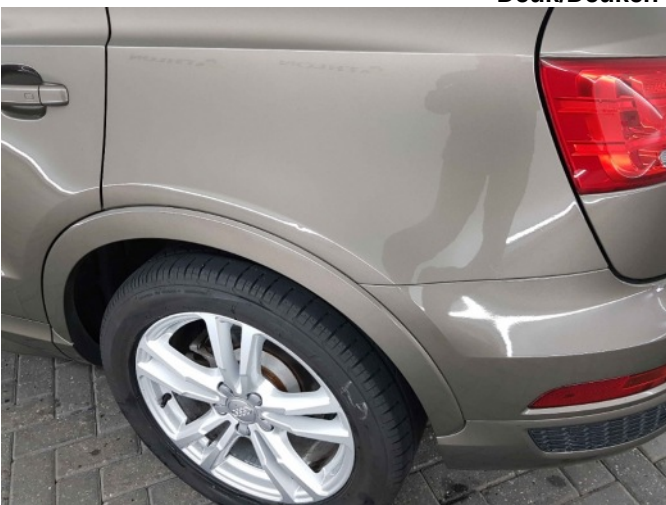
2. Diverse

**Gebruikssporen**
