Rapport nummer: 0000000856919-NL170
Inspectie plaats: ALMERE
Bezichtigingdatum: 06.10.2021
Vlag : KG-335-X

BMW 3 Serie Sedan;Sedan;Petrol;Automatic;Grey

| VIN: | WBA8E11040K828322 | Kilometerstand afgelezen: | 132626 km |

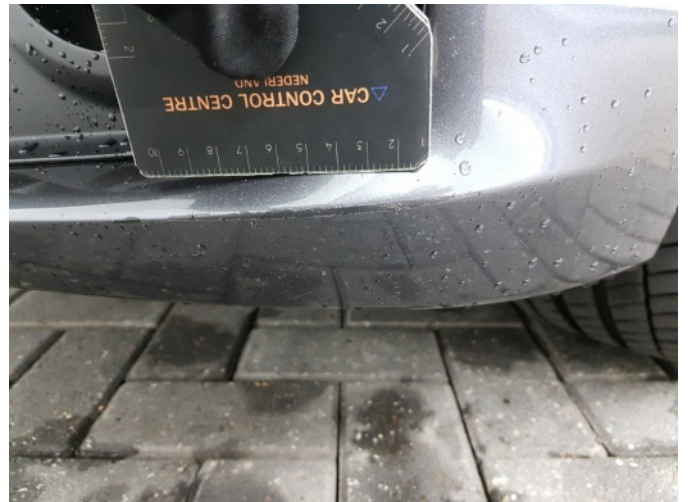
1. Voorbumper

Krassen

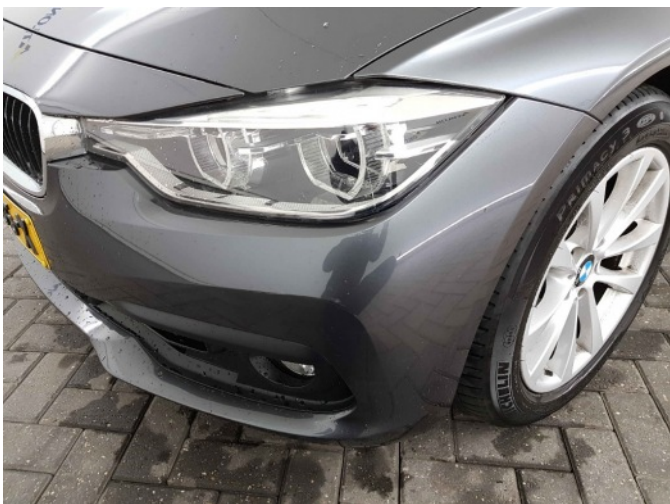
1. Voorbumper

Krassen

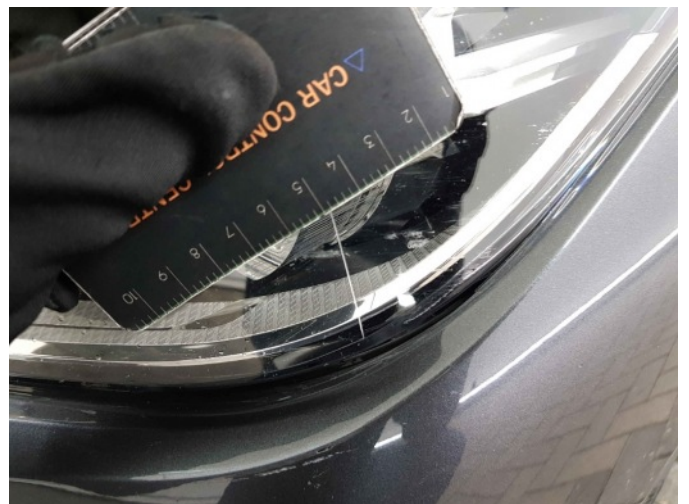
1. Voorbumper

Krassen

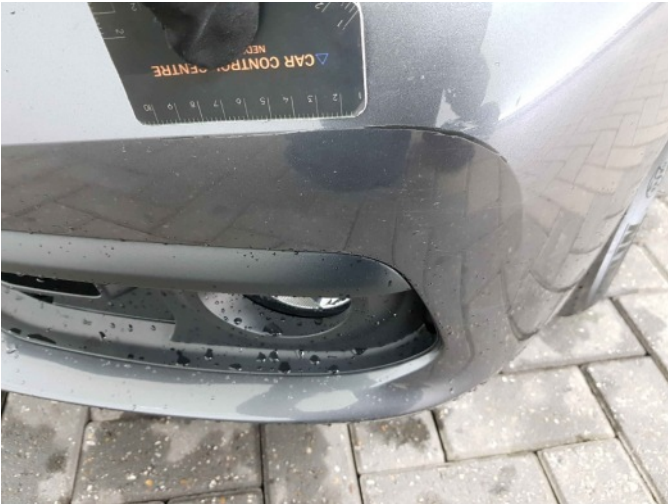
1. Voorbumper

Krassen

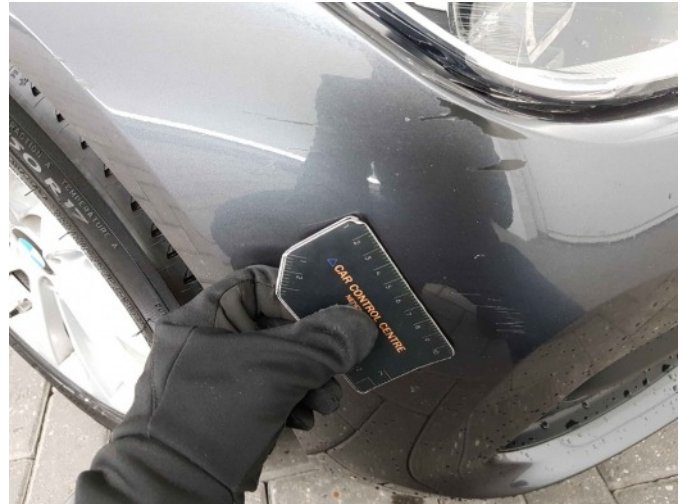
2. Voorbumper

Krassen

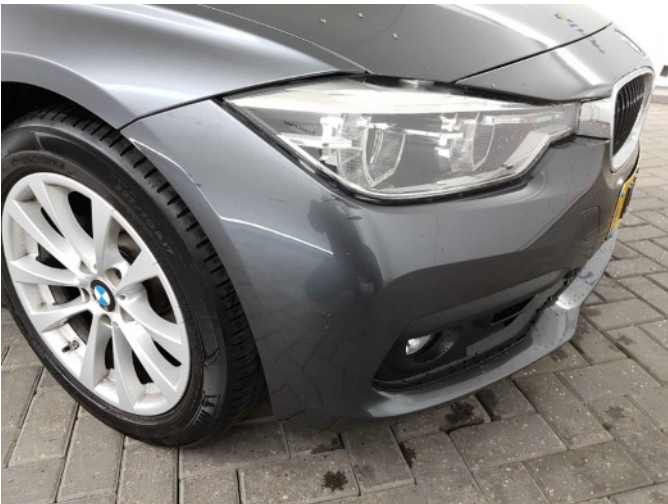
2. Voorbumper

Krassen

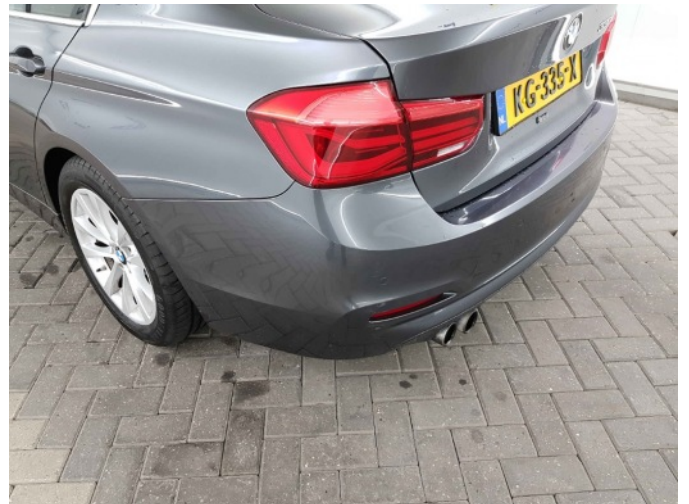
3. Achterbumper

Deuk/Deuken

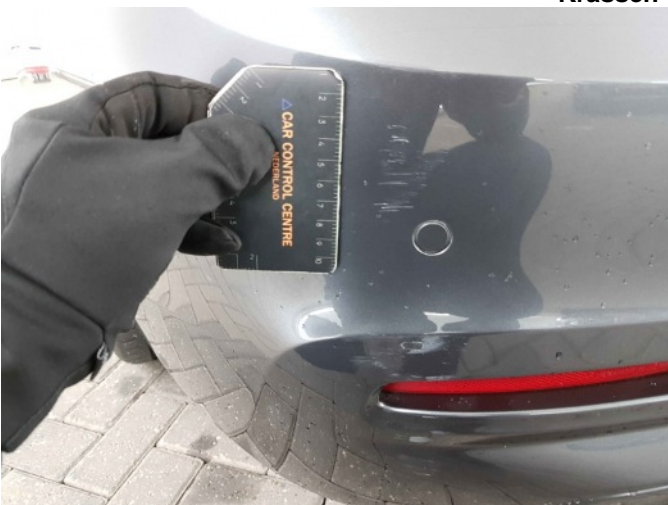
3. Achterbumper

Deuk/Deuken

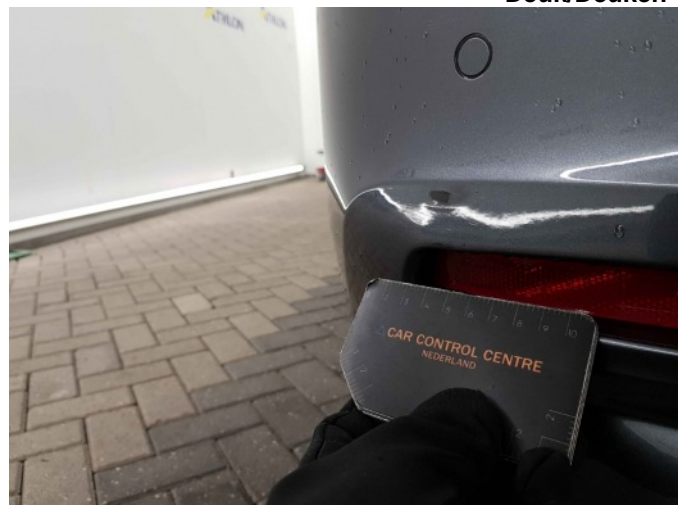
3. Achterbumper

Deuk/Deuken

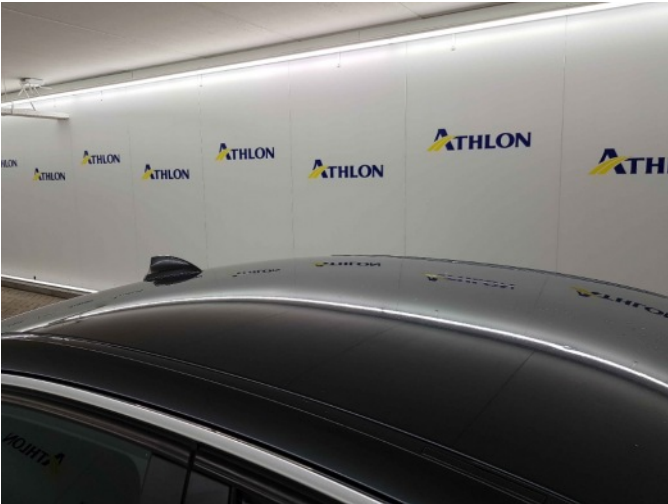
4. Dak 5x20mm

Hagelschade

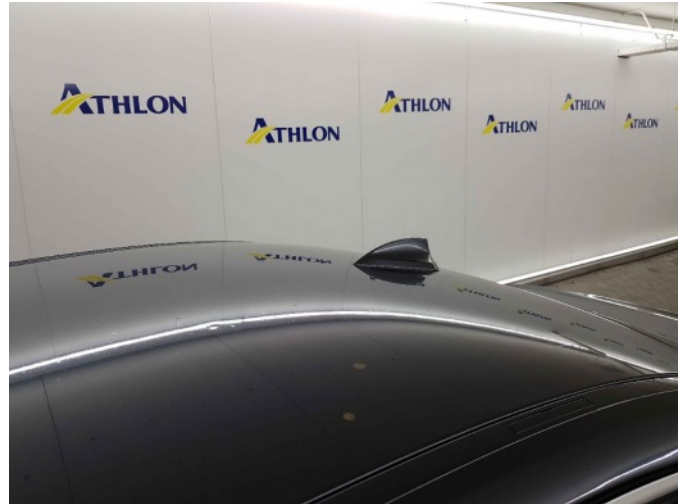
4. Dak 5x20mm

Hagelschade

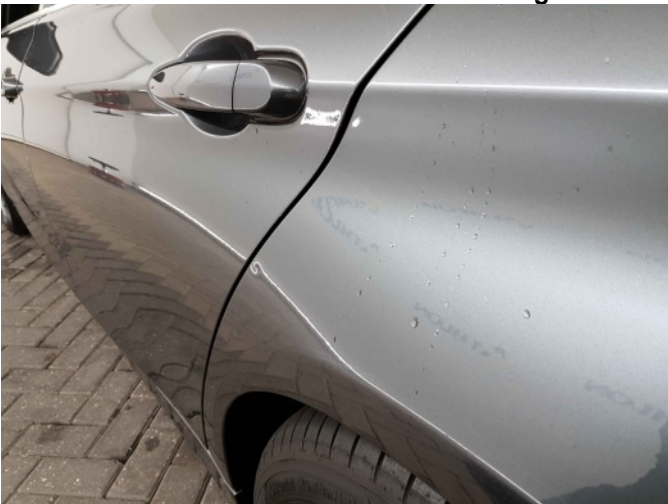
5. Diversen

Gebruikssporen

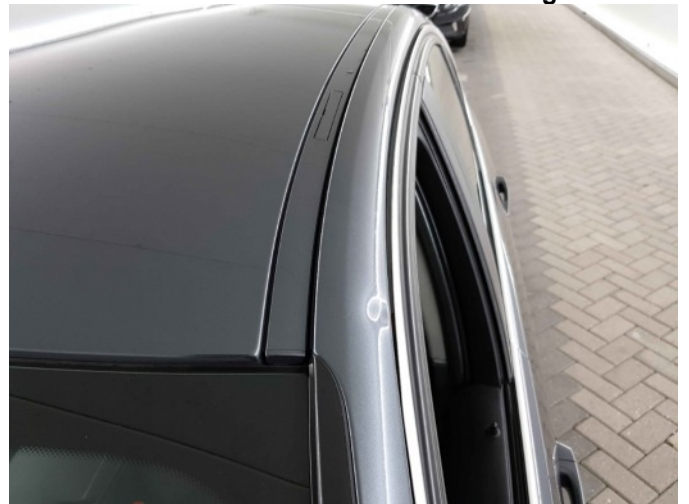
5. Diversen

Gebruikssporen

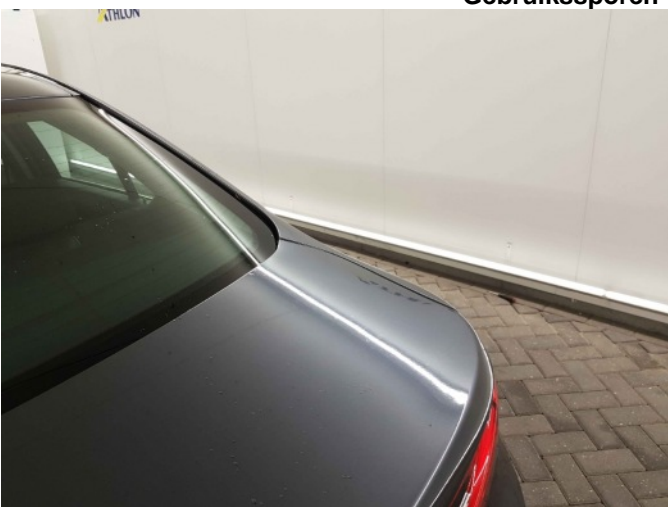
5. Diversen

Gebruikssporen

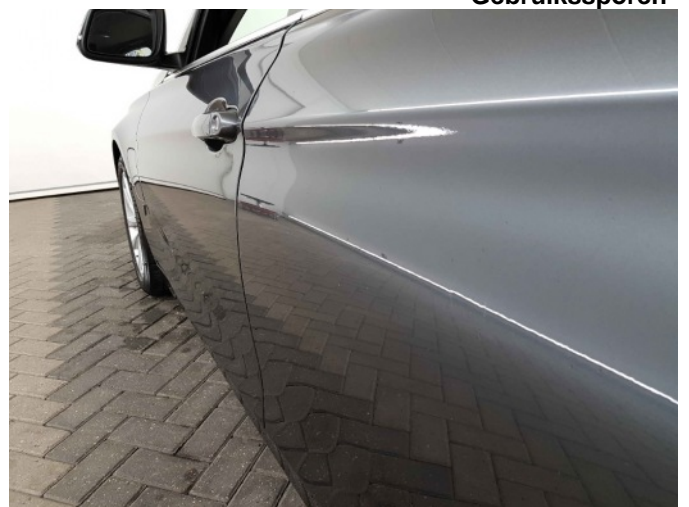
5. Diversen

Gebruikssporen

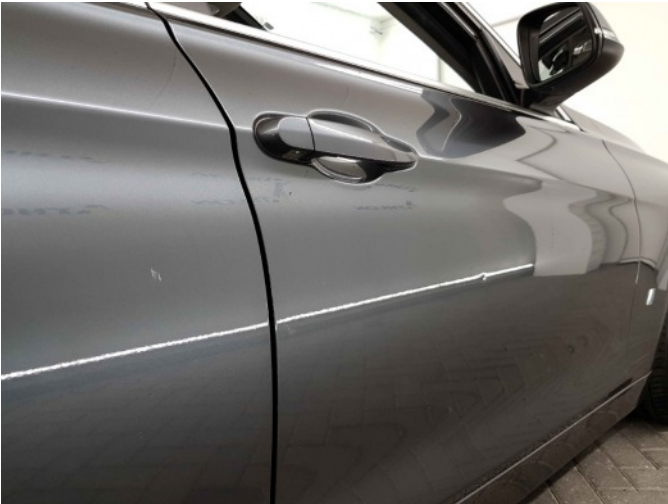
5. Diversen

Gebruikssporen

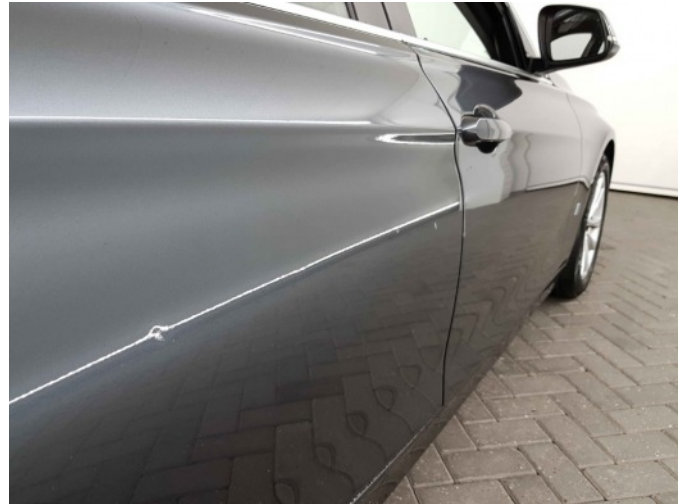
5. Diversen

Gebruikssporen

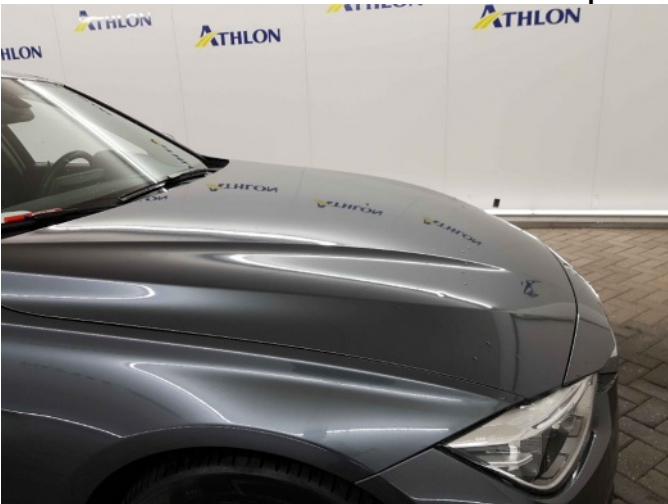
5. Diversen

Gebruikssporen

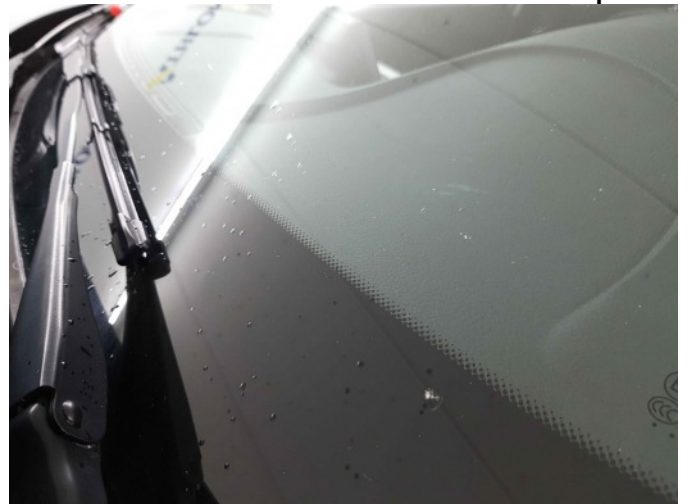
5. Diversen

Gebruikssporen

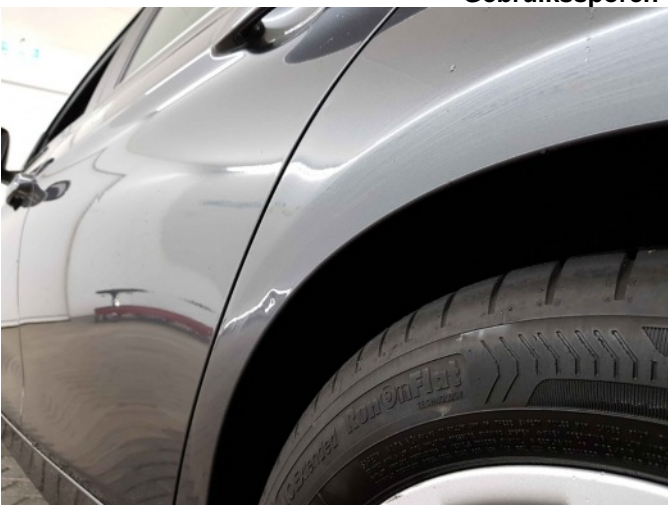
5. Diversen

Gebruikssporen
