## Klantenrapport

Rapport nummer: 0000000857157-NL253  
 Inspectie plaats: ALMERE  
 Bezichtigingdatum: 06.10.2021  
 Vlag : GZ-872-F

#### Skoda Octavia Combi;Hatchback;Diesel;Manual;Blue

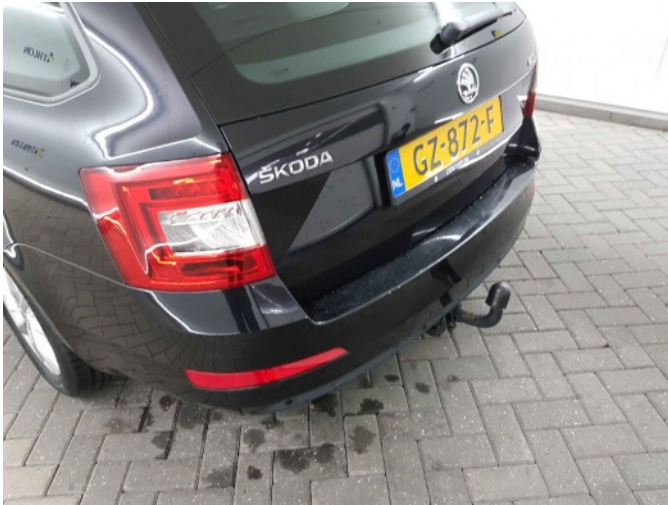
1. Achterbumper

Krassen

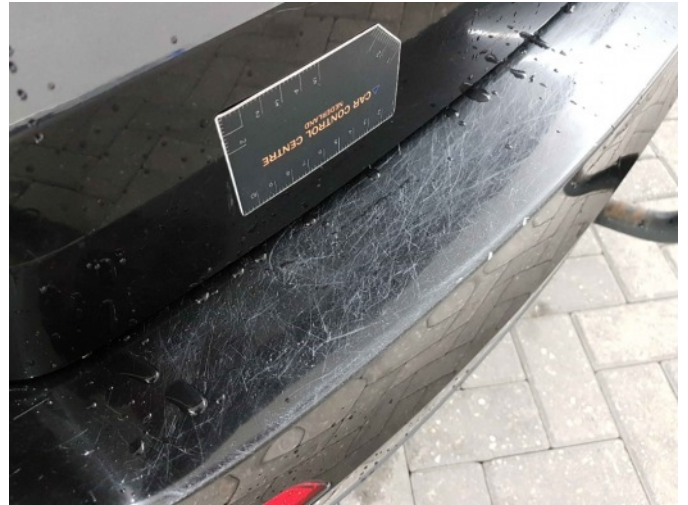
1. Achterbumper

Krassen

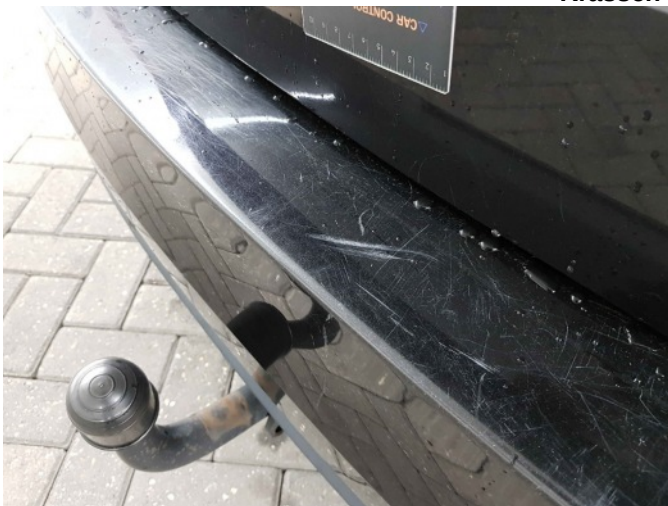
1. Achterbumper

Krassen

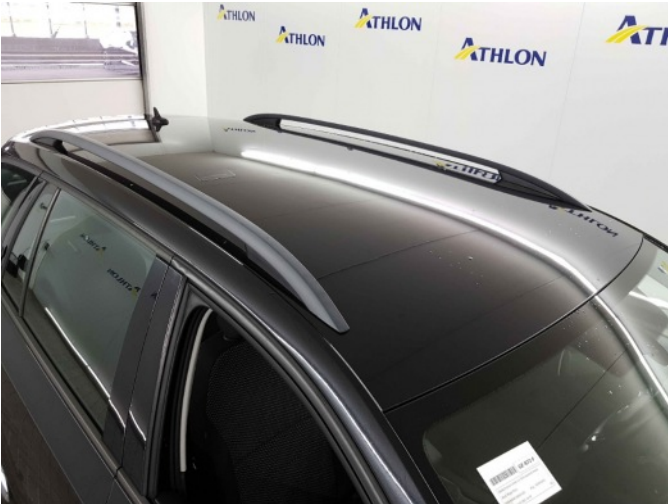
2. Dak

**Hagelschade**

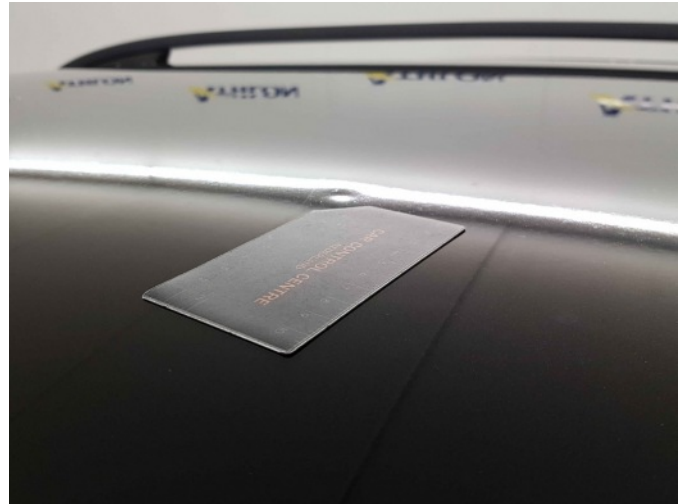
2. Dak

**Hagelschade**

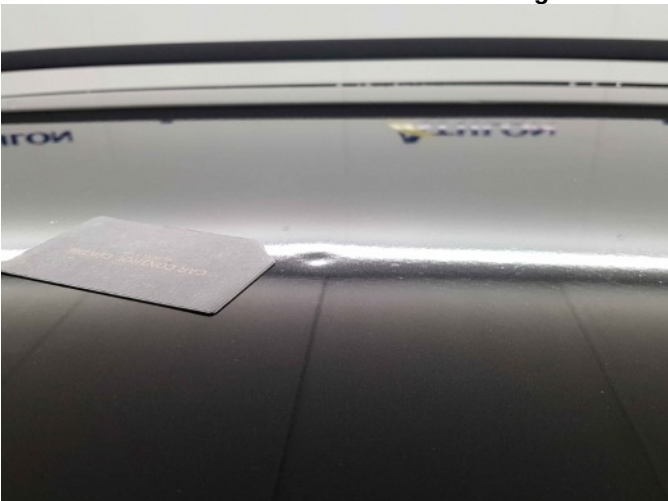
2. Dak

**Hagelschade**

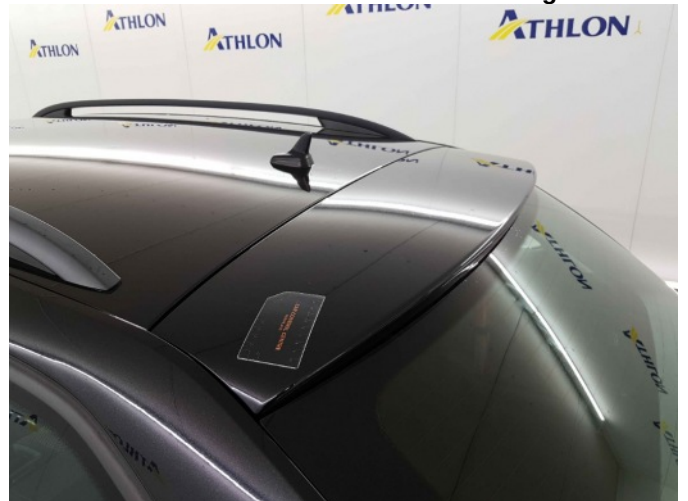
2. Dak

**Hagelschade**

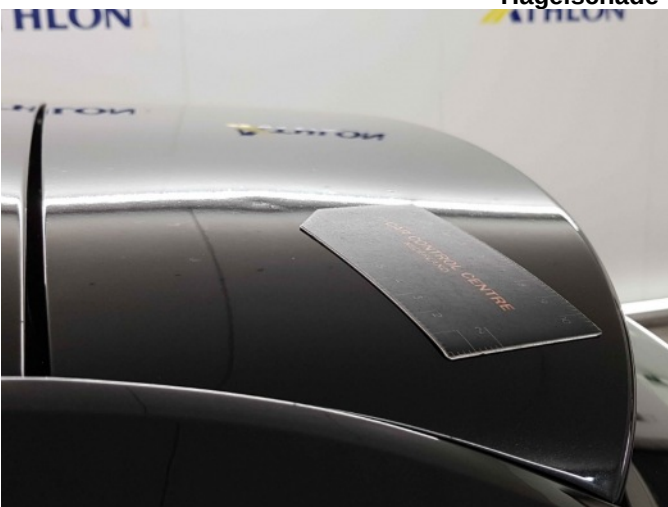
2. Dak

**Hagelschade**

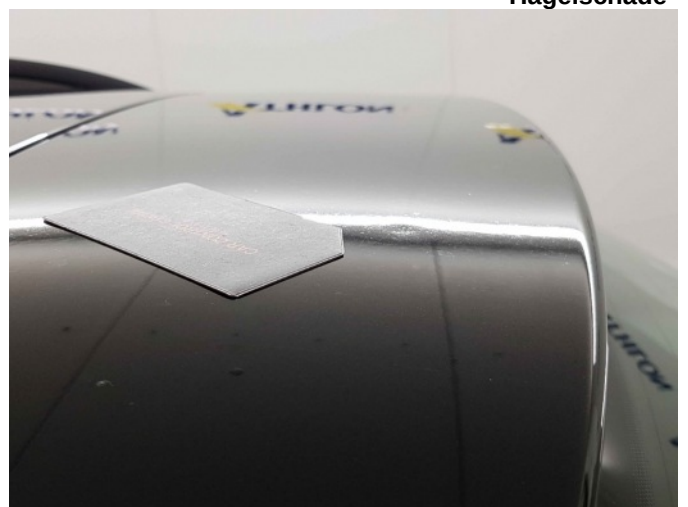
2. Dak

**Hagelschade**

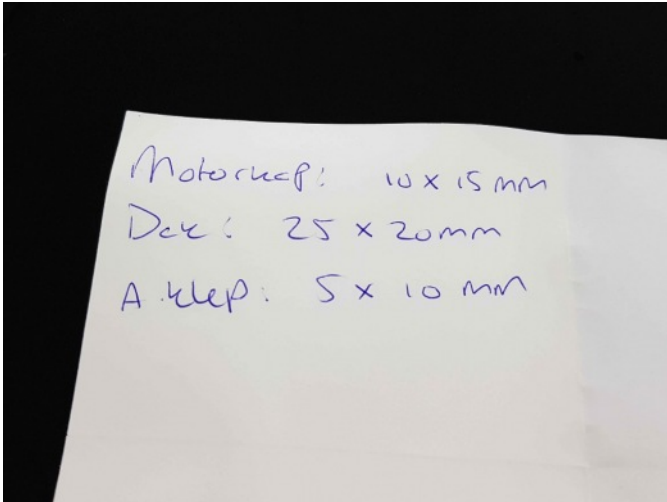
2. Dak

**Hagelschade**

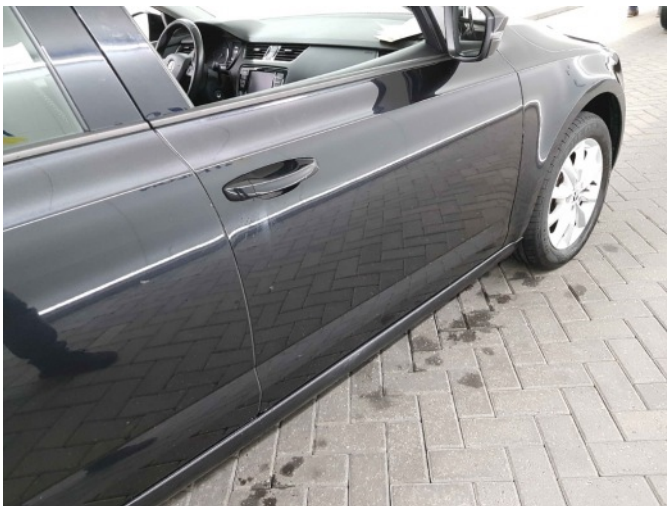
1. Diverse

**Gebruikssporen**

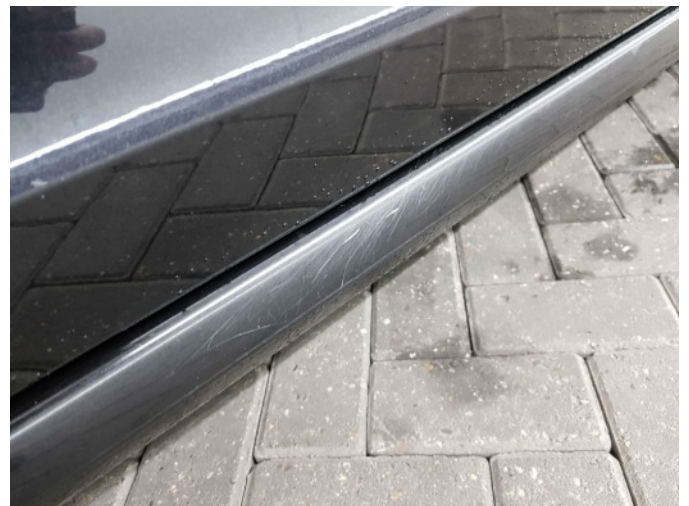
1. Diverse

**Gebruikssporen**

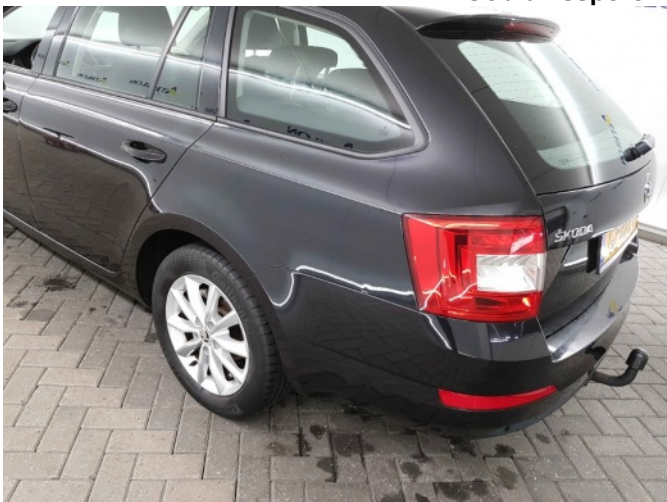
1. Diverse

**Gebruikssporen**

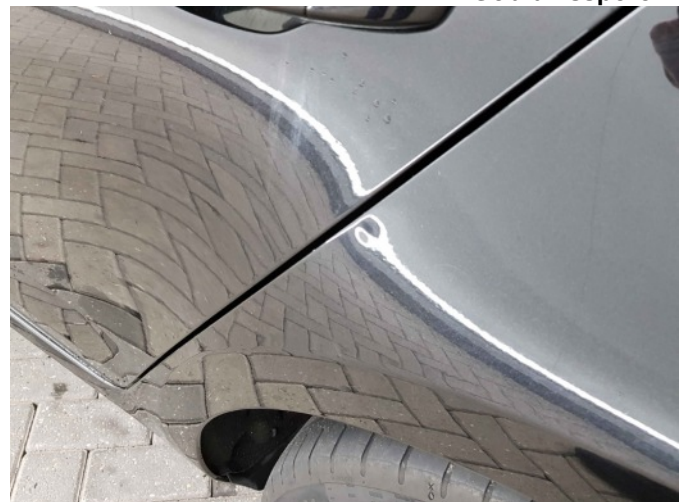
1. Diverse

Gebruikssporen

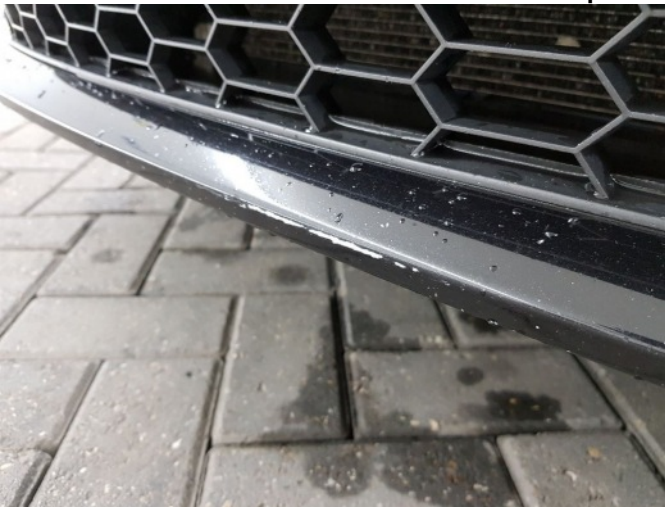
1. Diverse

Gebruikssporen
