Klantenrapport

Rapport nummer: 0000000858221-NL253
Inspectie plaats: ALMERE
Bezichtigingdatum: 06.10.2021
Vlag : H-755-NS

Opel Astra Sports Tourer; Hatchback; Petrol; Manual; White

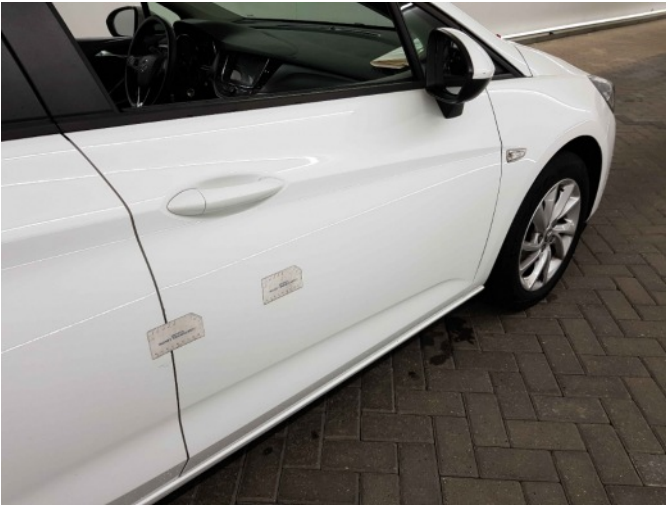
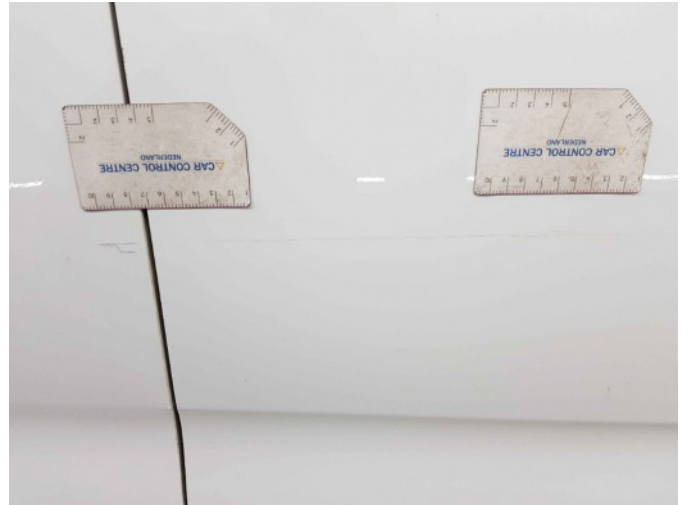
1. Portier voor - rechts

- 1.) Portier voor - rechts | Krassen
- 2.) Achterlicht rechts | Beschadigd
- 3.) Diversen | Gebruikssporen

Krassen

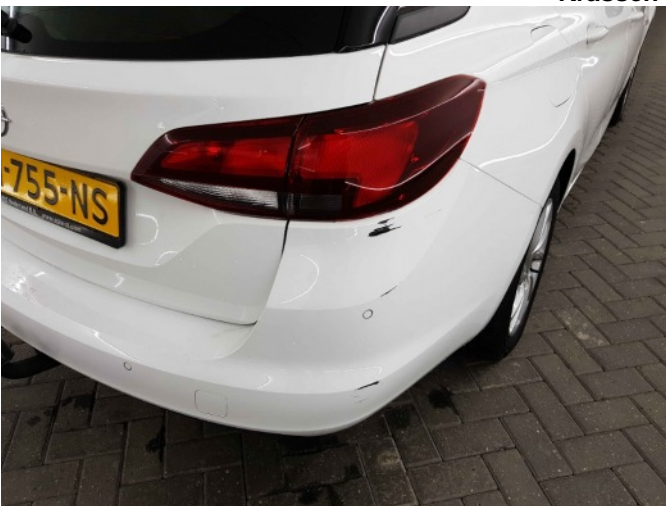
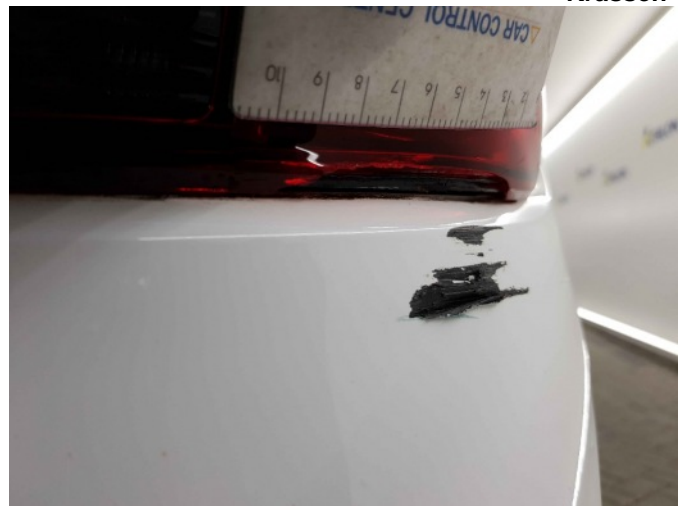
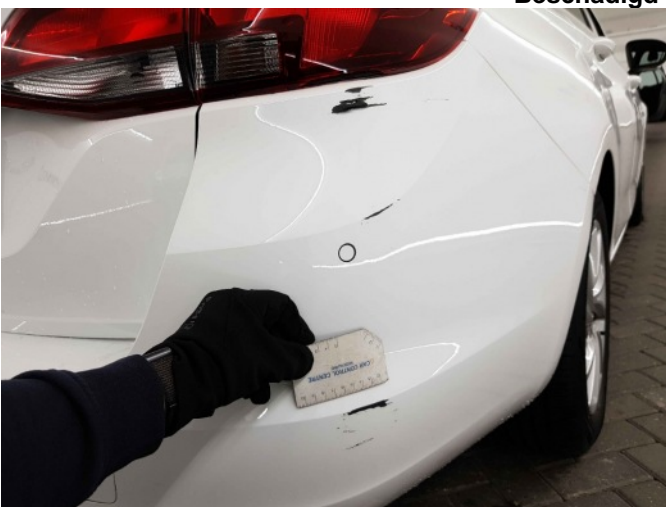
2. Achterlicht rechts

Beschadigd

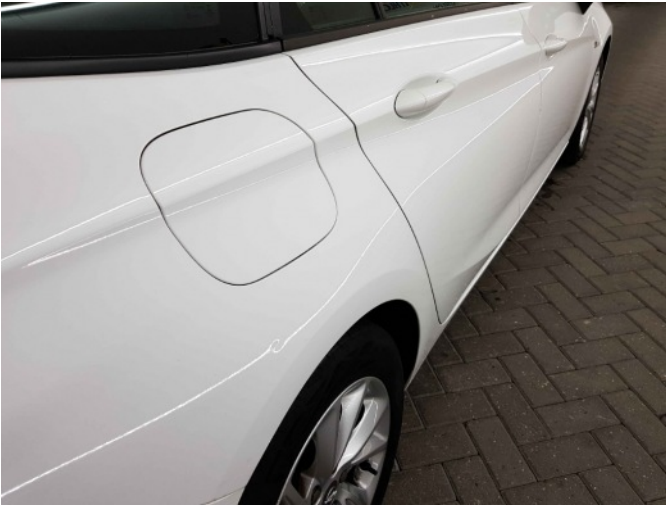
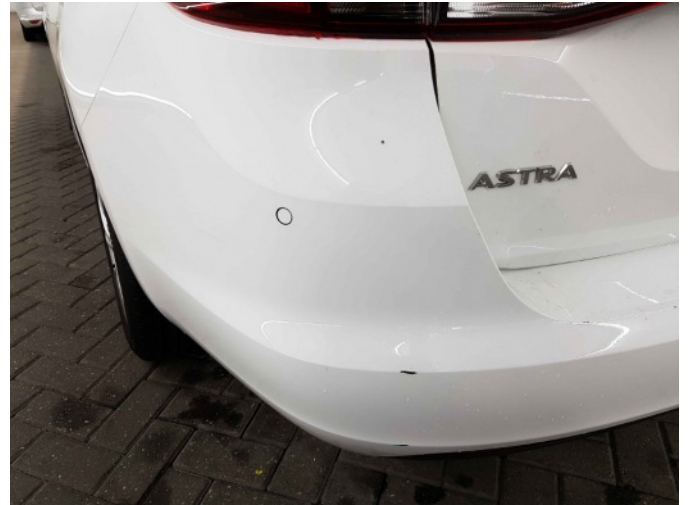
1. Diversen

Gebruikssporen
