## Klantenrapport

Rapport nummer: 0000000858832-NL253  
 Inspectie plaats: ALMERE  
 Bezichtigingdatum: 07.10.2021  
 Vlag : KB-458-N

#### Seat Ibiza ST; Hatchback; Diesel; Manual;

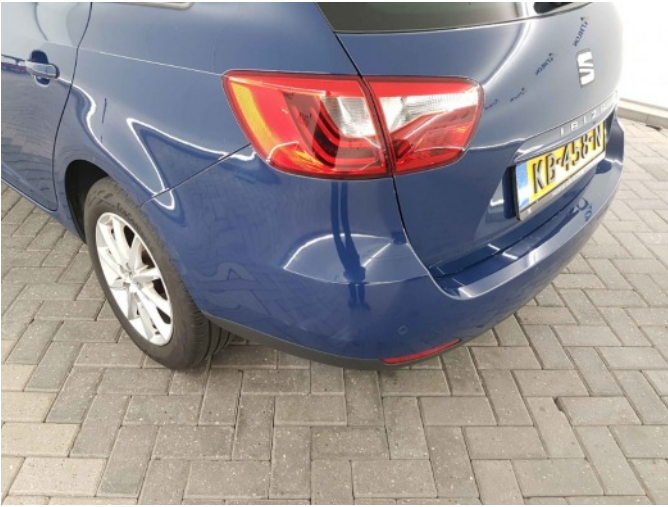
1. Achterbumper

**Krassen**

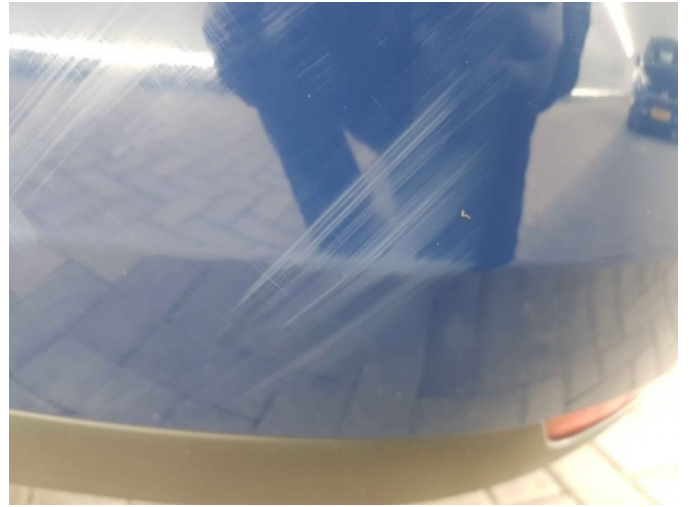
1. Achterbumper

**Krassen**

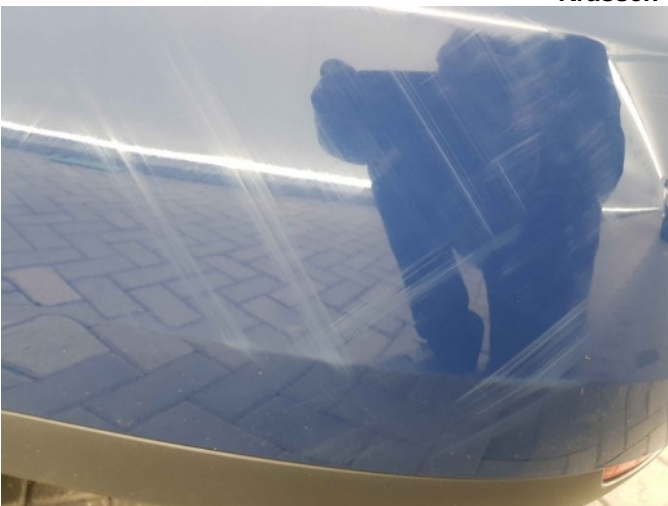
1. Achterbumper

**Krassen**

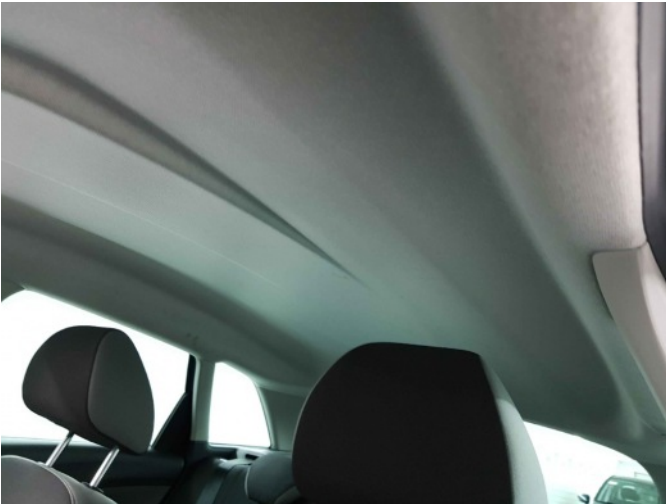
1. Diverse

**Gebruikssporen**

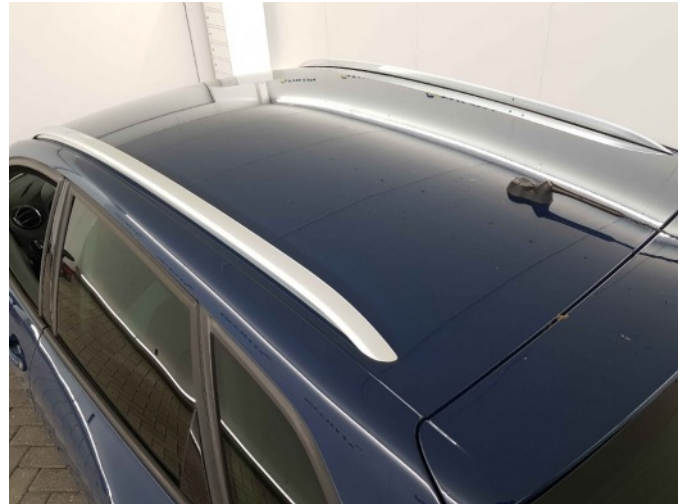
1. Diverse

**Gebruikssporen**

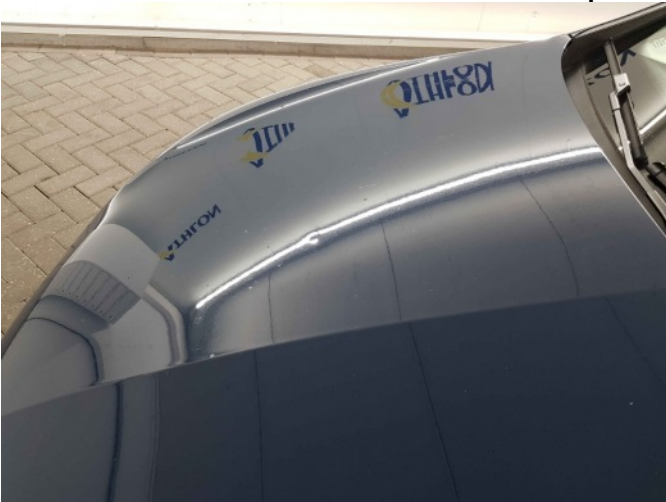
1. Diverse

**Gebruikssporen**

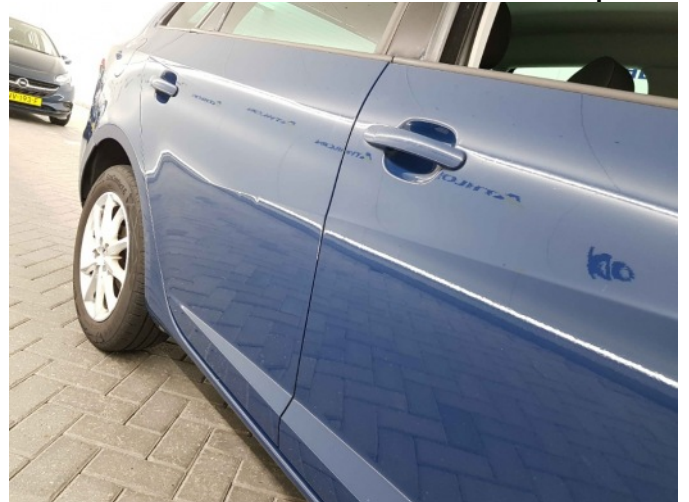
1. Diverse

**Gebruikssporen**

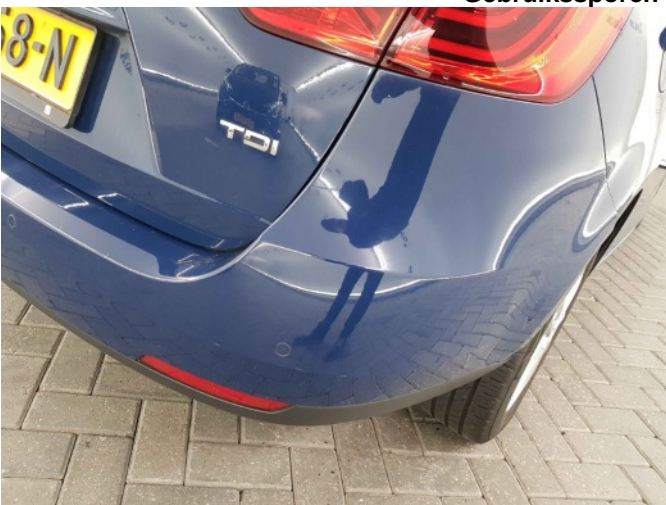
1. Diverse

**Gebruikssporen**

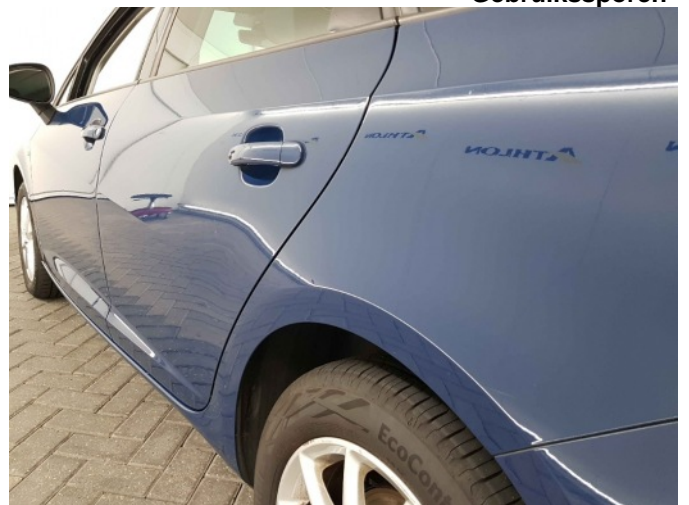
1. Diverse

**Gebruikssporen**
