**Rapport nummer:** 0000000858219-NL170  
**Inspectie plaats:** ALMERE  
**Bezichtigingdatum:** 06.10.2021  
**Vlag :** H-754-NS

#### Opel Astra Sports Tourer;Hatchback;Petrol;Manual;White

| VIN: | <b>W0VBD8ER6L8027413</b> | Kilometerstand afgelezen: | <b>27291 km</b> |

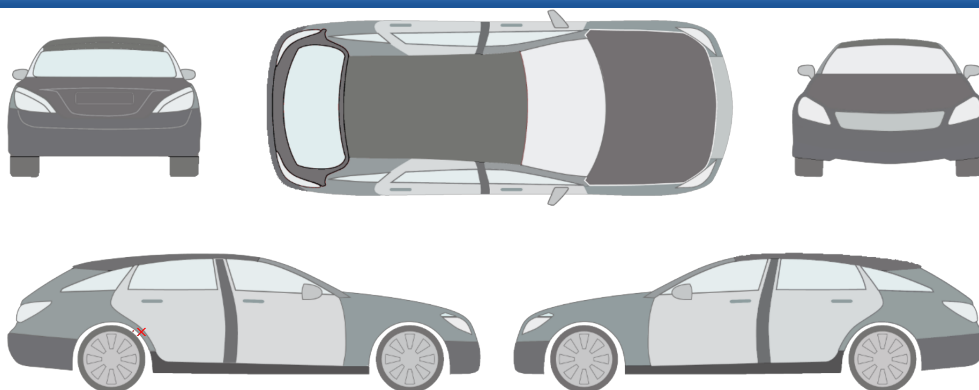
1.) Zijwand - achter - rechts | Gedeukt

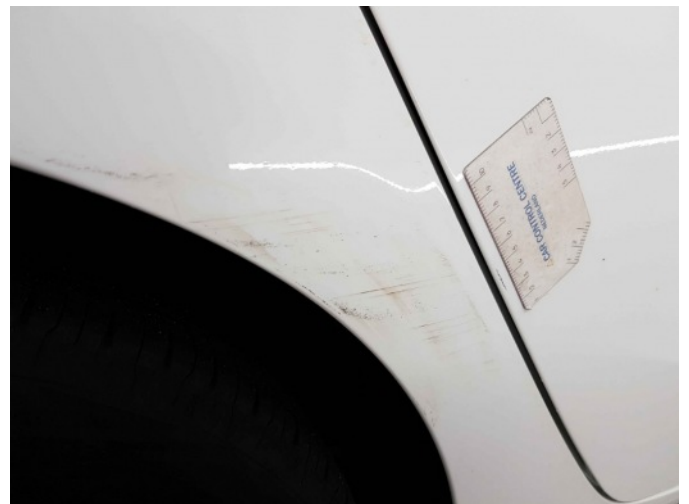
1. Zijwand - achter - rechts

**Gedeukt**

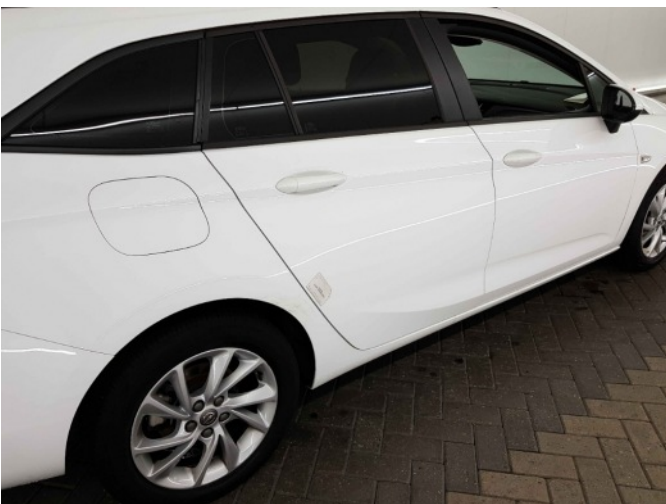
1. Zijwand - achter - rechts

**Gedeukt**
