**Rapport nummer:** 0000000858832-NL170  
**Inspectie plaats:** ALMERE  
**Bezichtigingdatum:** 07.10.2021  
**Vlag :** KB-458-N

##### Seat Ibiza ST; Hatchback; Diesel; Manual;

| VIN: | <b>VSSZZZ6JZHR018534</b> | Kilometerstand afgelezen: | <b>179393 km</b> |

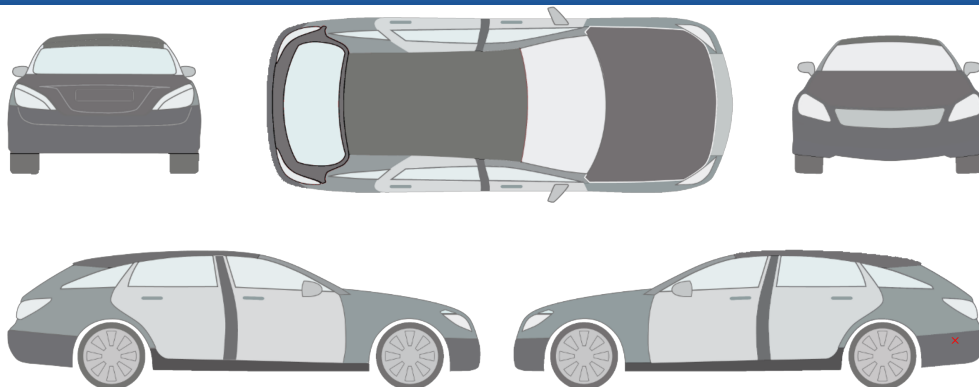
- 1.) Achterbumper | Krassen
- 2.) Diverse | Gebruikssporen

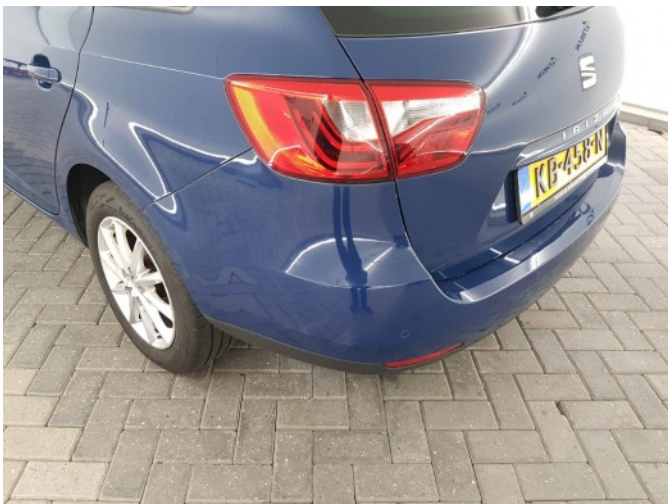
1. Achterbumper

**Krassen**

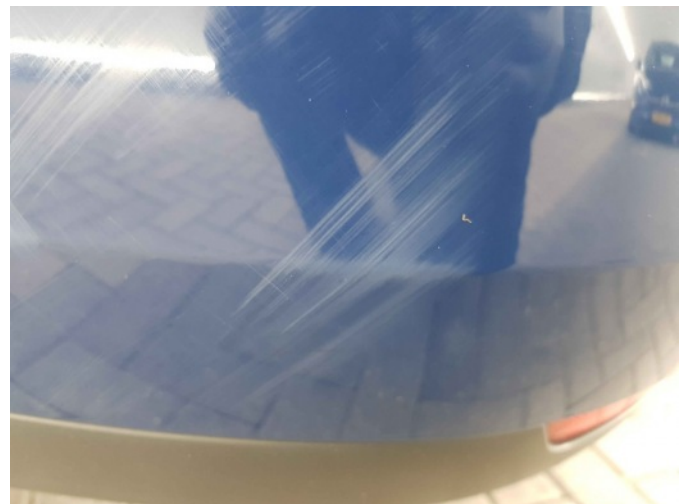
1. Achterbumper

**Krassen**

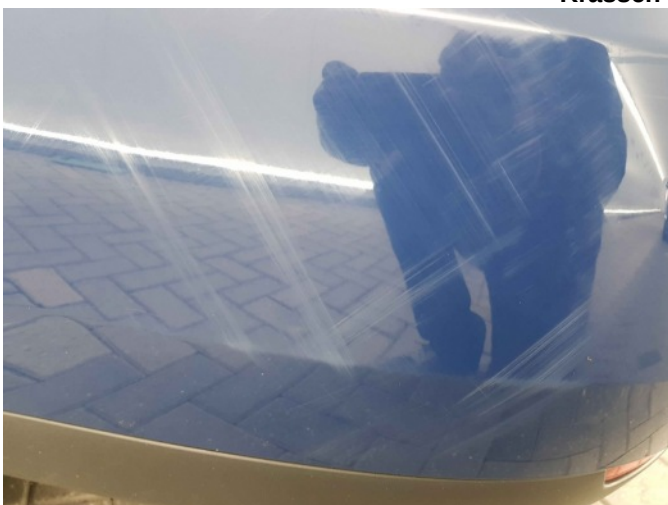
1. Achterbumper

**Krassen**

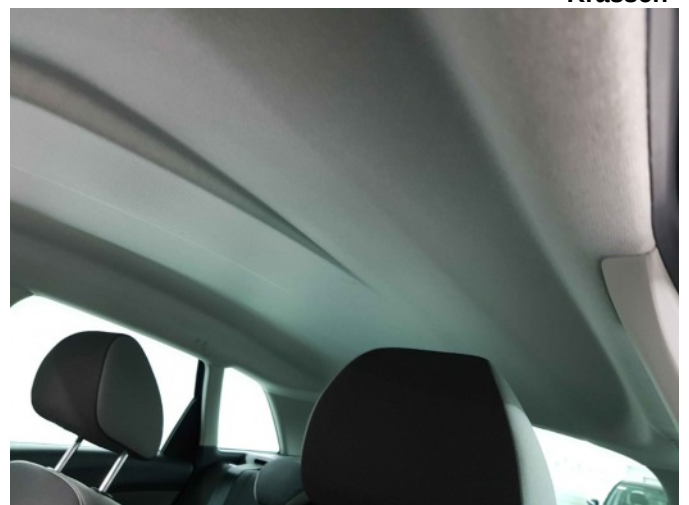
2. Diverse

**Gebruikssporen**

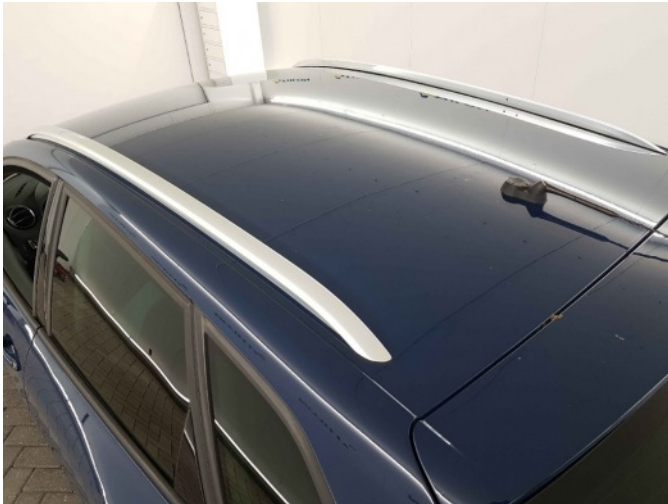
2. Diverse

Gebruikssporen

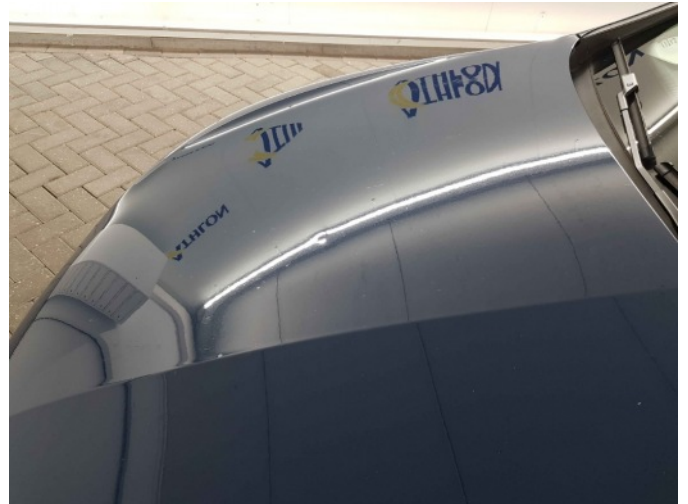
2. Diverse

Gebruikssporen

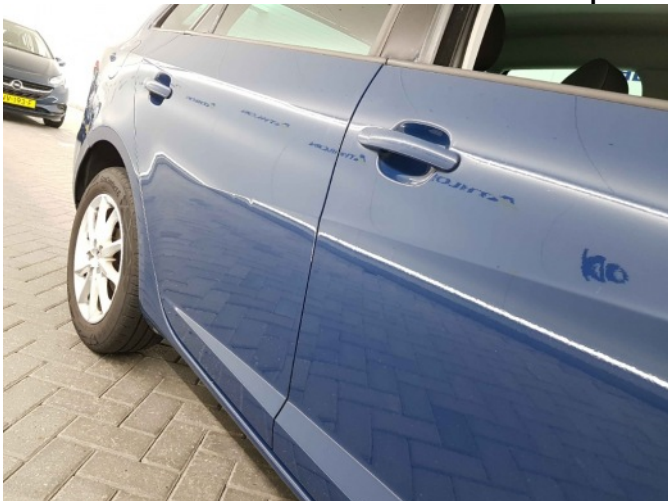
2. Diverse

Gebruikssporen

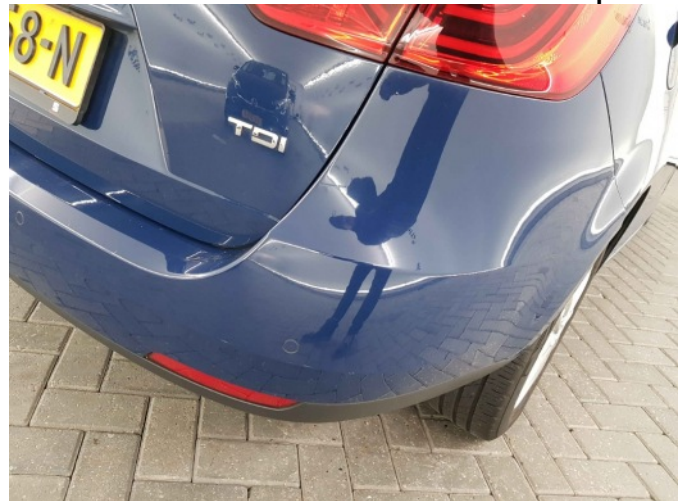
2. Diverse

Gebruikssporen

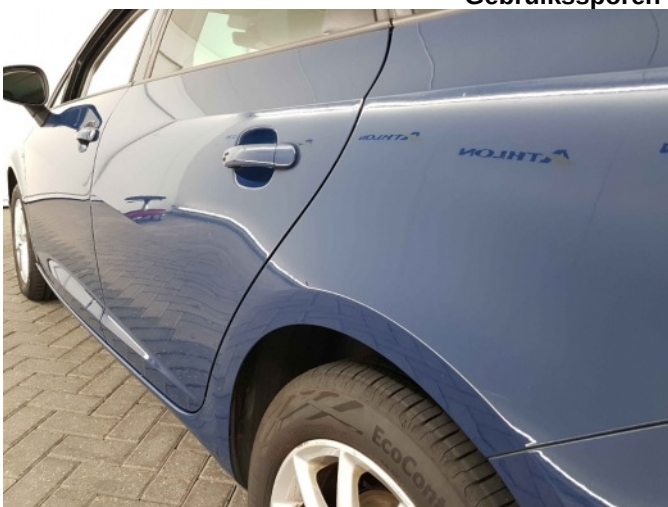
2. Diverse

Gebruikssporen
