## Klantenrapport

Rapport nummer: 0000000858968-NL253  
 Inspectie plaats: ALMERE  
 Bezichtigingdatum: 07.10.2021  
 Vlag : KS-549-P

#### Ford C-Max;Multi Purpose Vehicle (M.P.V.);Diesel;Manual;Grey

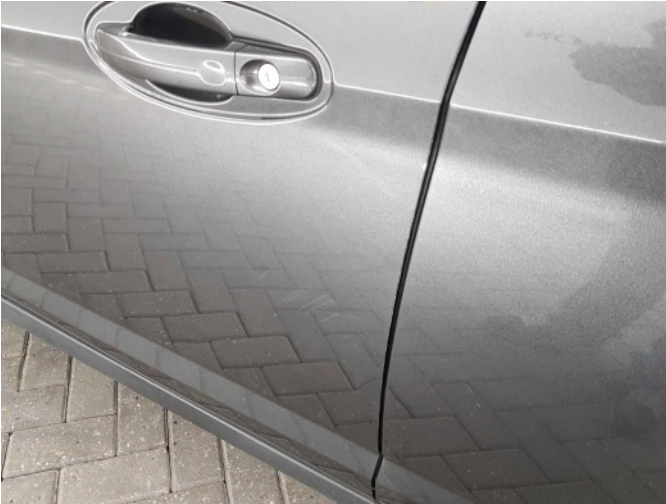
1. Diverse

Gebruikssporen

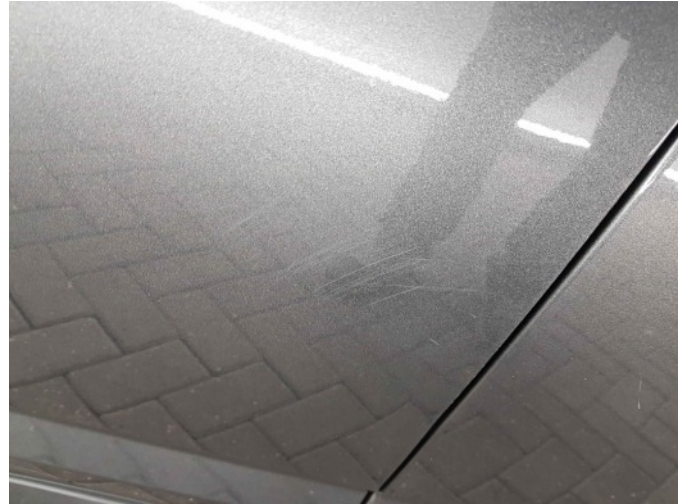
1. Diverse

**Gebruikssporen**

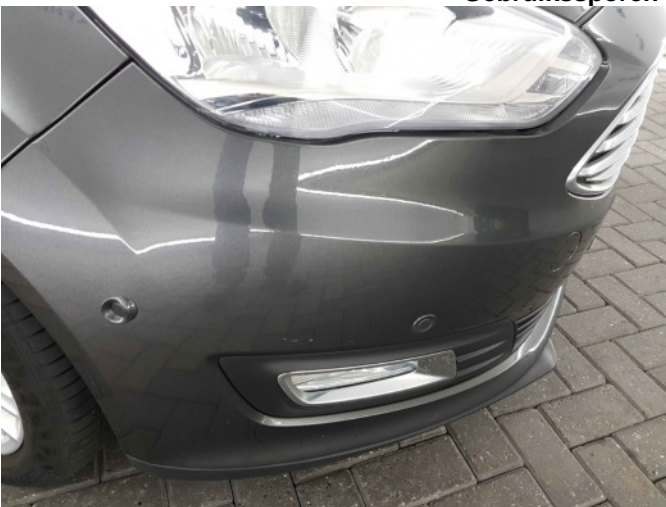
1. Diverse

**Gebruikssporen**

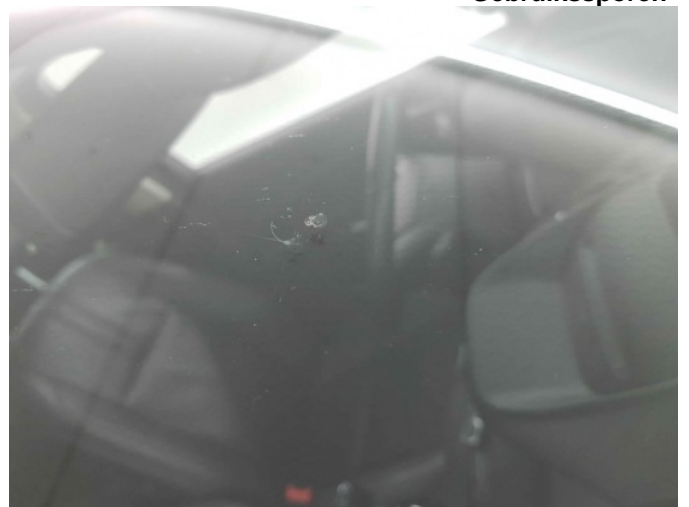
1. Diverse

**Gebruikssporen**

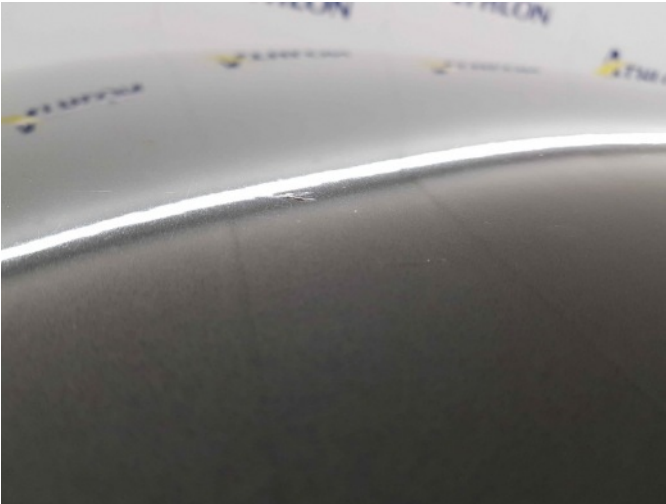
1. Diverse

**Gebruikssporen**

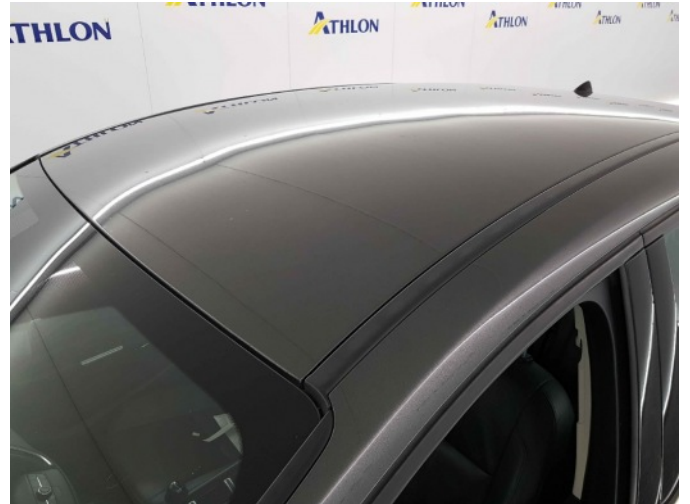
1. Diverse

**Gebruikssporen**
