Klantenrapport

Rapport nummer: 0000000859613-NL253
 Inspectie plaats: ALMERE
 Bezichtigingdatum: 08.10.2021
 Vlag : GF-962-J

Audi A3 Limousine;Sedan;Diesel;Manual;Red

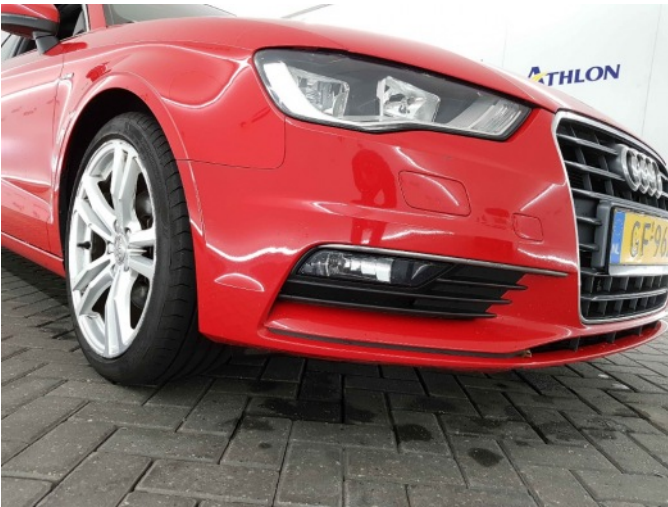
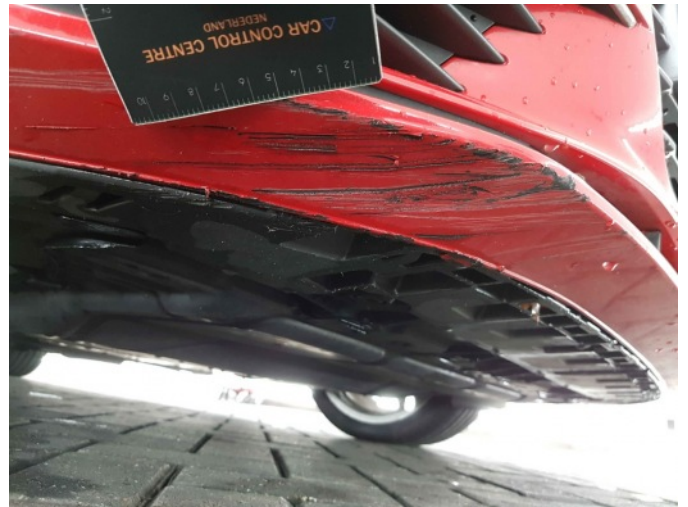
1. Voorbumper

Schaafplek

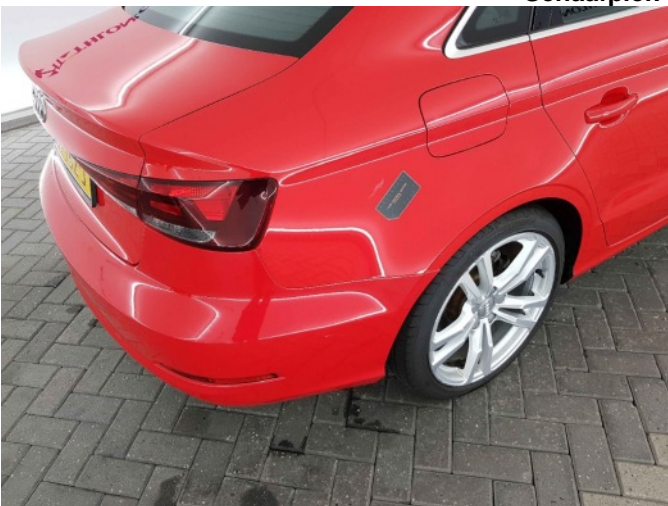
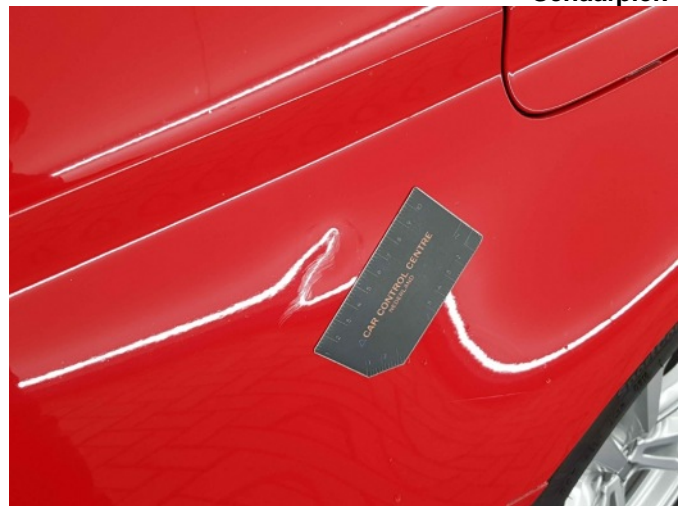
2. Zijwand - achter - rechts

Deuk/Deuken

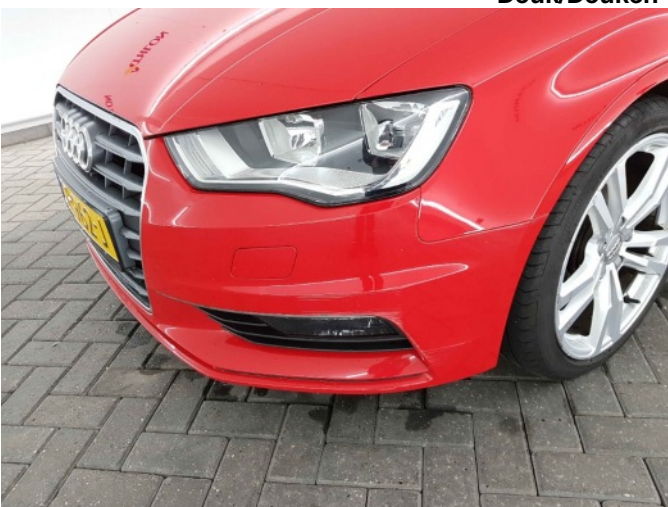
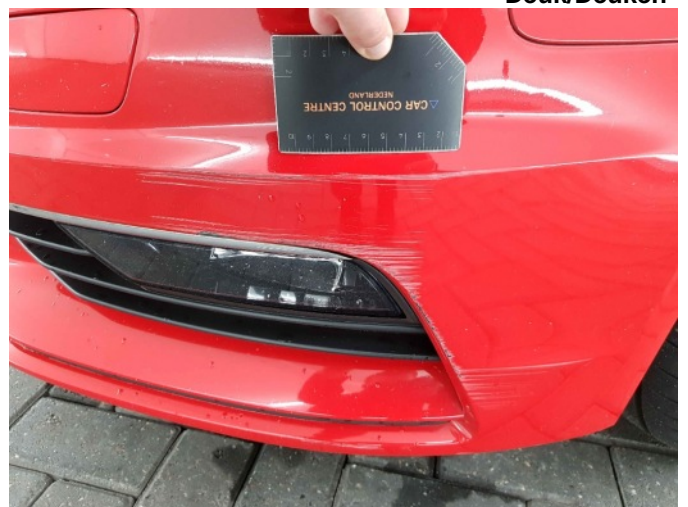
3. Voorbumper

Schaafplek

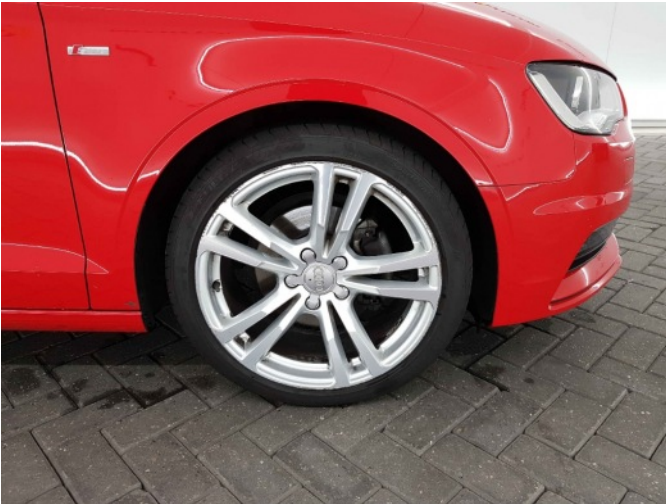
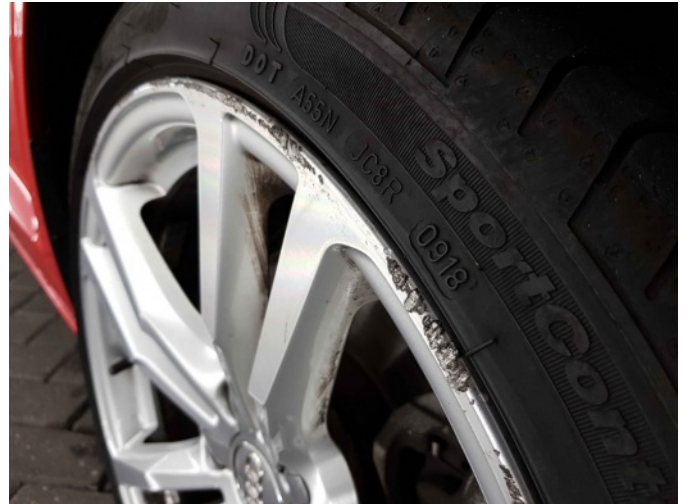
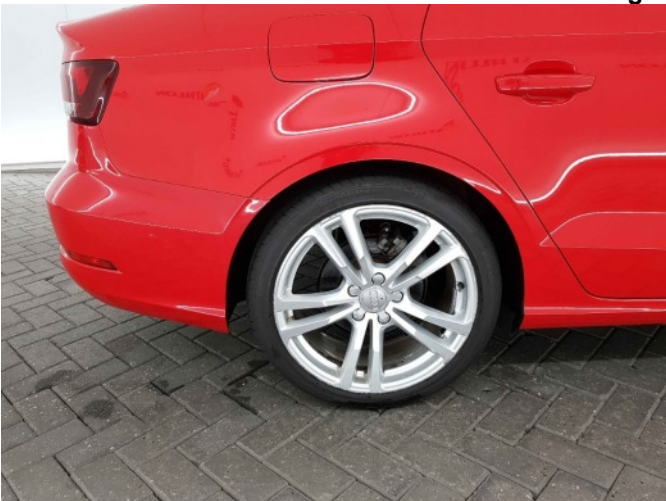
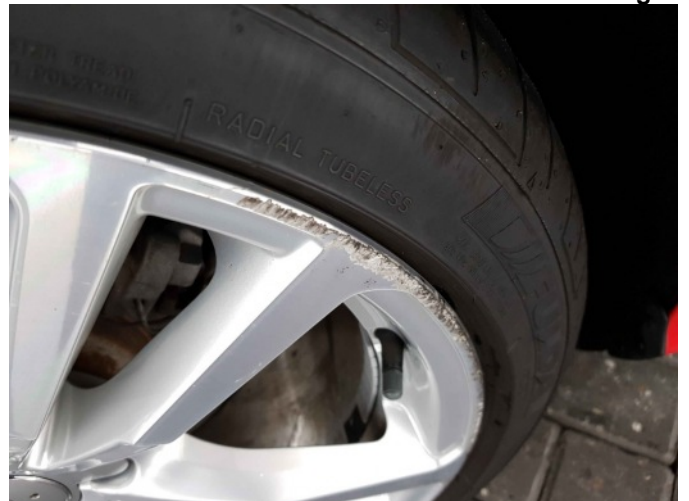
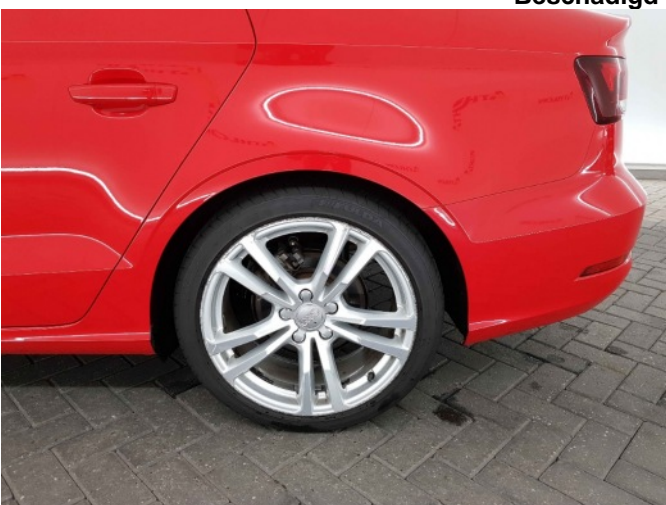
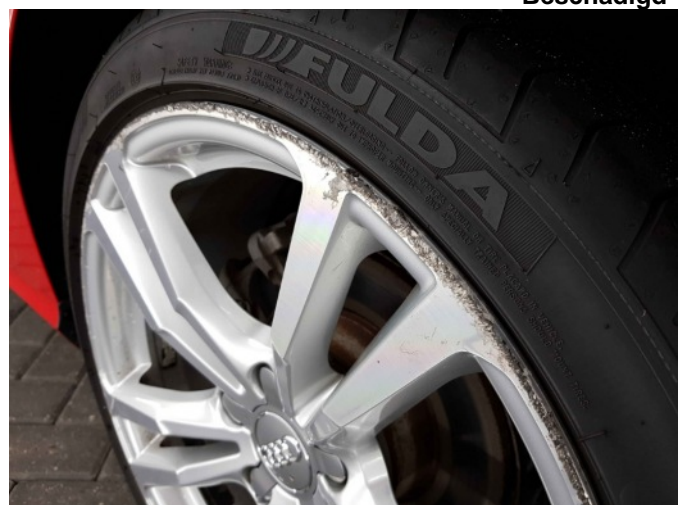
4. Velg

Beschadigd

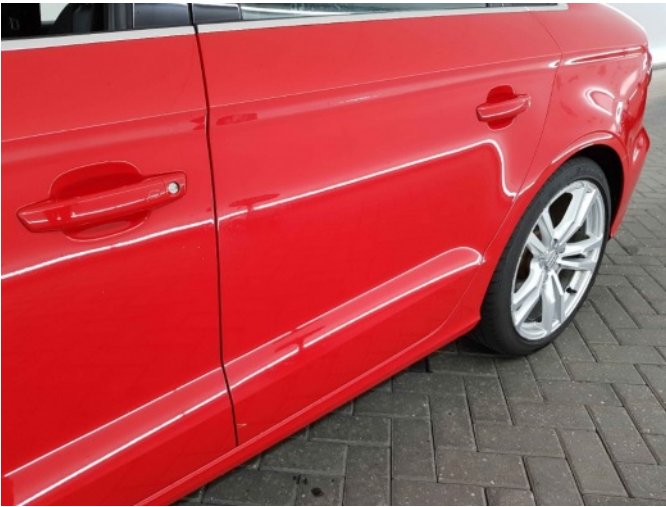
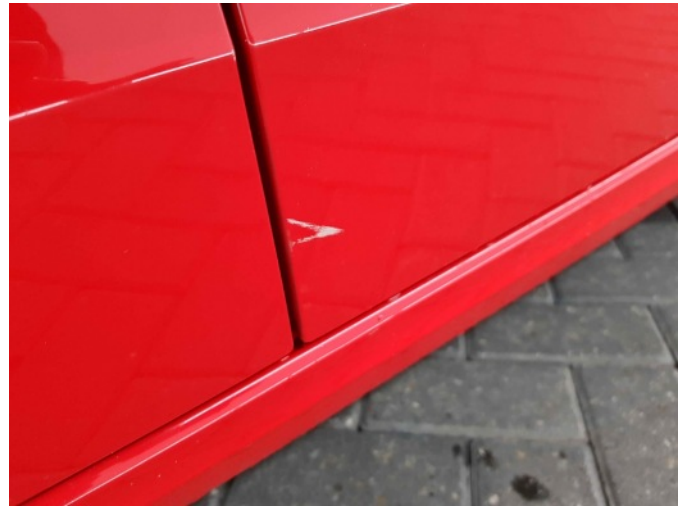
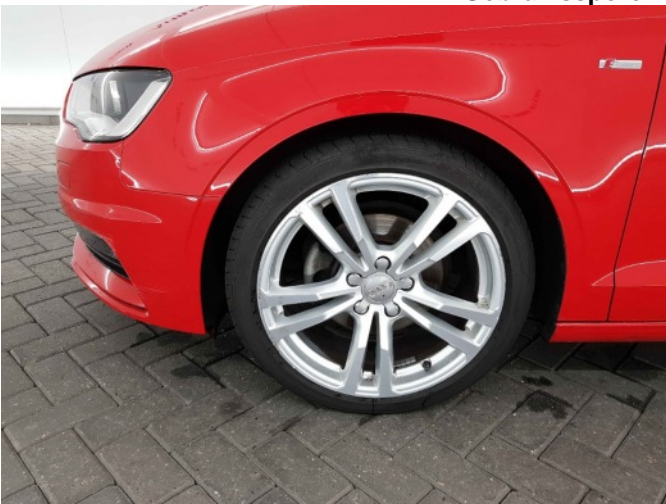
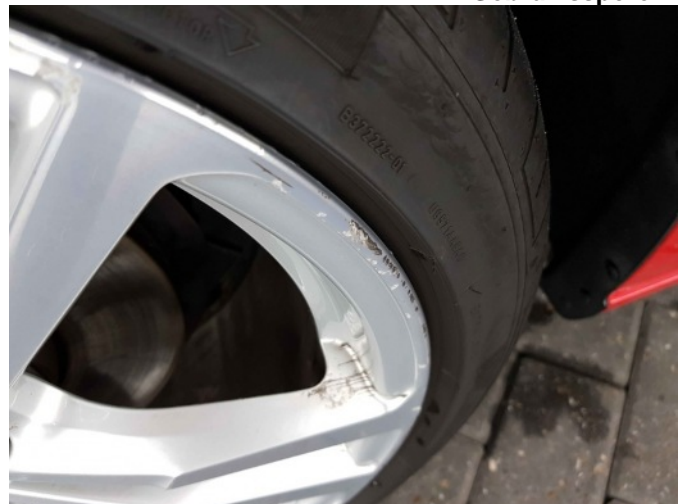
1. Diverse

Gebruikssporen
