Rapport nummer: 0000000858889-NL170
Inspectie plaats: ALMERE
Bezichtigingdatum: 06.10.2021
Vlag : KK-697-F

Peugeot 308 SW;Hatchback;Petrol;Manual;White

VIN:	VF3LRHNZBGS230700	Kilometerstand afgelezen:	116302 km
Eerste registratie / Bouwjaar:	07.10.2016 / 0	Bezichtigingdatum / -plaats:	06.10.2021 ALMERE
Voertuig type:	Personenauto	Voertuig type:	Hatchback
HSN/TSN:	null//null	Auto rookvrij:	ja
Conditie exterieur:	3 - Toestand bevredigend	Conditie interieur:	2 - Toestand goed

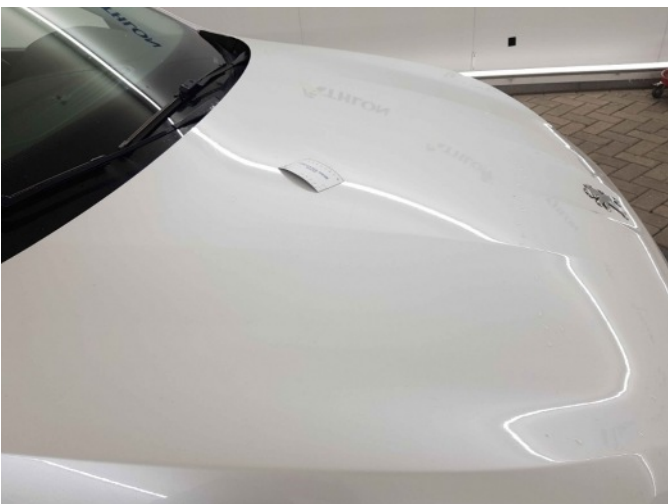
1. Motorkap

Krassen

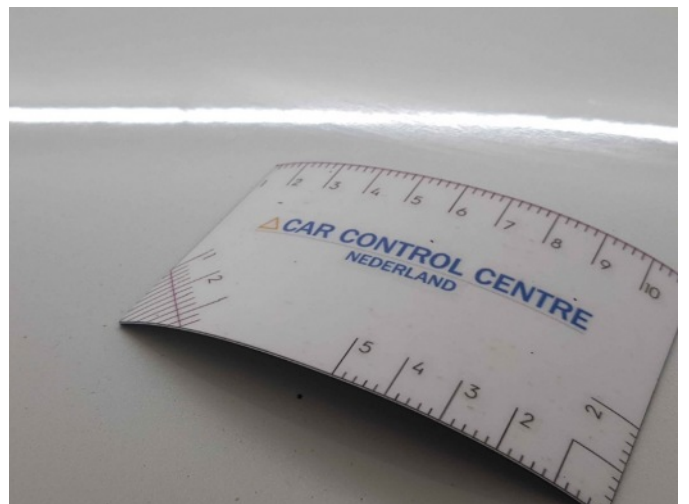
1. Motorkap

Krassen

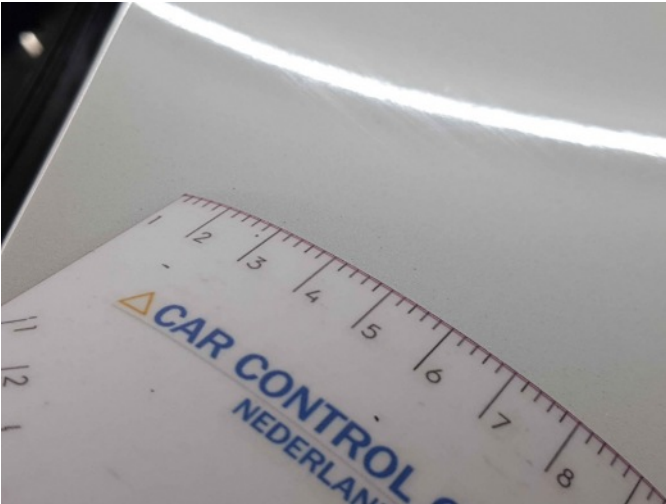
1. Motorkap

Krassen

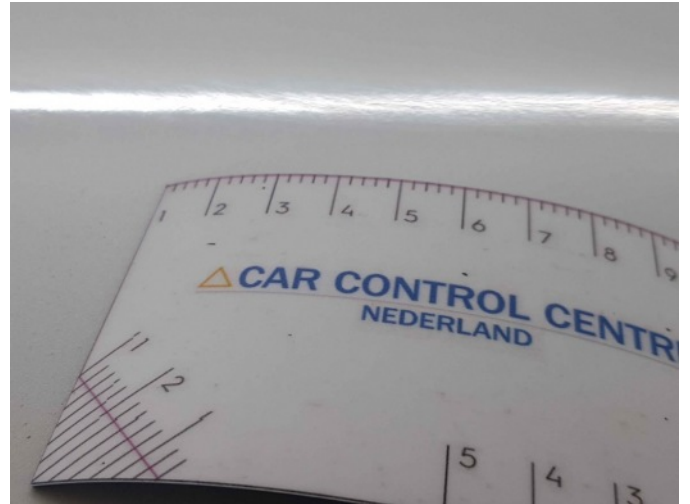
1. Motorkap

Krassen

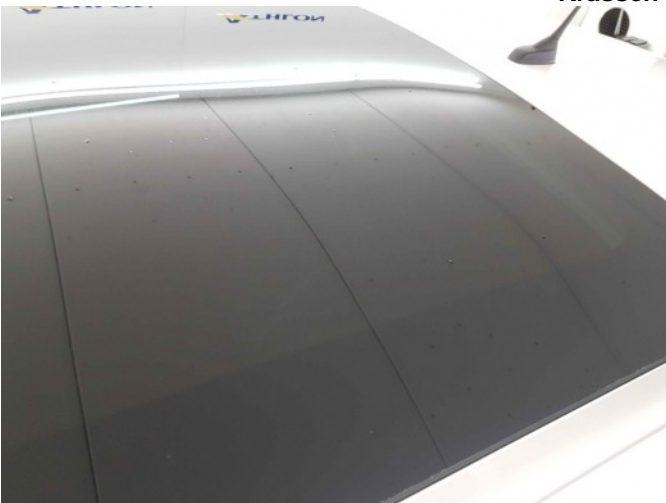
2. Panoramadak

Krassen

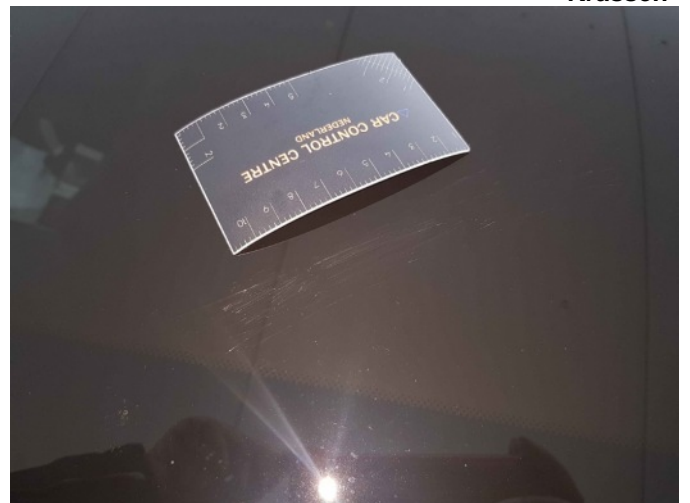
2. Panoramadak

Krassen

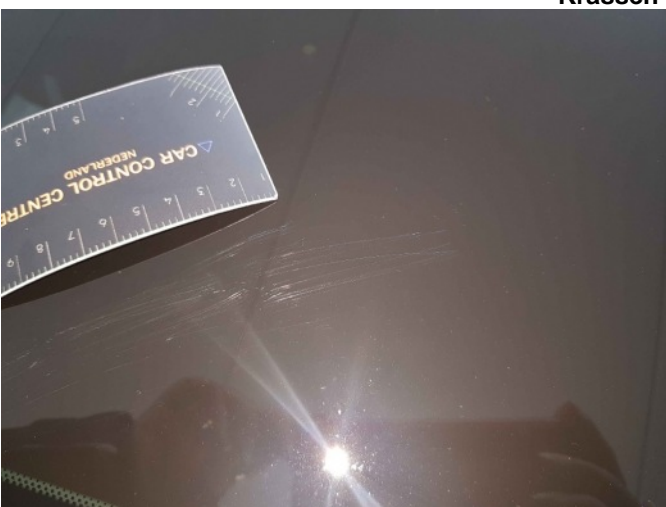
2. Panoramadak

Krassen
