**Rapport nummer:** 0000000856076-NL170  
**Inspectie plaats:** ALMERE  
**Bezichtigingdatum:** 07.10.2021  
**Vlag :** KR-175-R

##### Citroen C1;Hatchback;Petrol;Manual;Off White

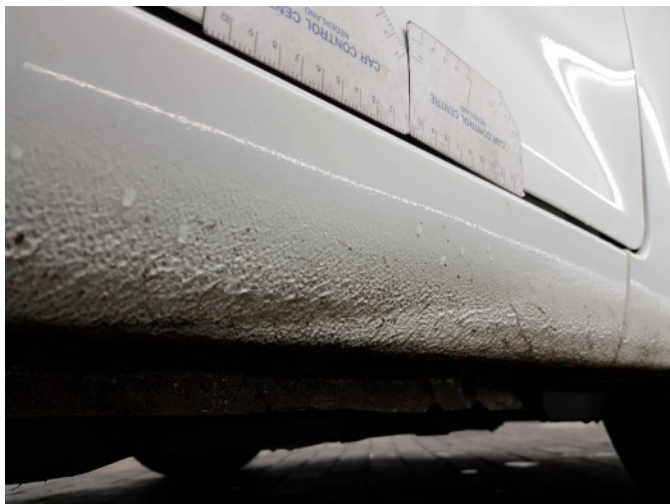
- 1.) Dorpel - rechts | Deuk/Deuken
- 2.) Achterbumper | Krassen
- 3.) Bestuurdersstoel | Beschadigd
- 4.) Diversen | Gebruikssporen

## Deuk/Deuken

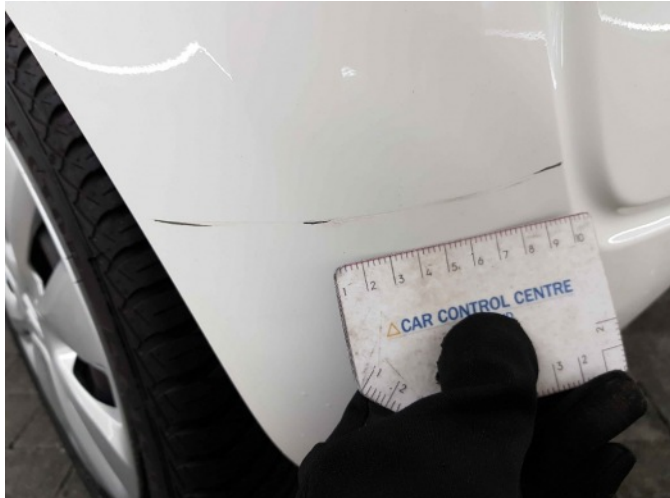
## Krassen

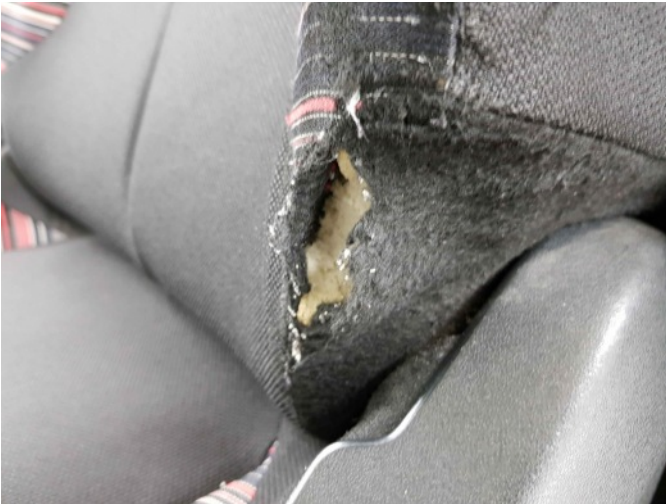
3. Bestuurdersstoel

**Beschadigd**

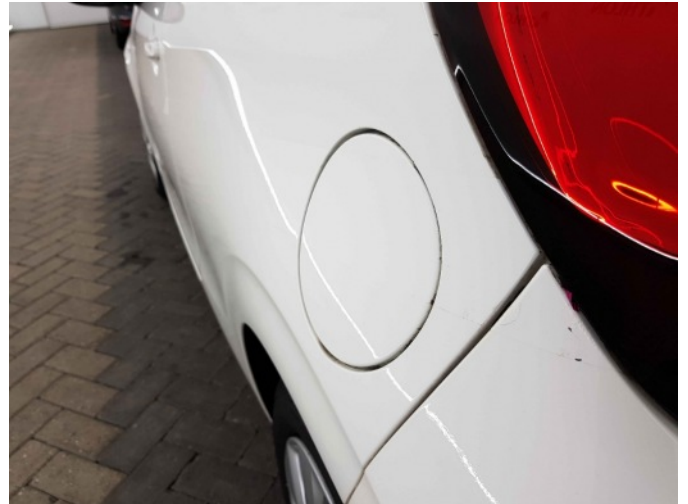
4. Diversen

**Gebruikssporen**

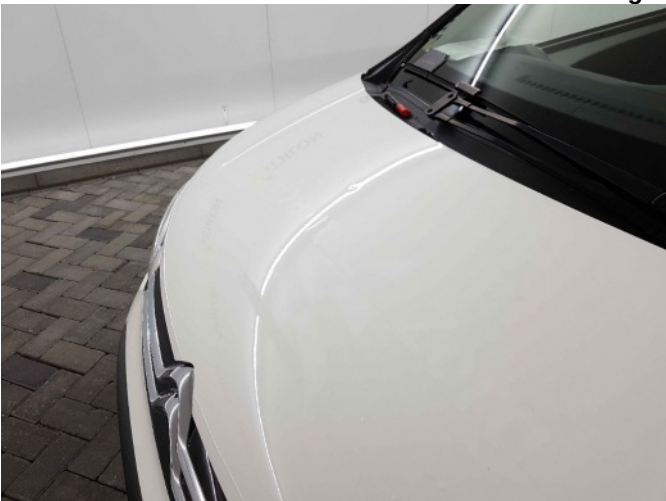
4. Diversen

**Gebruikssporen**

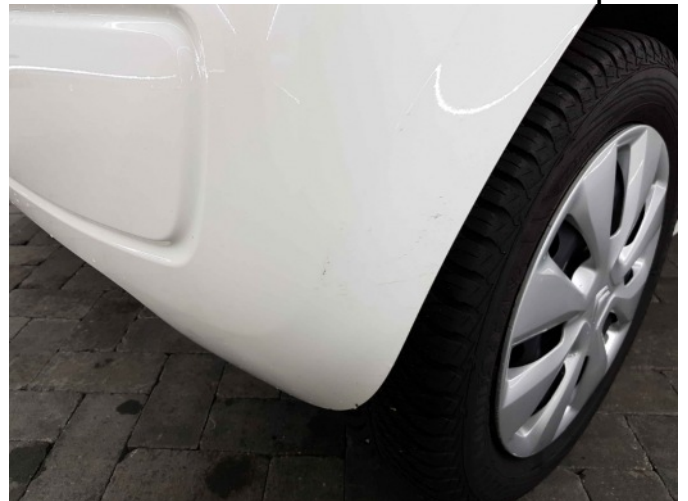
4. Diversen

**Gebruikssporen**

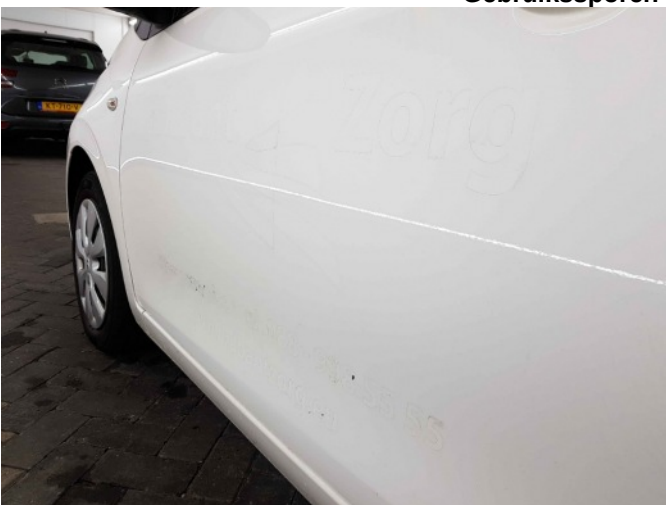
4. Diversen

**Gebruikssporen**

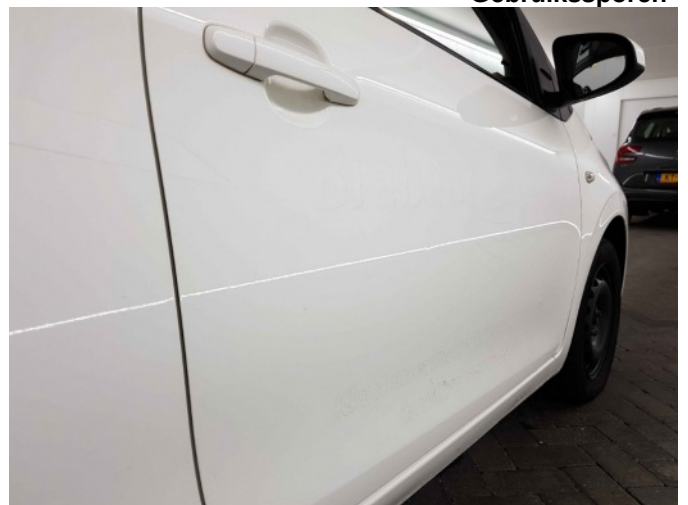
4. Diversen

**Gebruikssporen**

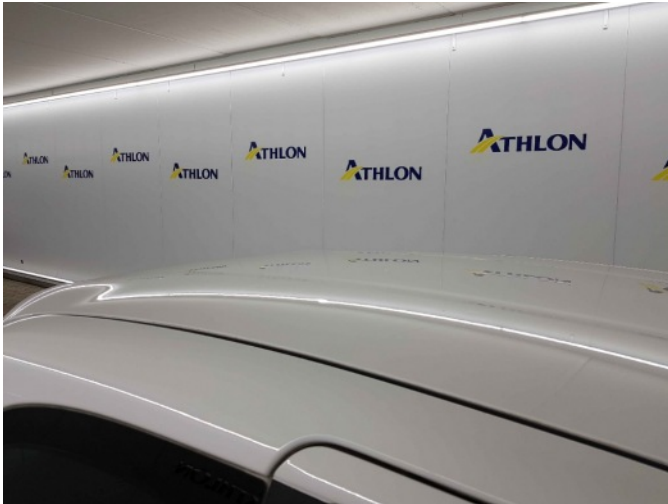
4. Diversen

**Gebruikssporen**

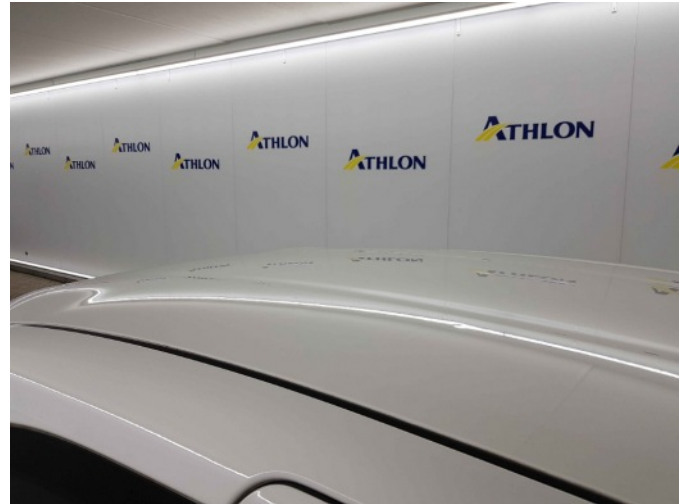
4. Diversen

**Gebruikssporen**
