## Klantenrapport

Rapport nummer: 0000000857196-NL253  
 Inspectie plaats: ALMERE  
 Bezichtigingdatum: 08.10.2021  
 Vlag : KS-716-S

#### Skoda Octavia Combi;Hatchback;Petrol;Automatic;Red

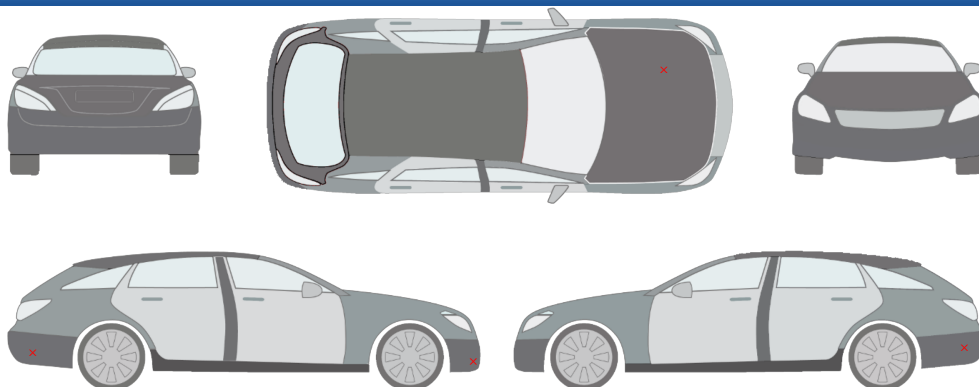
- 1.) Voorbumper | Deuk/Deuken
- 2.) Motorkap | Deuk/Deuken
- 3.) Achterbumper | Deuk/Deuken
- 4.) Achterbumper | Deuk/Deuken

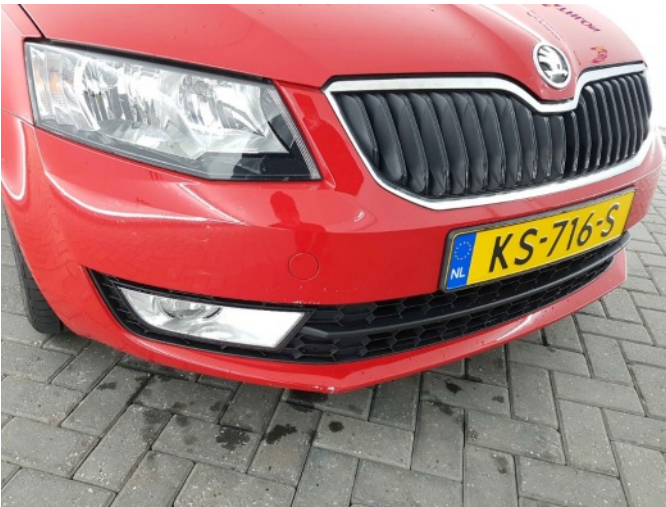
1. Voorbumper

Deuk/Deuken

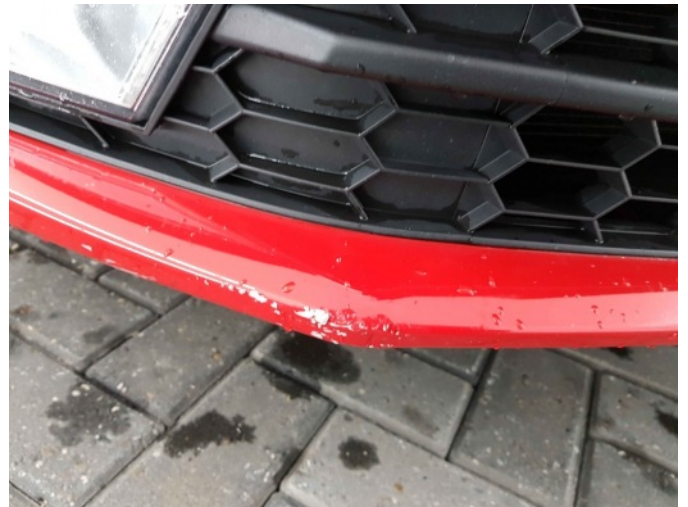
1. Voorbumper

Deuk/Deuken

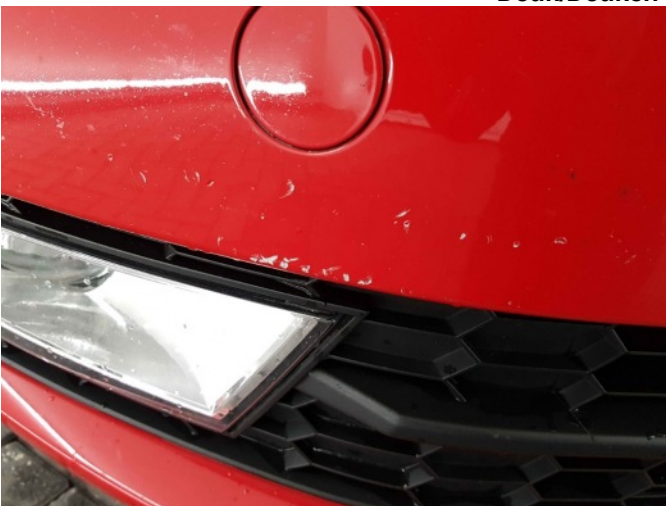
1. Voorbumper

Deuk/Deuken

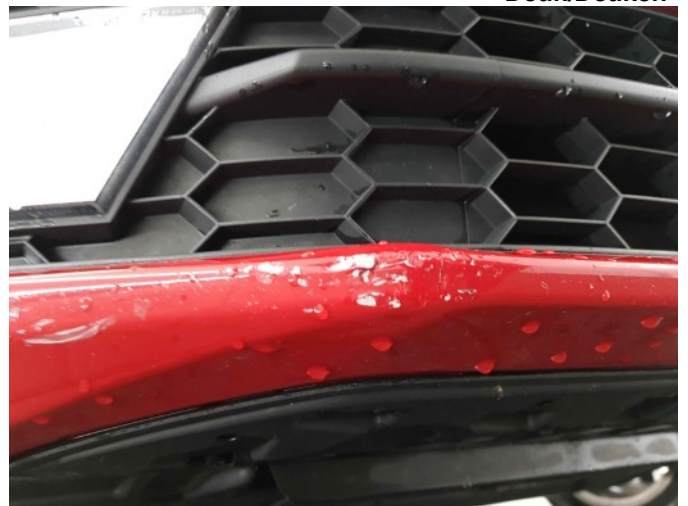
1. Voorbumper

Deuk/Deuken

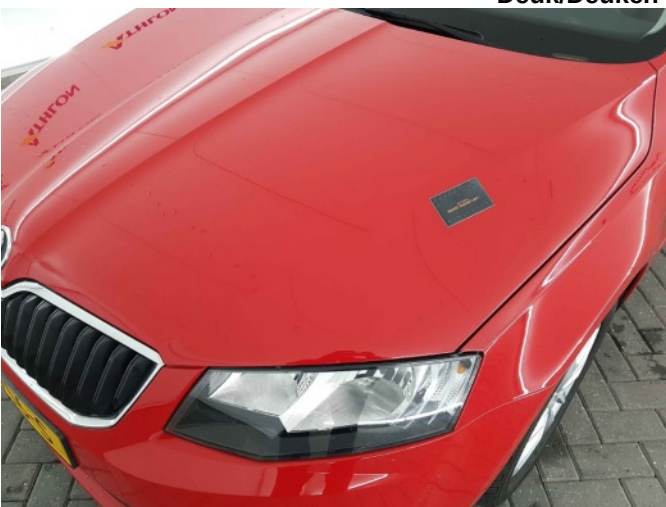
2. Motorkap

Deuk/Deuken

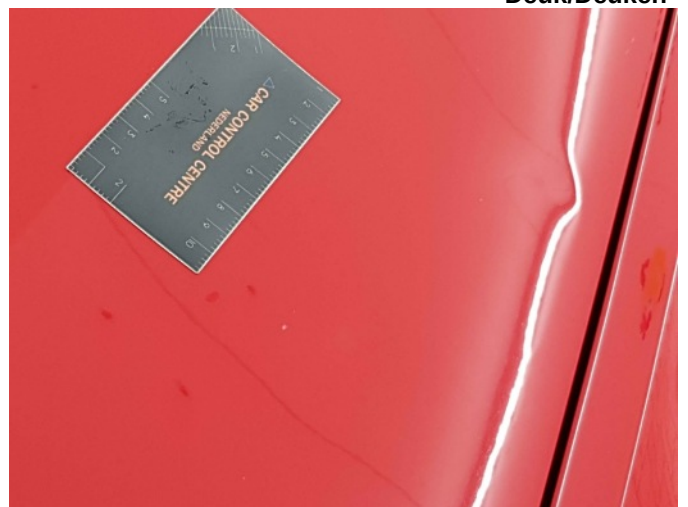
2. Motorkap

Deuk/Deuken

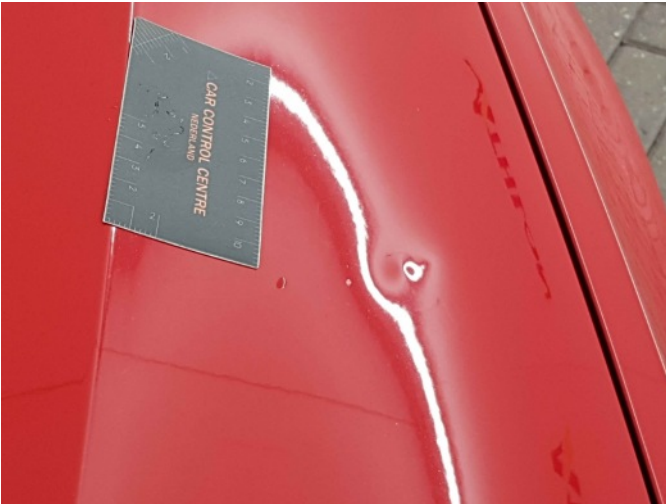
2. Motorkap

**Deuk/Deuken**

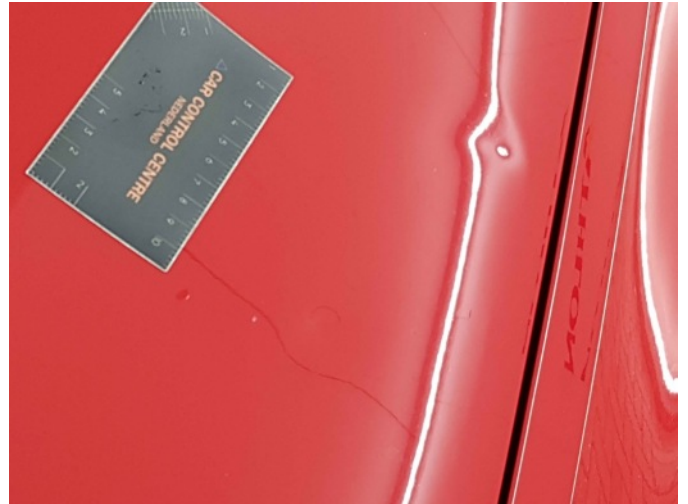
2. Motorkap

**Deuk/Deuken**

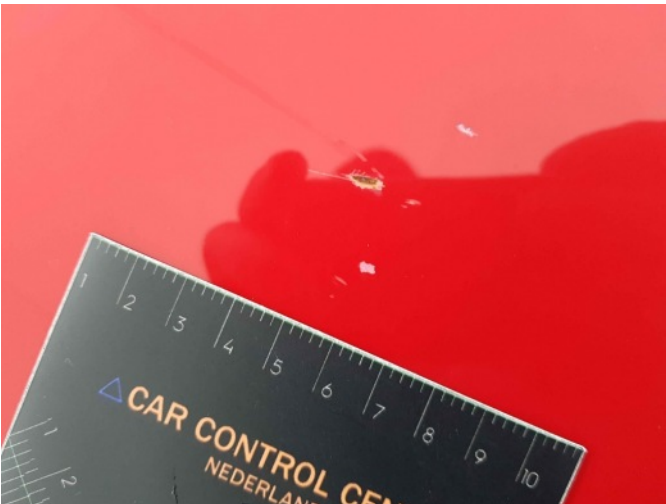
2. Motorkap

**Deuk/Deuken**

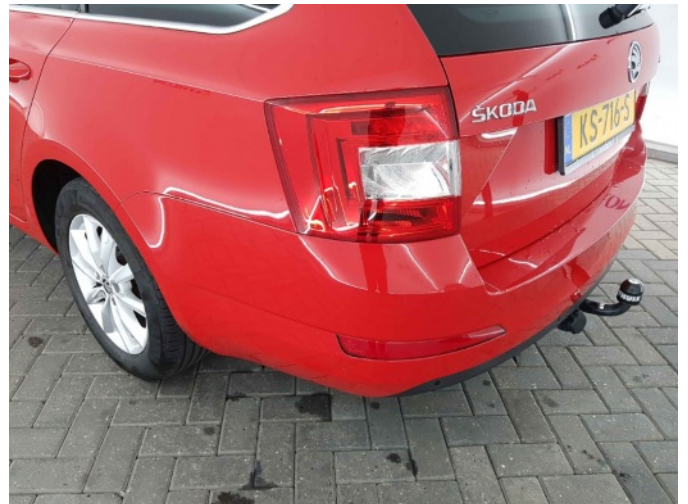
3. Achterbumper

**Deuk/Deuken**

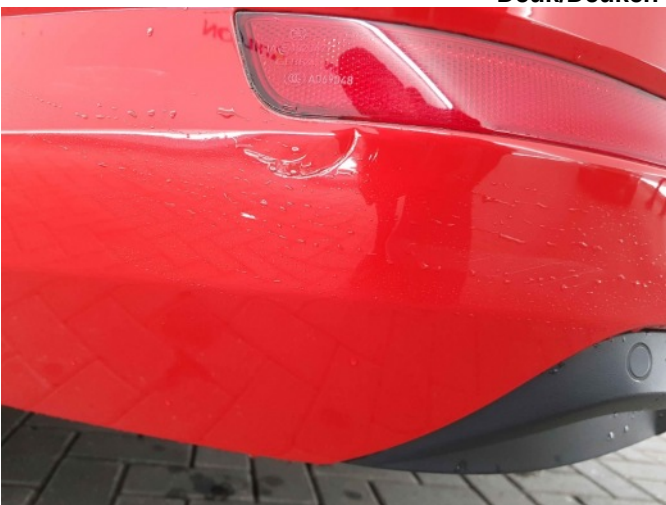
3. Achterbumper

**Deuk/Deuken**

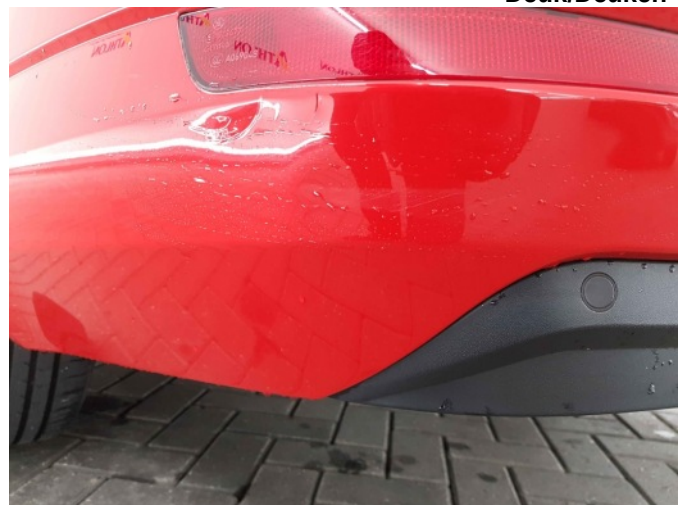
3. Achterbumper

**Deuk/Deuken**

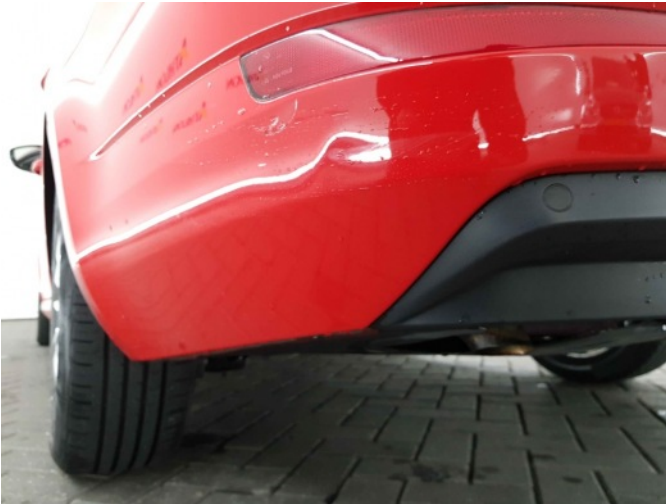
3. Achterbumper

Deuk/Deuken

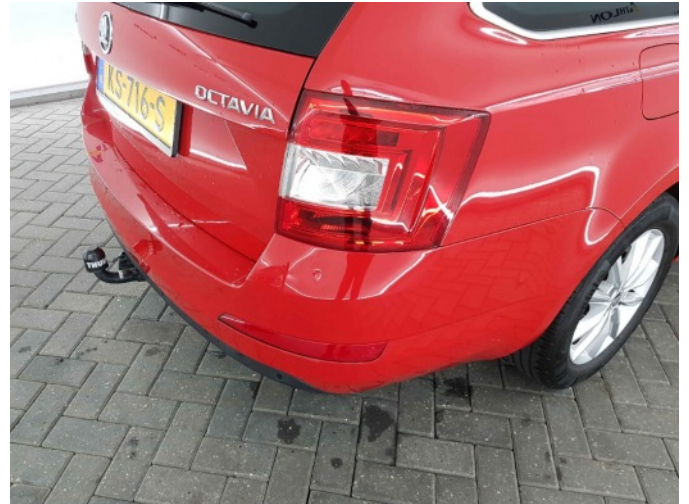
4. Achterbumper

Deuk/Deuken

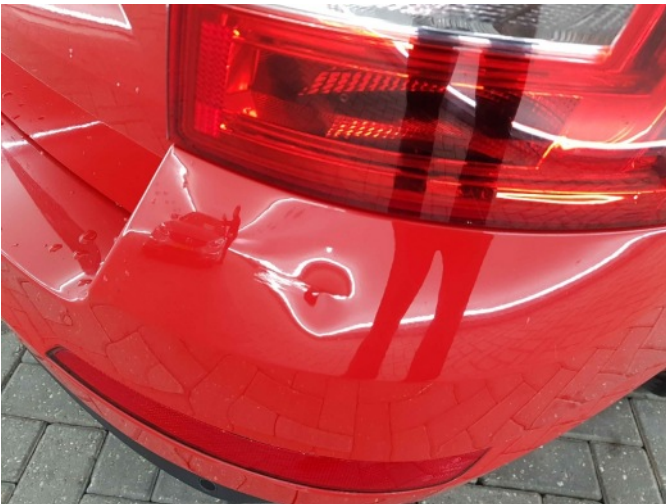
4. Achterbumper

Deuk/Deuken

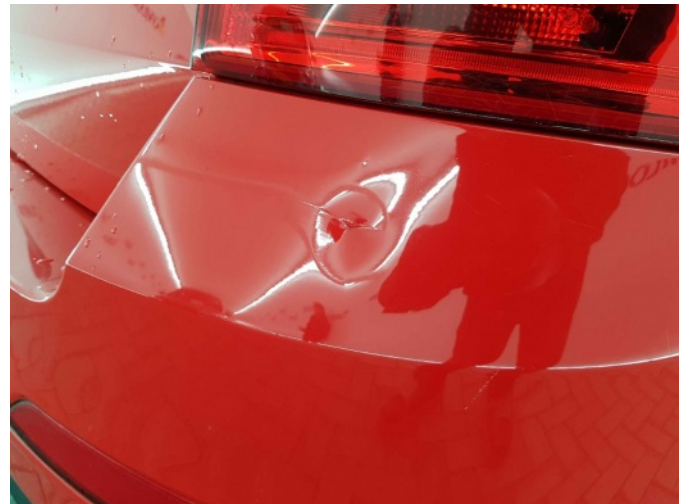
4. Achterbumper

Deuk/Deuken
