**Rapport nummer:** 0000000860021-NL170  
**Inspectie plaats:** ALMERE  
**Bezichtigingdatum:** 11.10.2021  
**Vlag :** KH-845-F

##### Opel Karl;Hatchback;Petrol;Manual;White

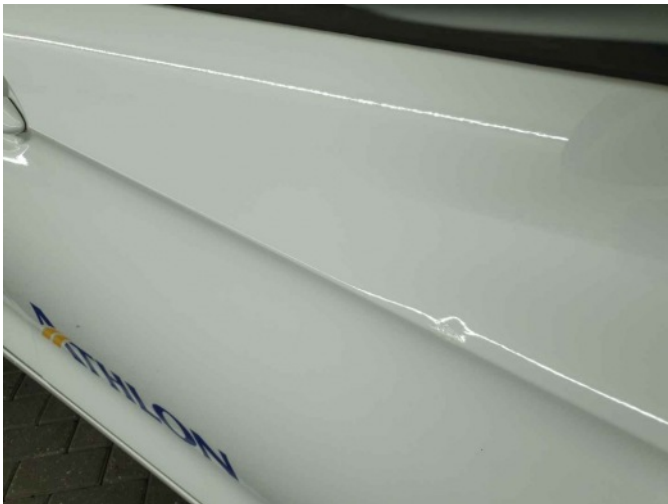
1. diverse

Gebruikssporen

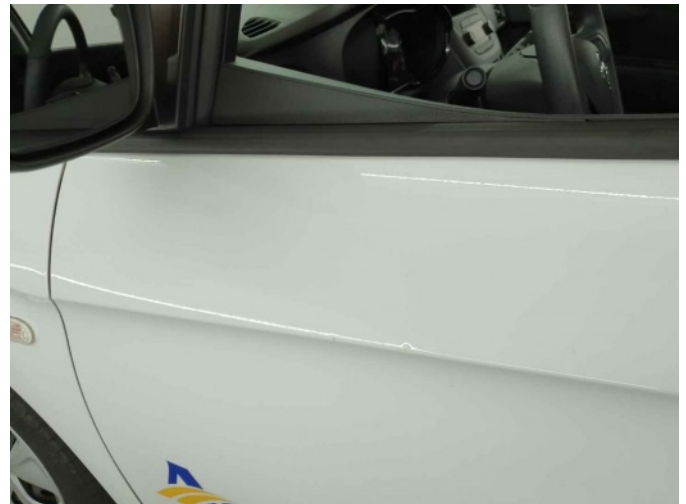
1. diverse

Gebruikssporen

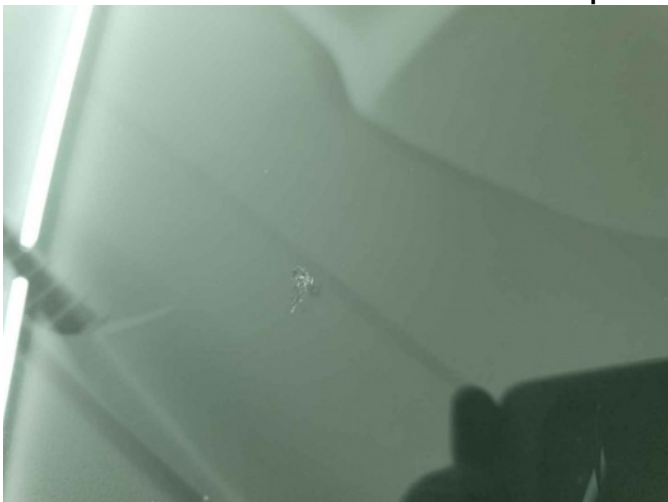
1. diverse

Gebruikssporen

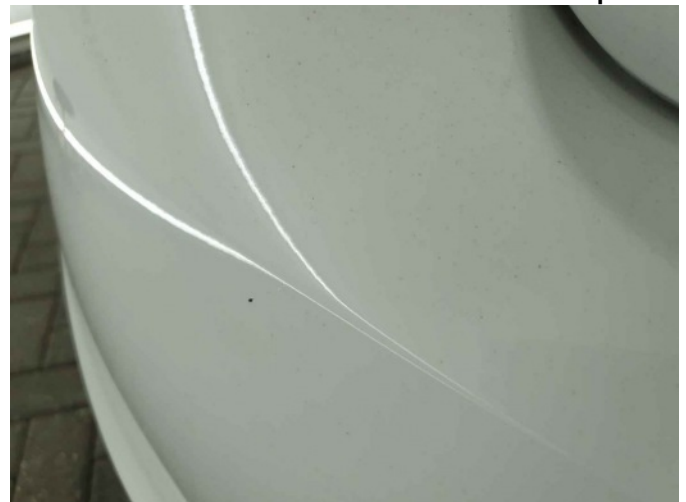
1. diverse

Gebruikssporen
