## Klantenrapport

Rapport nummer: 0000000859418-NL253  
 Inspectie plaats: ALMERE  
 Bezichtigingdatum: 07.10.2021  
 Vlag : KL-751-H

#### BMW 5 Serie Touring;Hatchback;Diesel;Automatic;Black

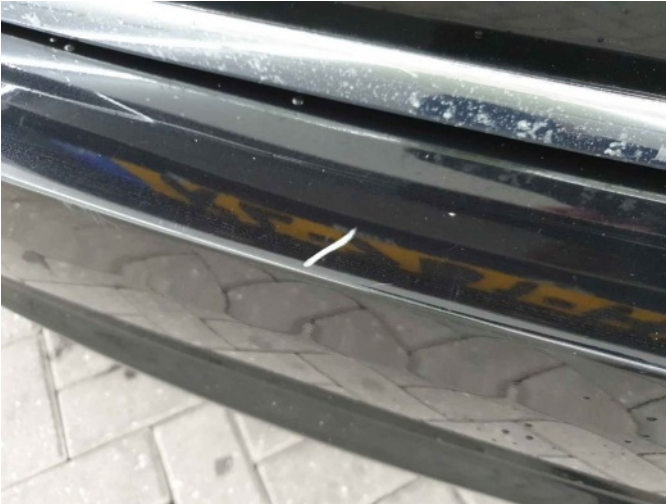
1. diverse

**Gebruikssporen**

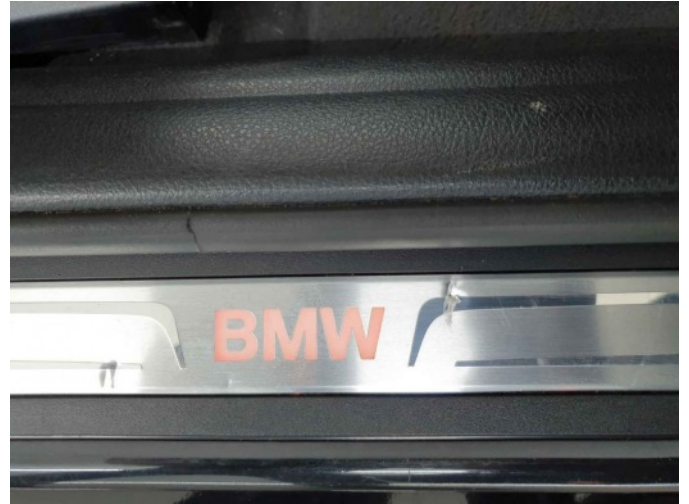
1. diverse

**Gebruikssporen**
