Klantenrapport

Rapport nummer: 0000000858676-NL253
Inspectie plaats: ALMERE
Bezichtigingdatum: 06.10.2021
Vlag : KH-795-F

Volvo V40;Hatchback;Diesel;Manual;Black

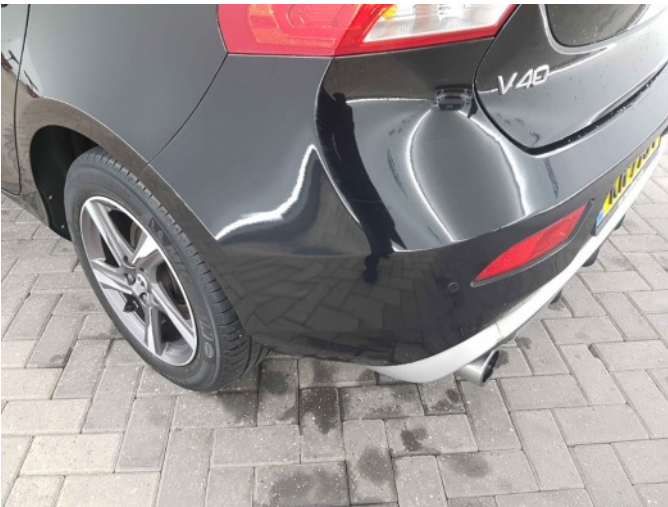
1. Achterbumper

Krassen

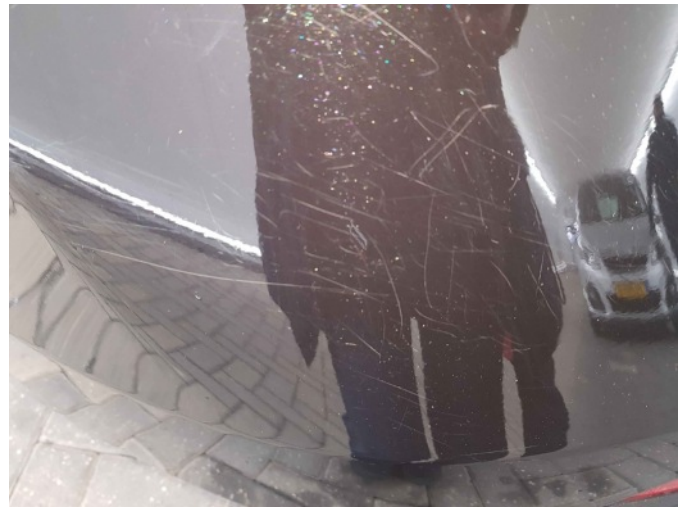
1. Achterbumper

Krassen

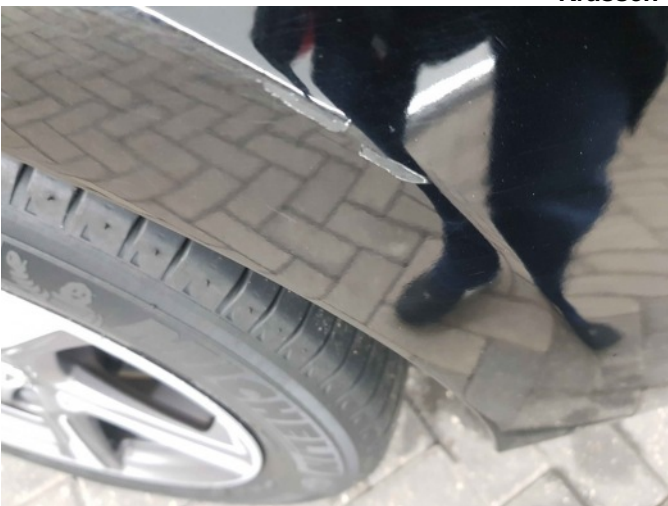
1. Achterbumper

Krassen

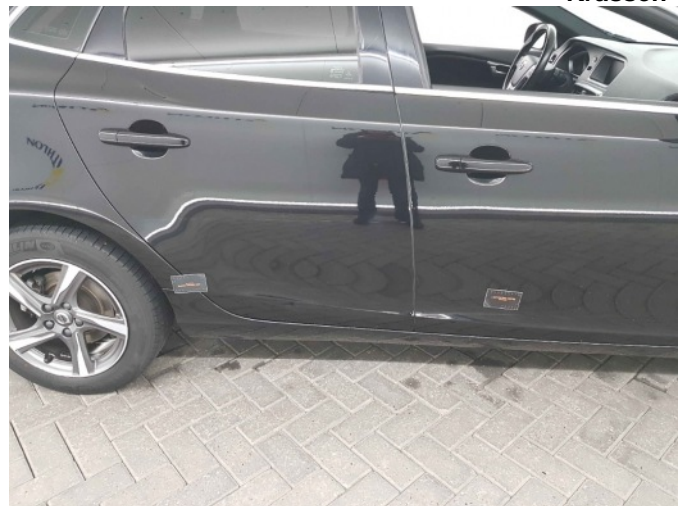
2. Portier voor - rechts

Krassen

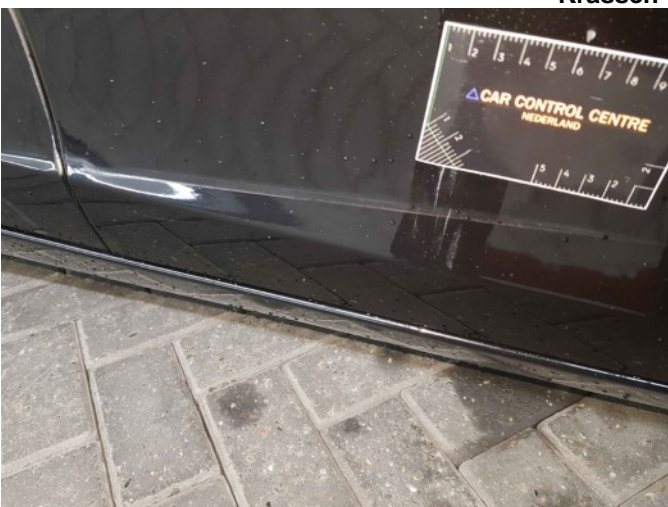
2. Portier voor - rechts

Krassen

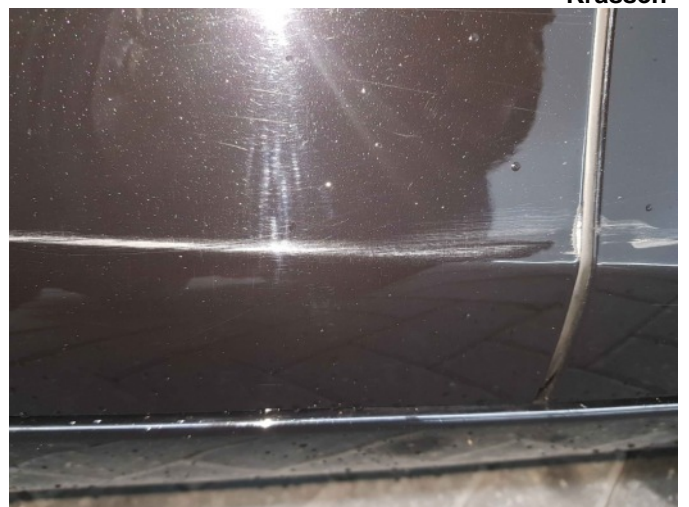
2. Portier voor - rechts

Krassen

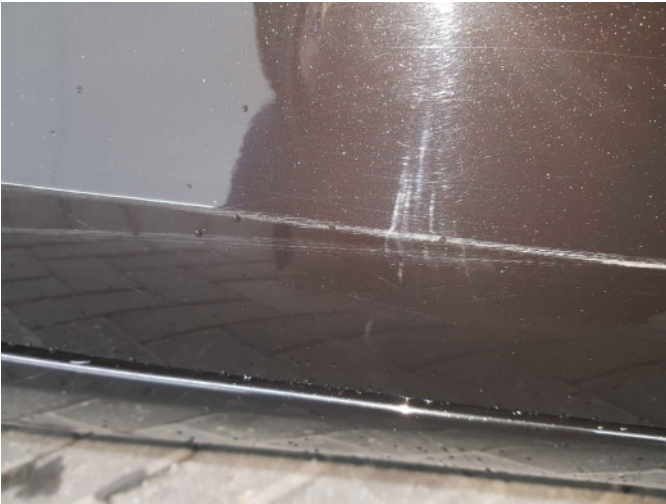
2. Portier voor - rechts

Krassen

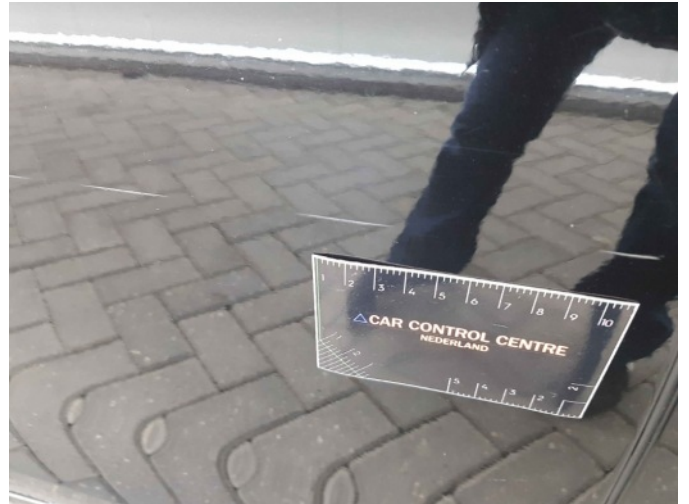
2. Portier voor - rechts

Krassen

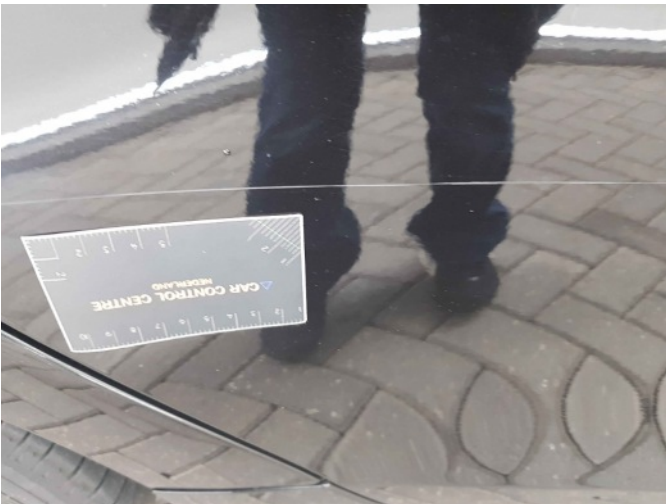
2. Portier voor - rechts

Krassen

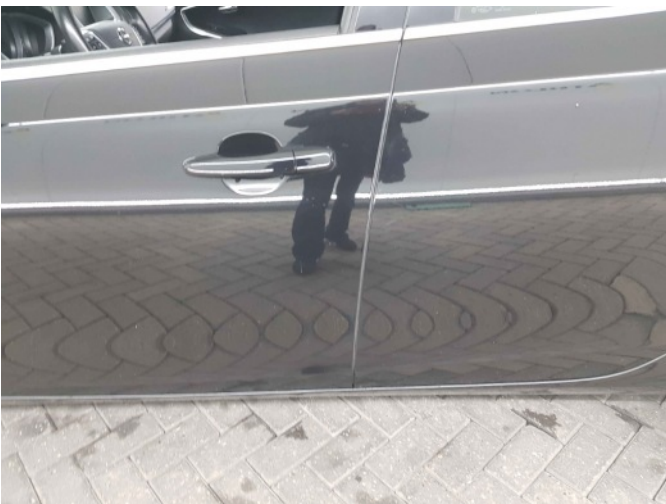
1. Diverse

Gebruikssporen

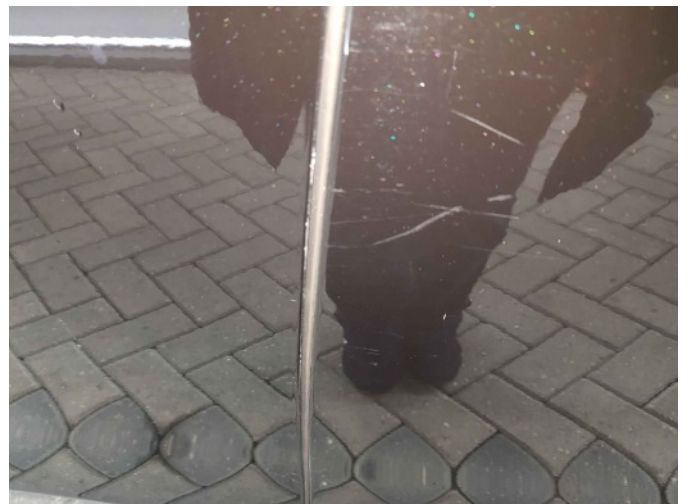
1. Diverse

Gebruikssporen

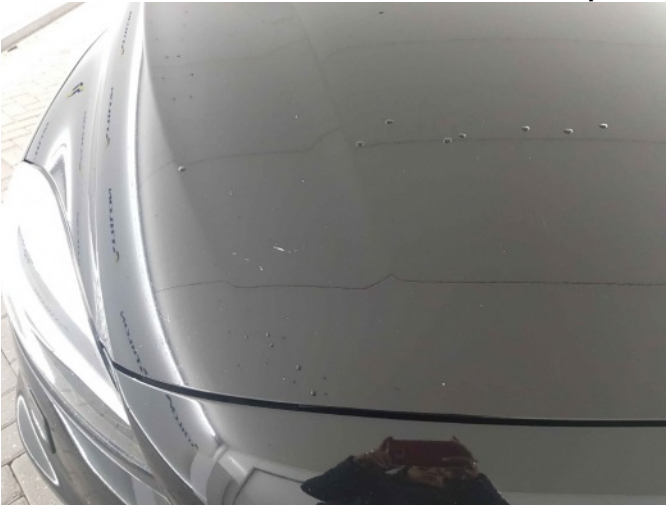
1. Diverse

Gebruikssporen

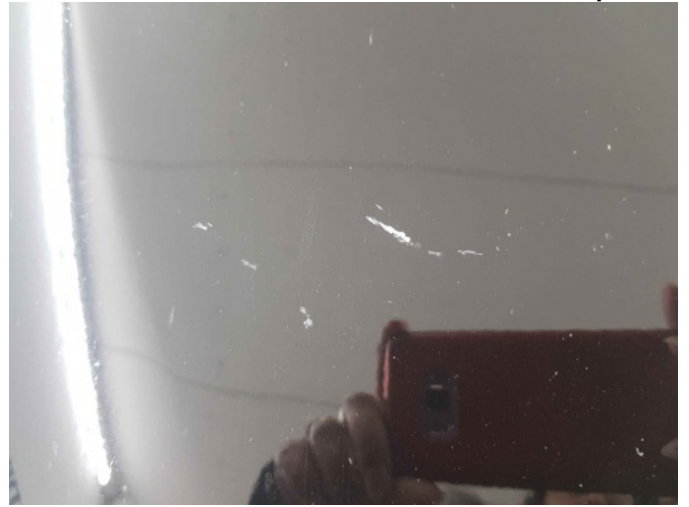
1. Diverse

Gebruikssporen

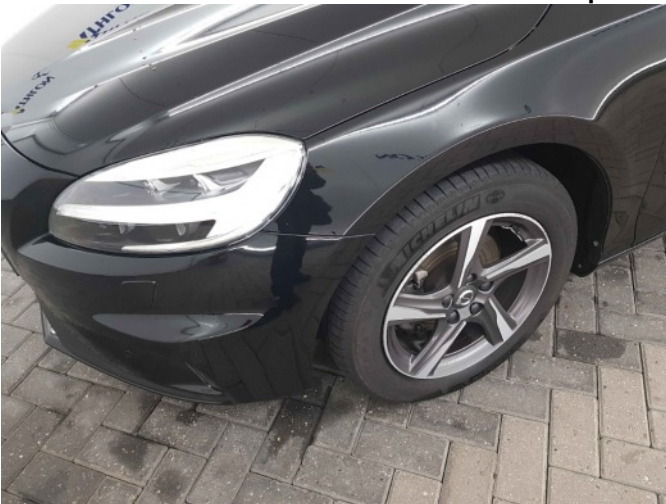
1. Diverse

Gebruikssporen

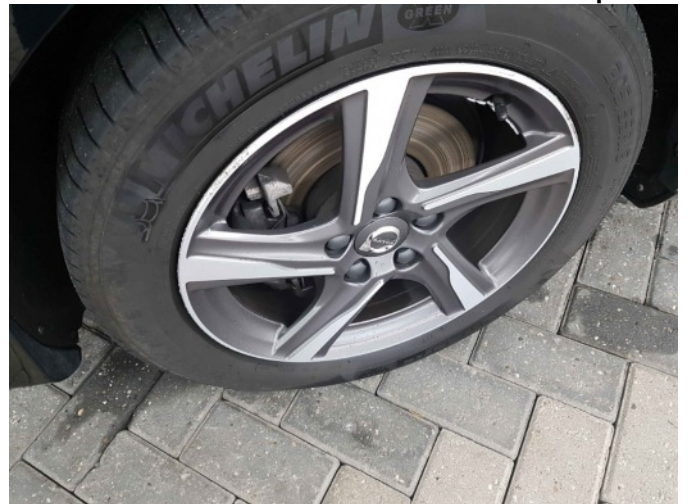
1. Diverse

Gebruikssporen

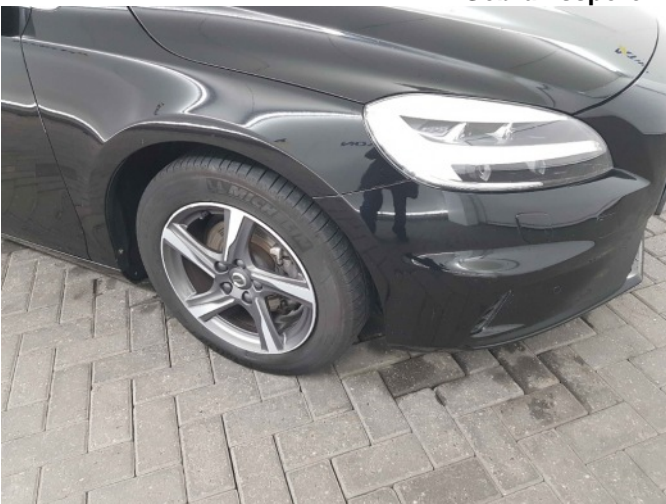
1. Diverse

Gebruikssporen

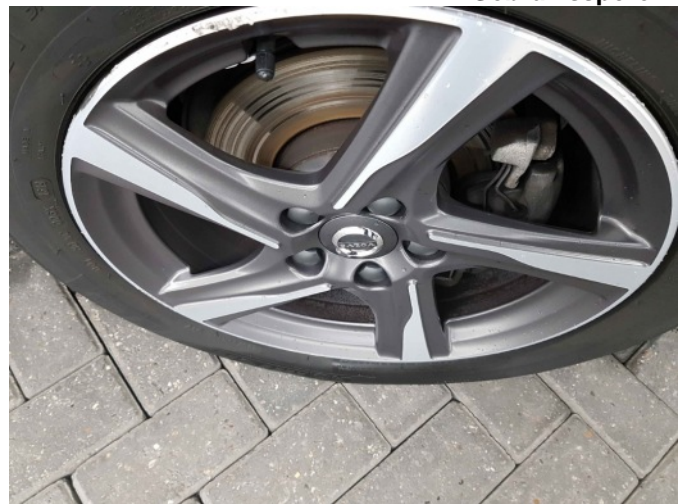
1. Diverse

Gebruikssporen

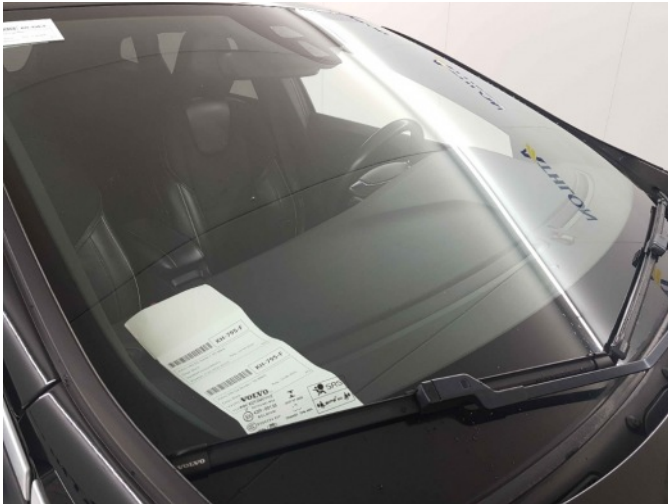
1. Diverse

Gebruikssporen

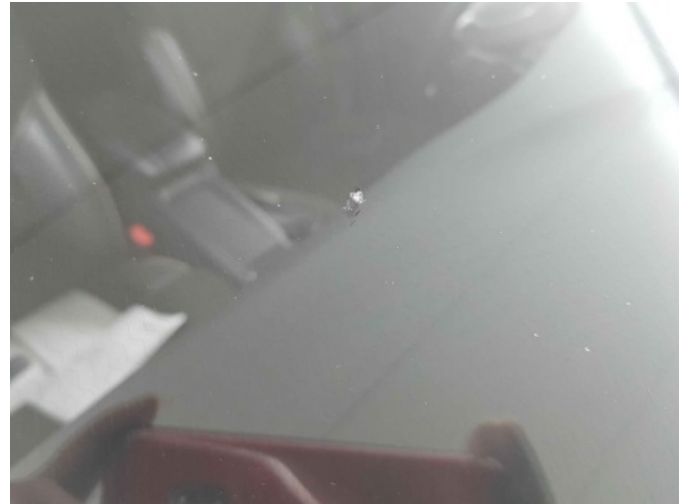
1. Diverse

Gebruikssporen
