**Rapport nummer:** 0000000853201-NL170  
**Inspectie plaats:** ALMERE  
**Bezichtigingdatum:** 07.10.2021  
**Vlag :** JB-551-R

#### Ford Focus hatchback;Hatchback;Diesel;Manual;Black

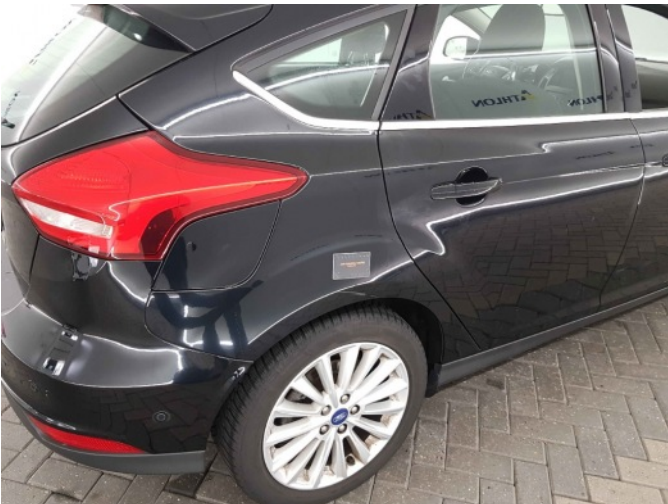
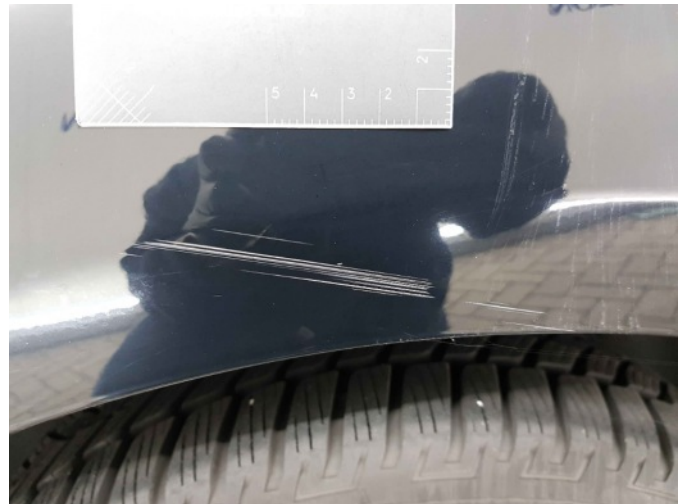
1. Zijwand - achter - rechts

- 1.) Zijwand - achter - rechts | Krassen
- 2.) Portier voor - rechts | Deuk/Deuken
- 3.) Diverse | Gebruikssporen

**Krassen**

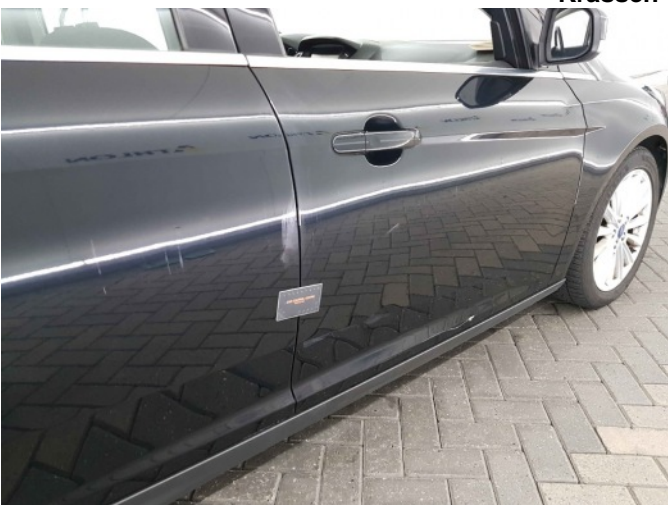
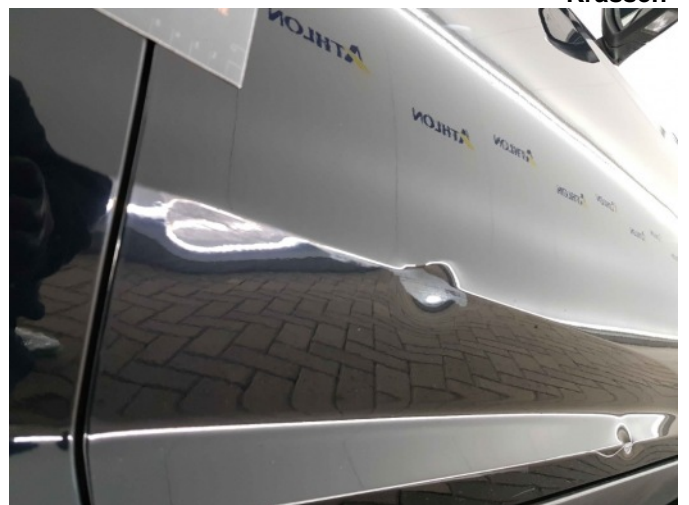
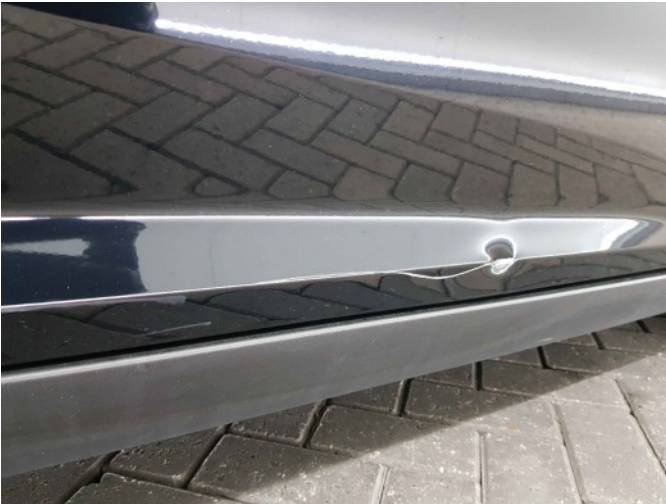
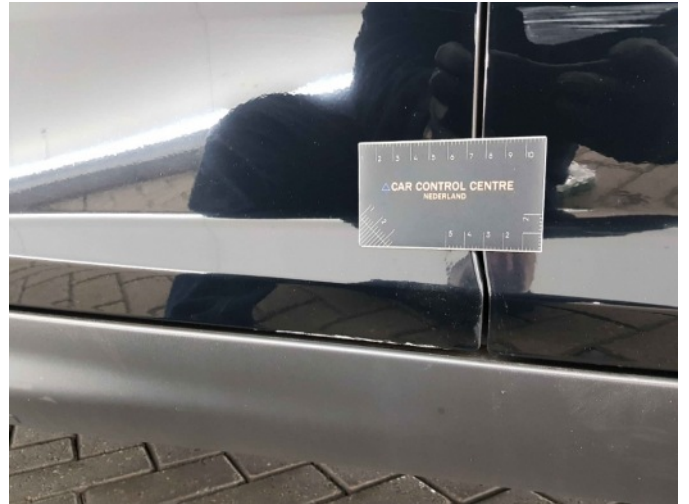
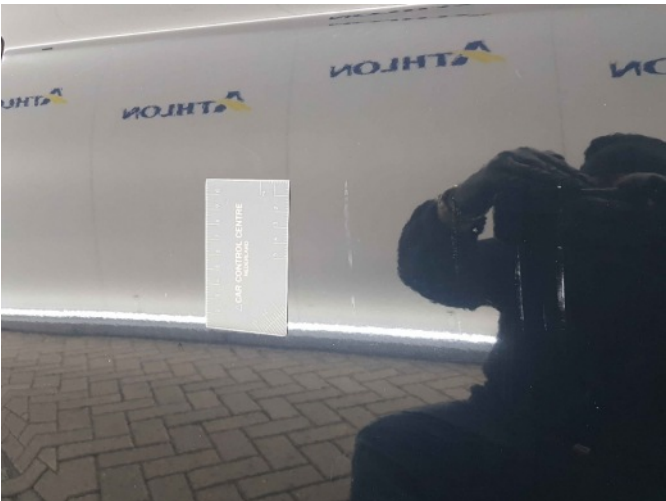
2. Portier voor - rechts

**Deuk/Deuken**

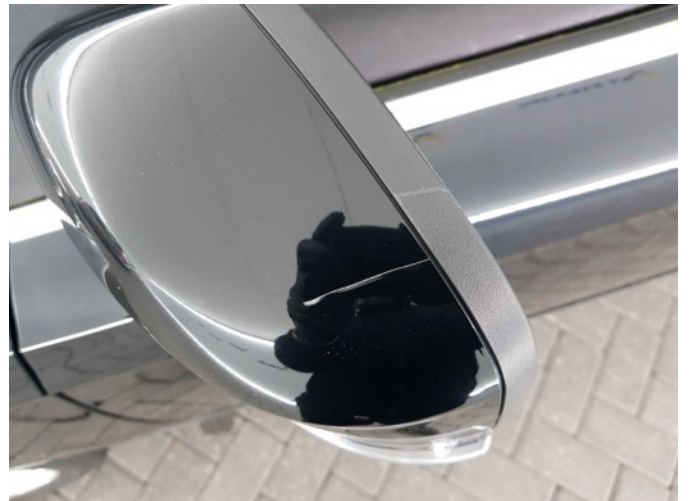
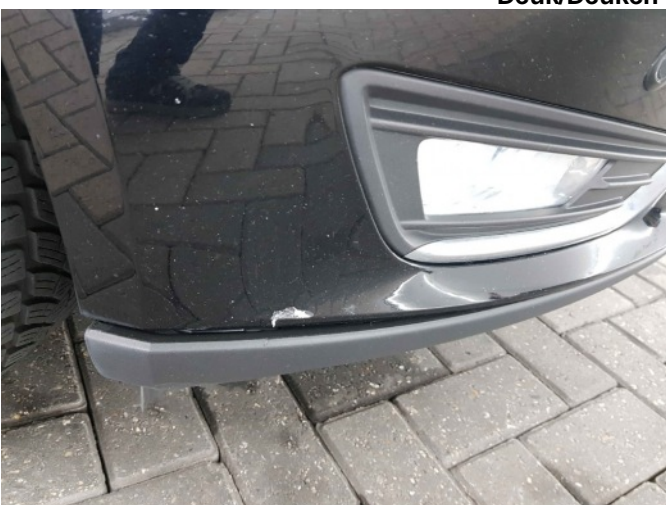
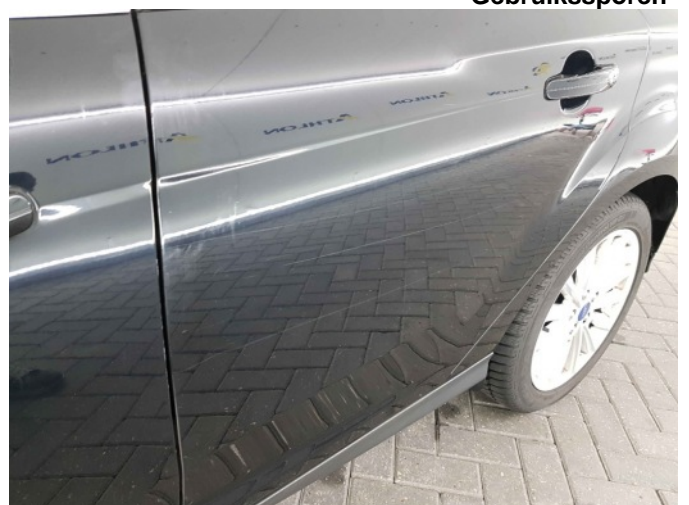
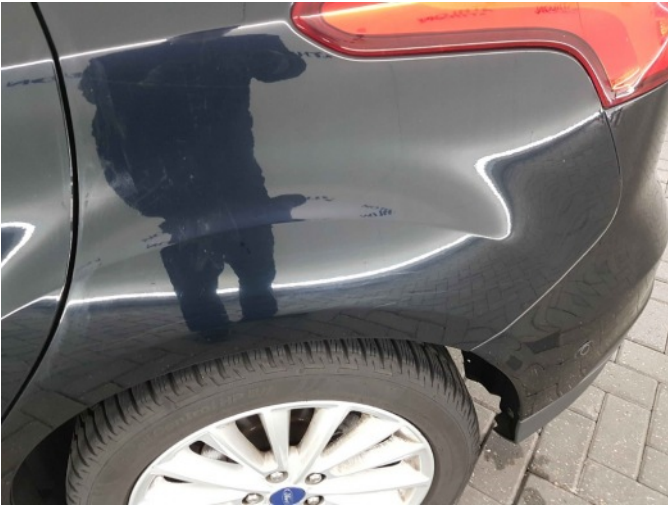
3. Diverse

**Gebruikssporen**
