**Rapport nummer:** 0000000859514-NL170  
**Inspectie plaats:** ALMERE  
**Bezichtigingdatum:** 08.10.2021  
**Vlag :** HR-946-L

#### Peugeot 308 SW; Hatchback; Diesel; Manual; Blue

VIN:	<b>VF3LCBHZHFS330625</b>	Kilometerstand afgelezen:	<b>138509 km</b>
Eerste registratie / Bouwjaar:	<b>16.12.2015 / 0</b>	Bezichtigingdatum / -plaats:	<b>08.10.2021 ALMERE</b>
Voertuig type:	<b>Personenauto</b>	Voertuig type:	<b>Stationwagen</b>
HSN/TSN:	<b>null//null</b>	Auto rookvrij:	<b>ja</b>
Conditie exterieur:	<b>3 - Toestand bevredigend</b>	Conditie interieur:	<b>2 - Toestand goed</b>

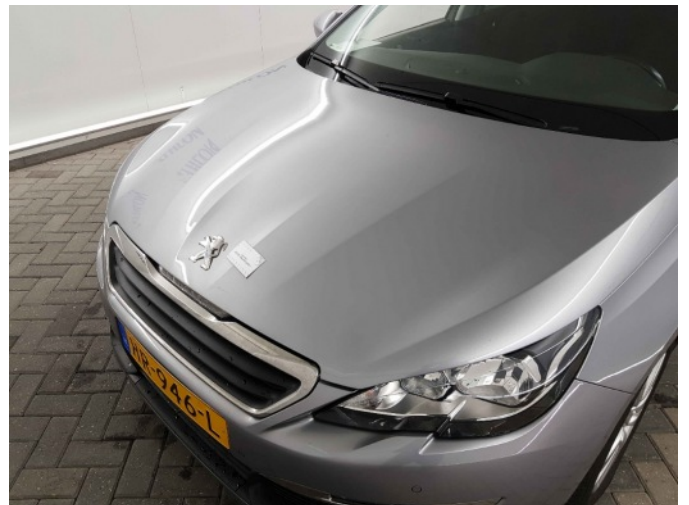
1. Motorkap

Deuk/Deuken

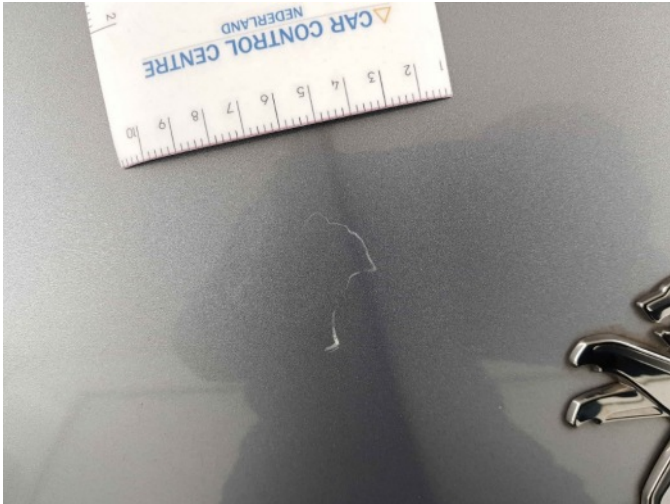
1. Motorkap

**Deuk/Deuken**

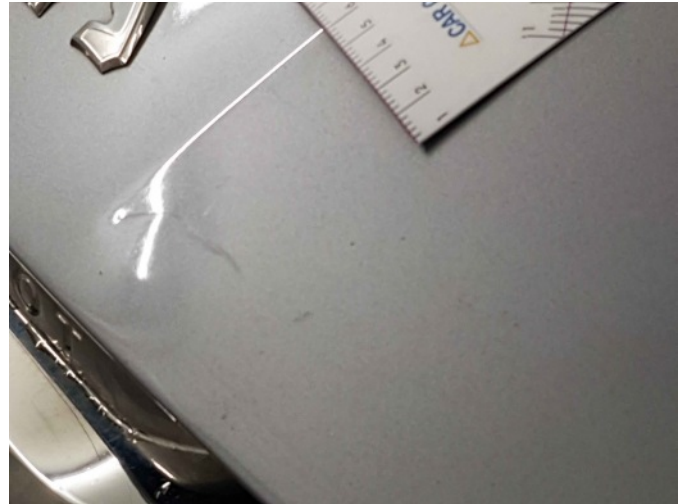
1. Motorkap

**Deuk/Deuken**

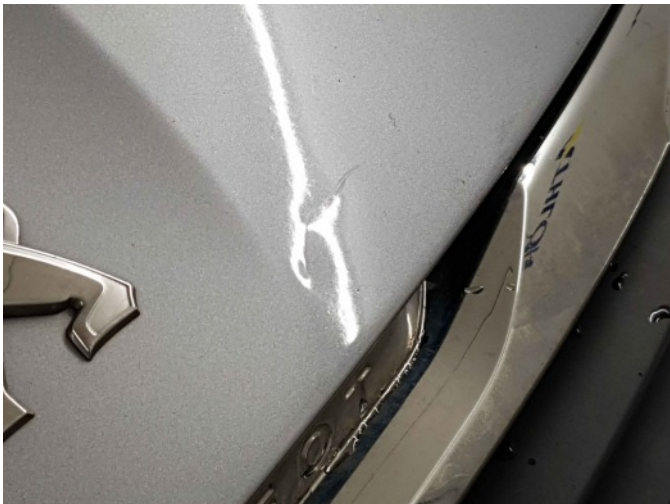
1. Motorkap

**Deuk/Deuken**

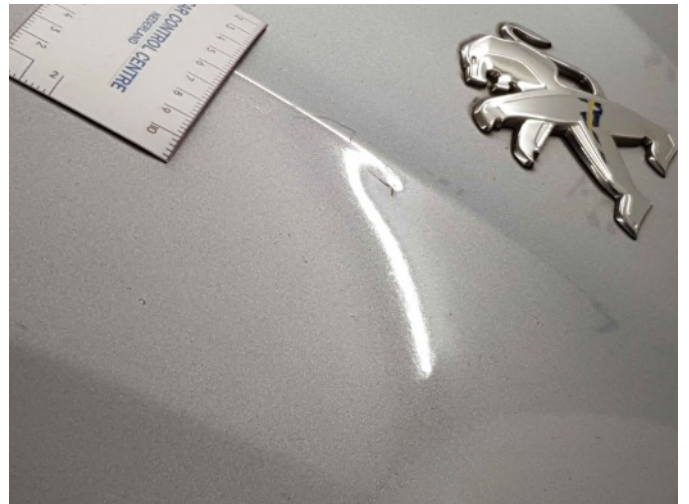
1. Motorkap

**Deuk/Deuken**

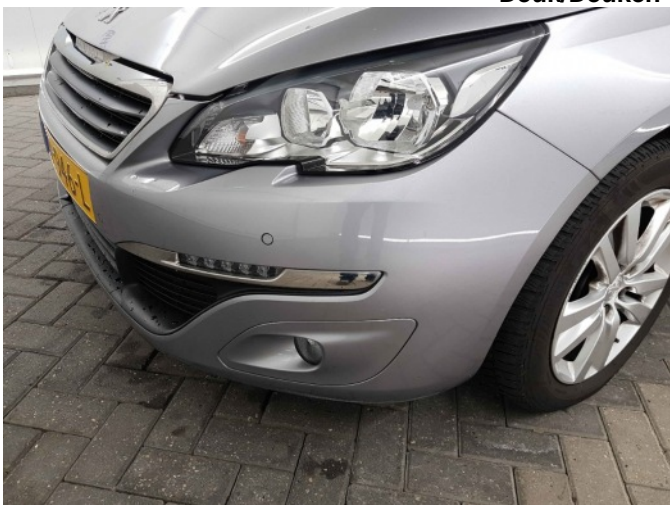
2. Voorbumper

**Krassen**

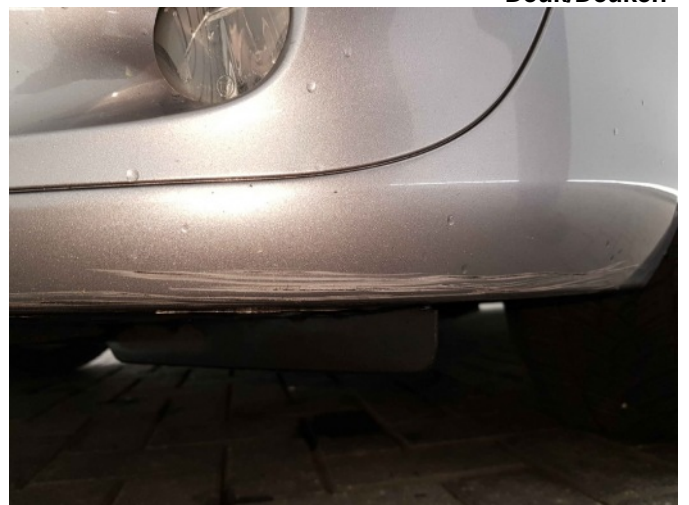
2. Voorbumper

**Krassen**

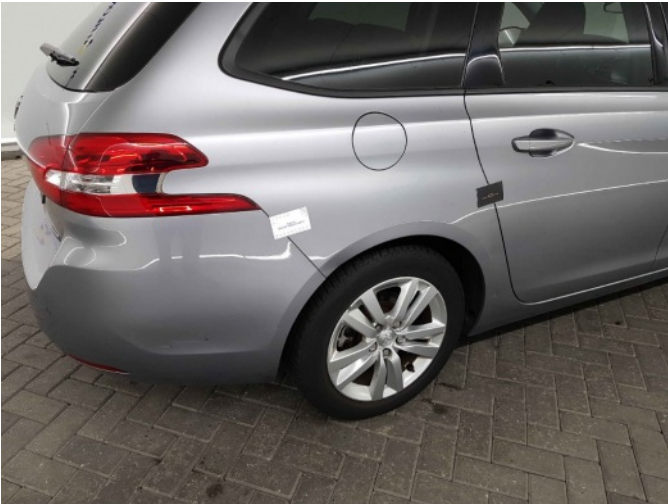
3. Zijwand - achter - rechts

**Deuk/Deuken**

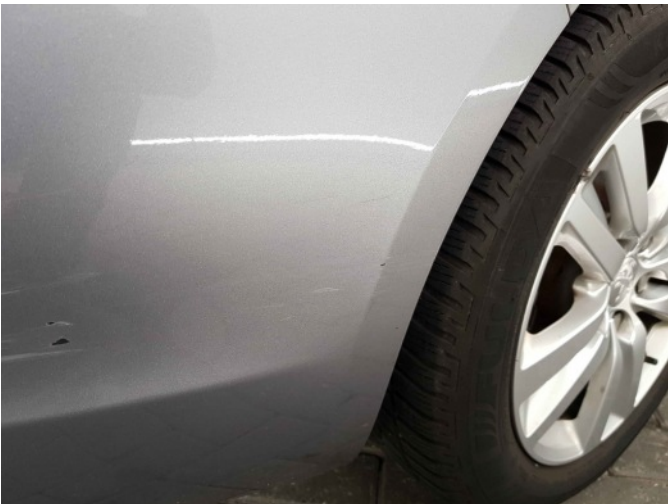
3. Zijwand - achter - rechts

**Deuk/Deuken**

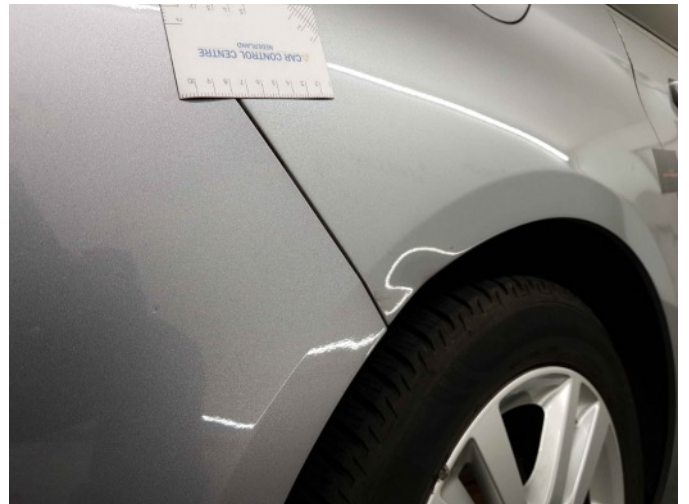
3. Zijwand - achter - rechts

**Deuk/Deuken**

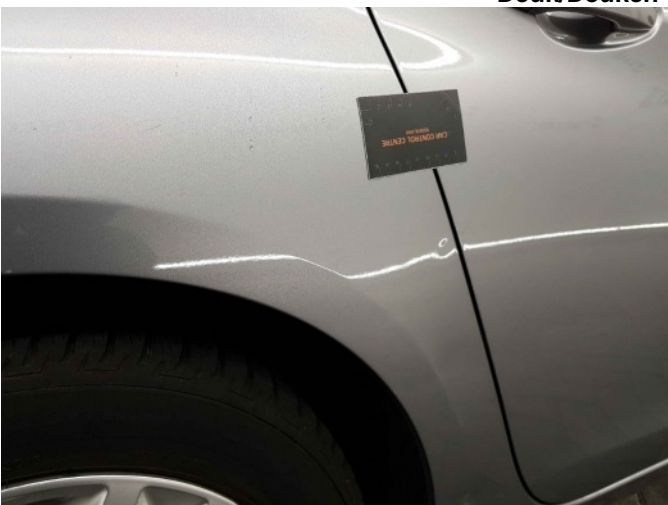
3. Zijwand - achter - rechts

**Deuk/Deuken**

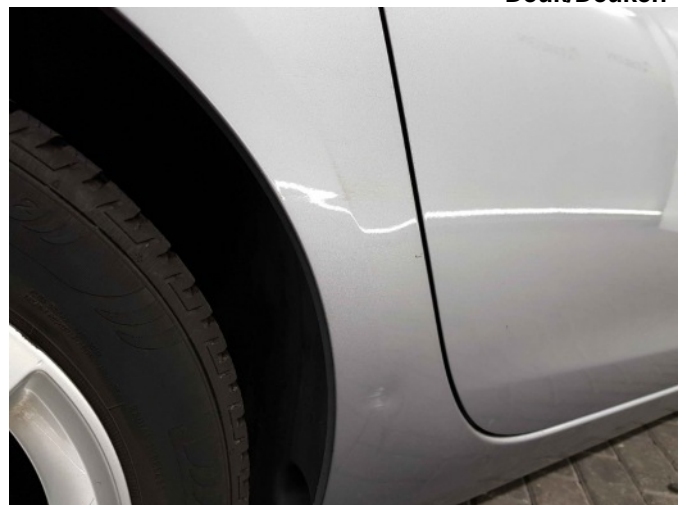
3. Zijwand - achter - rechts

**Deuk/Deuken**

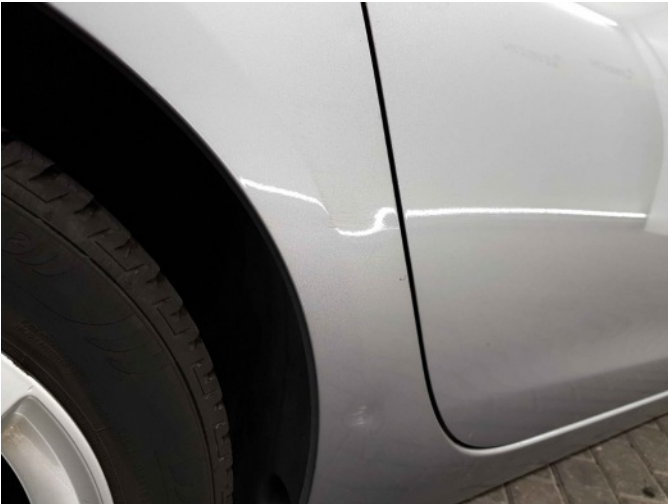
3. Zijwand - achter - rechts

**Deuk/Deuken**

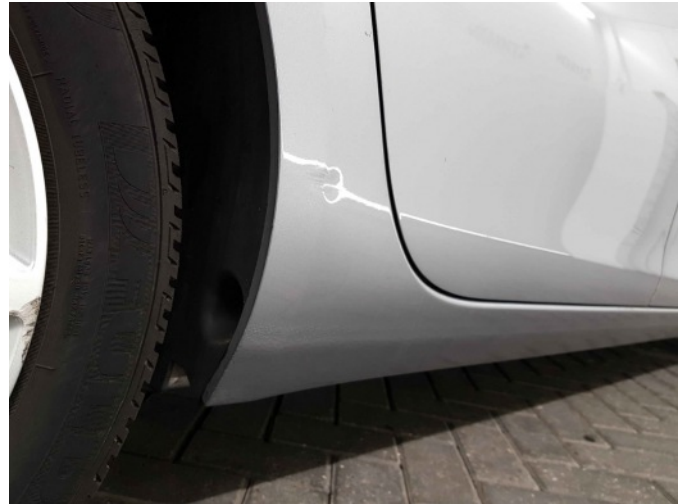
3. Zijwand - achter - rechts

**Deuk/Deuken**

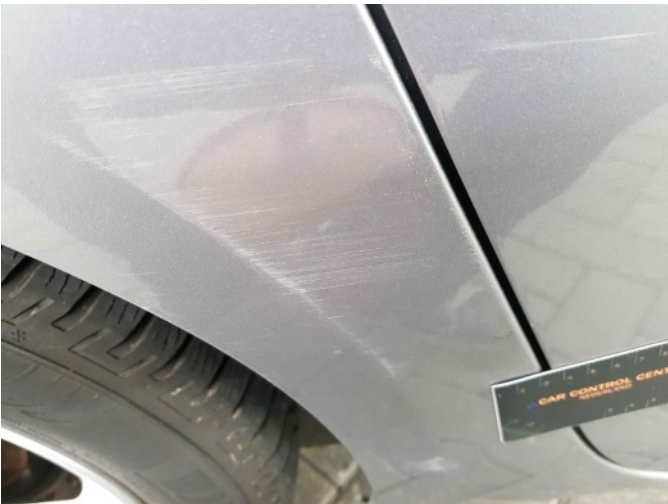
3. Zijwand - achter - rechts

**Deuk/Deuken**

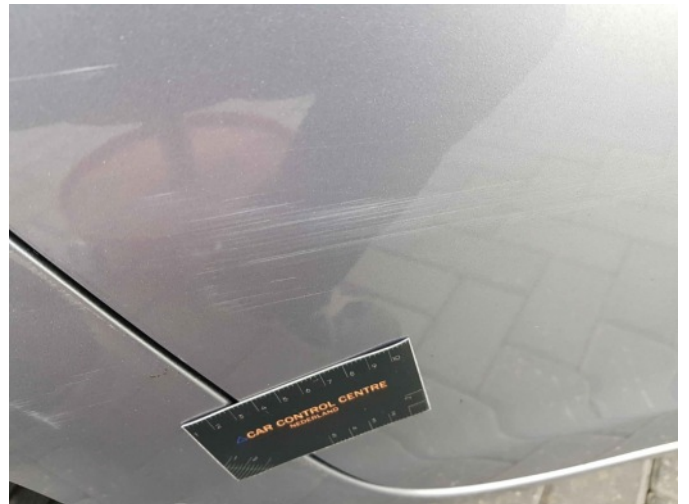
3. Zijwand - achter - rechts

**Deuk/Deuken**

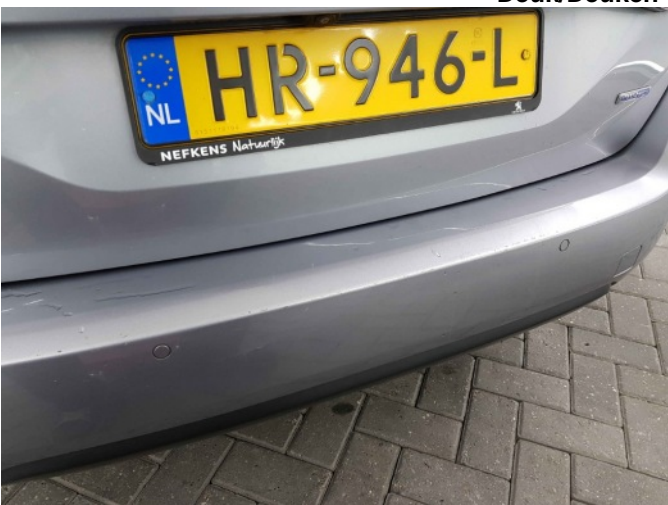
4. Achterbumper

**Deuk/Deuken**

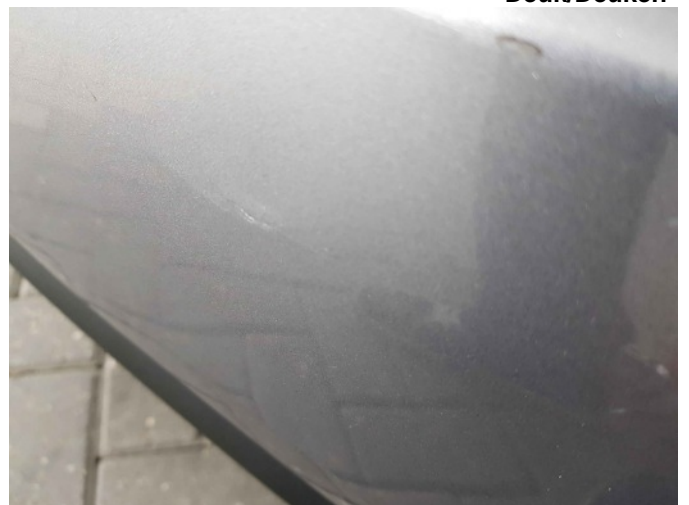
4. Achterbumper

**Deuk/Deuken**

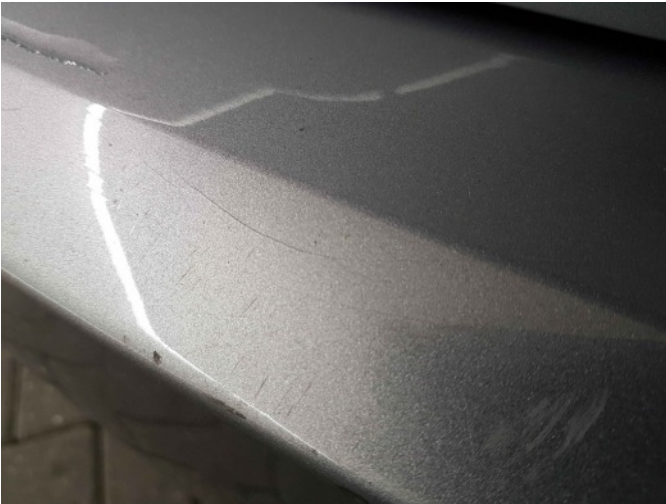
4. Achterbumper

**Deuk/Deuken**

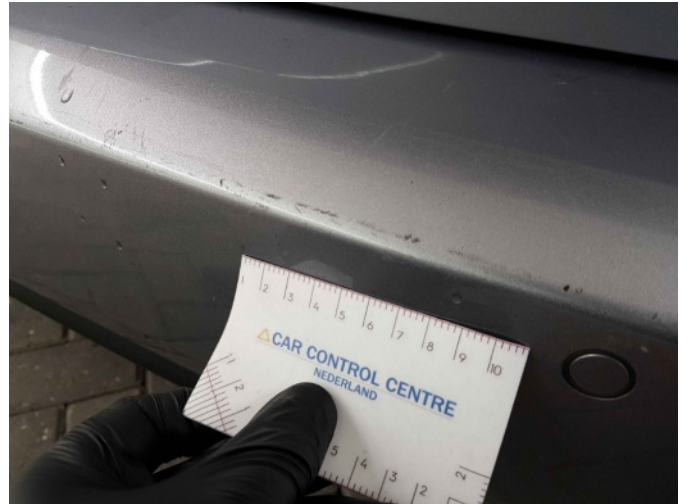
4. Achterbumper

**Deuk/Deuken**

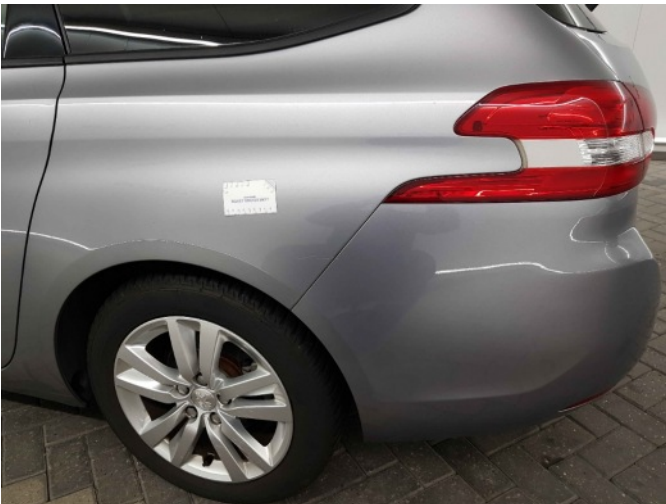
5. Zijwand - achter - Links

**Krassen**

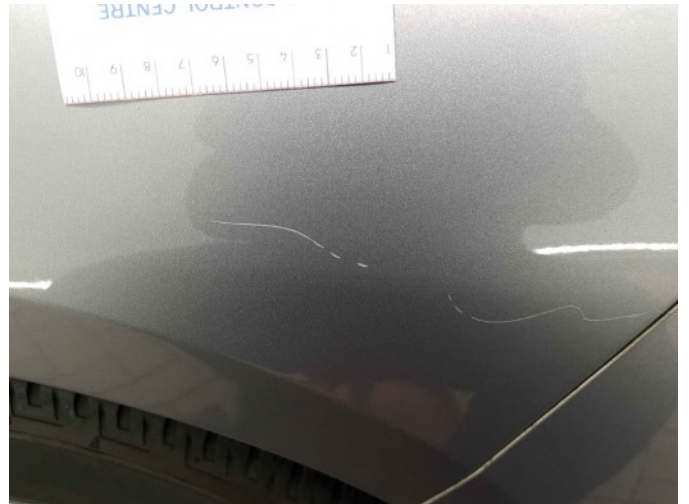
5. Zijwand - achter - Links

**Krassen**

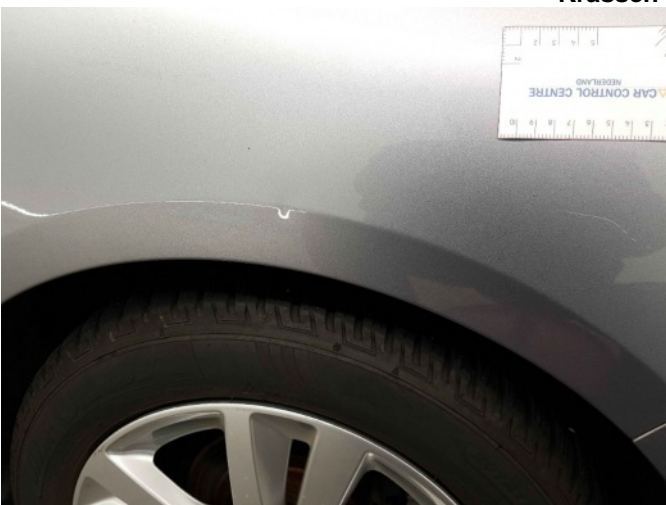
5. Zijwand - achter - Links

**Krassen**

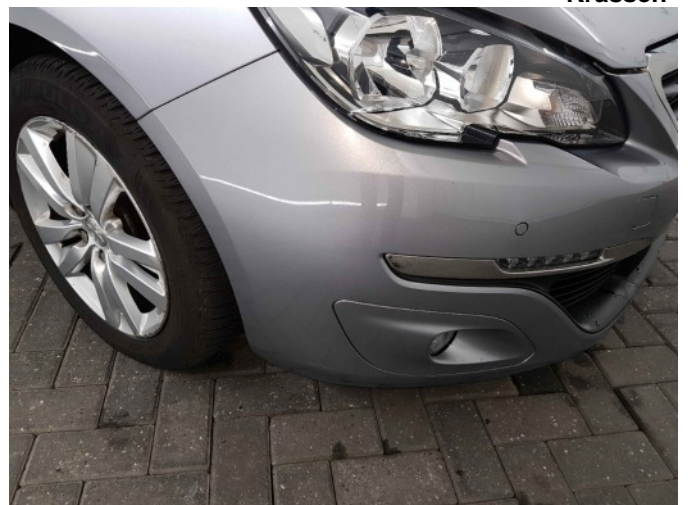
6. Diverse

**Gebruikssporen**

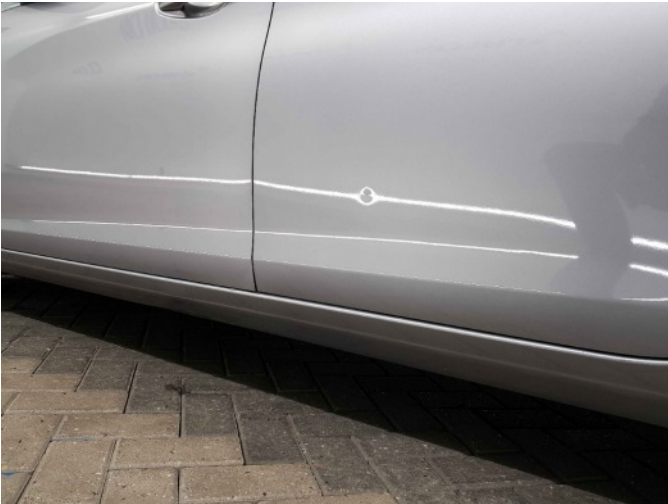
6. Diverse

**Gebruikssporen**

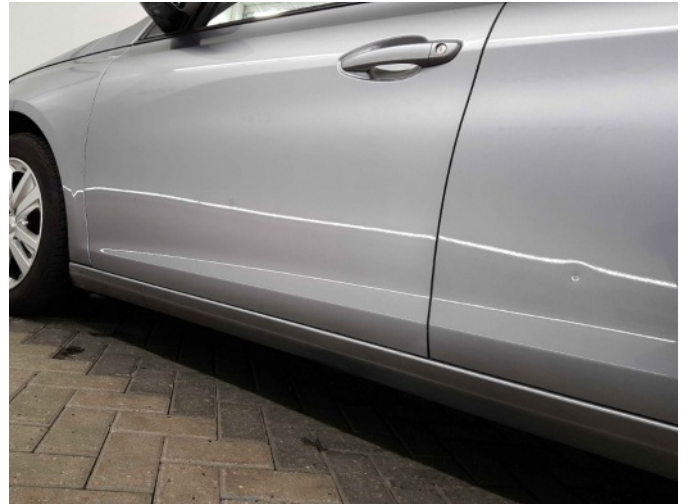
6. Diverse

**Gebruikssporen**
