**Rapport nummer:** 0000000858675-NL170  
**Inspectie plaats:** ALMERE  
**Bezichtigingdatum:** 06.10.2021  
**Vlag :** KG-301-S

##### Volkswagen Polo;Hatchback;Diesel;Manual;Blue

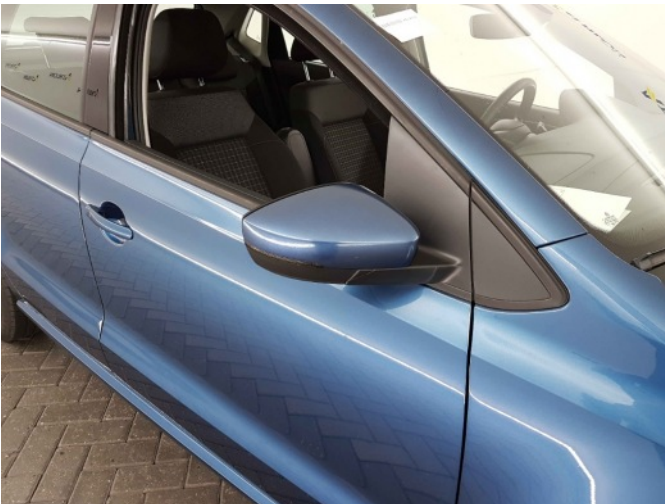
1. Diverse

#### 1.) Diverse | Gebruikssporen

Gebruikssporen

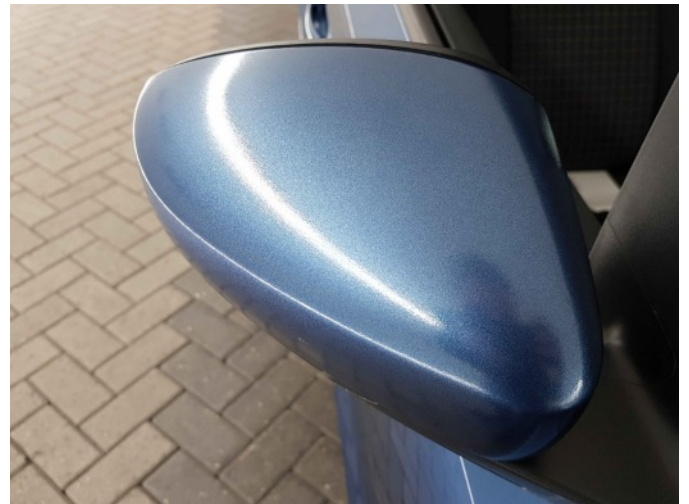
1. Diverse

Gebruikssporen

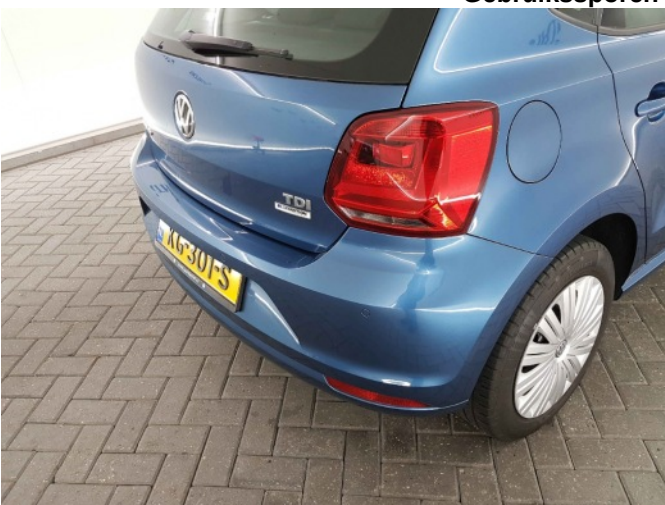
1. Diverse

Gebruikssporen

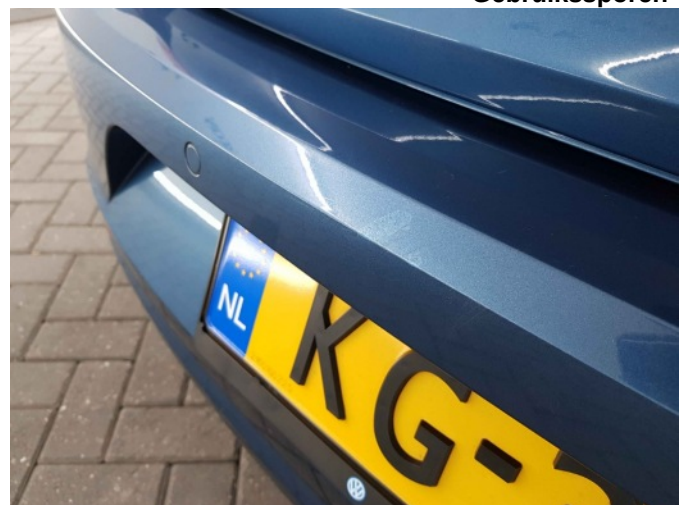
1. Diverse

Gebruikssporen
