Klantenrapport

Rapport nummer: 0000000857077-NL253
Inspectie plaats: ALMERE
Bezichtigingdatum: 06.10.2021
Vlag : KT-651-N

Lexus CT 200h;Hatchback;Petrol;Automatic;Black

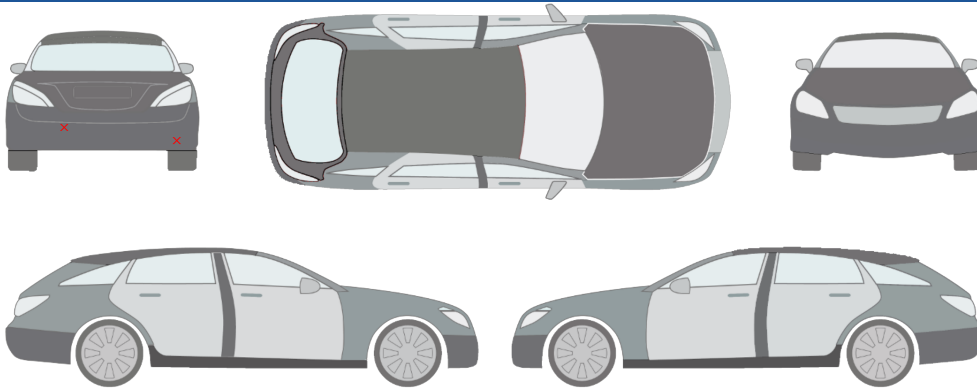
- 1.) Achterbumper | Krassen
- 2.) Achterbumper | Krassen
- 3.) Bekleding achterklep | Breuk / barst / scheur
- 4.) Diverse | Gebruikssporen

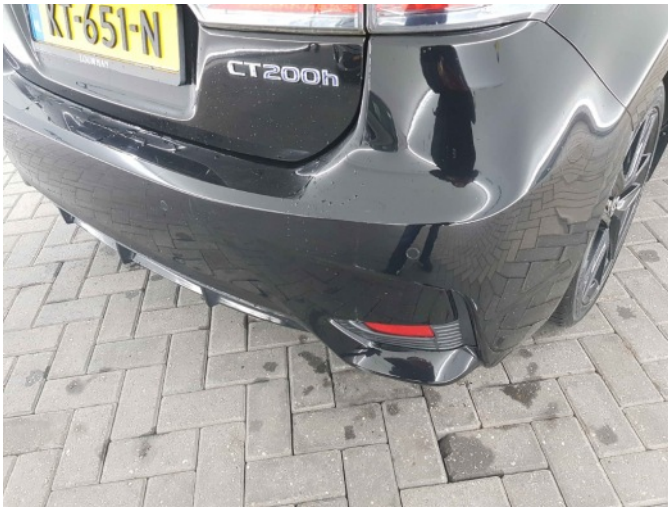
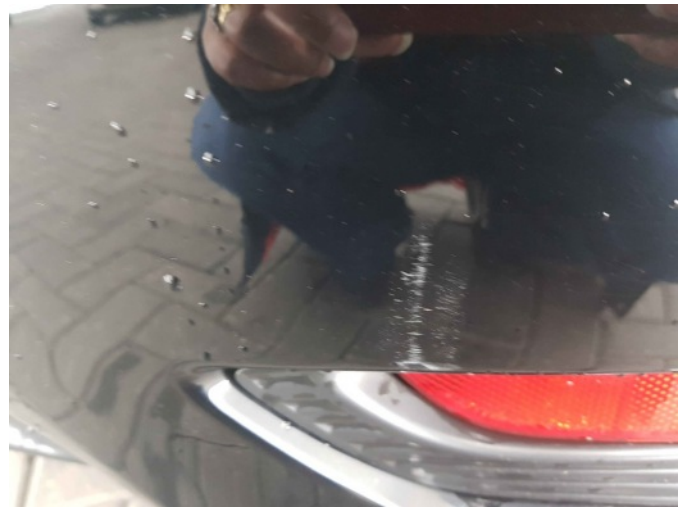
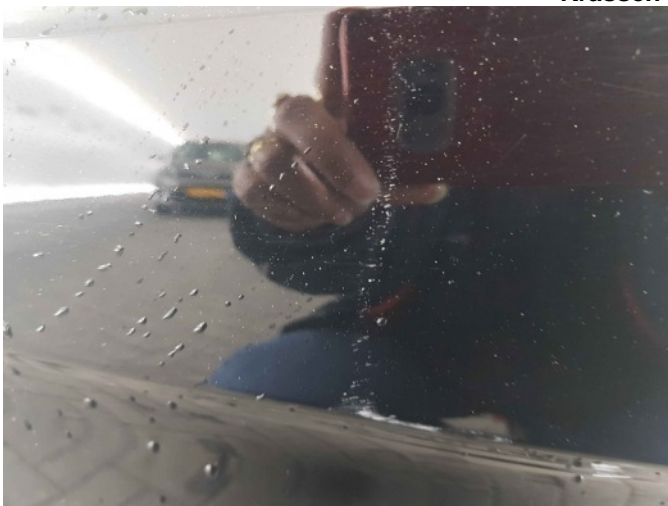
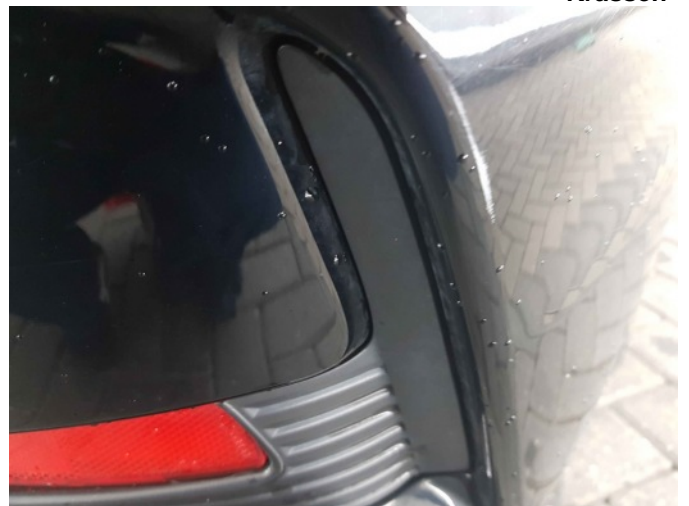
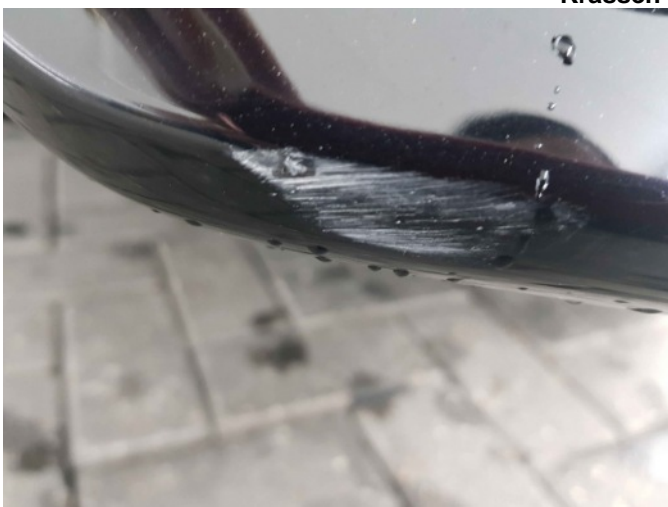
1. Achterbumper

Krassen

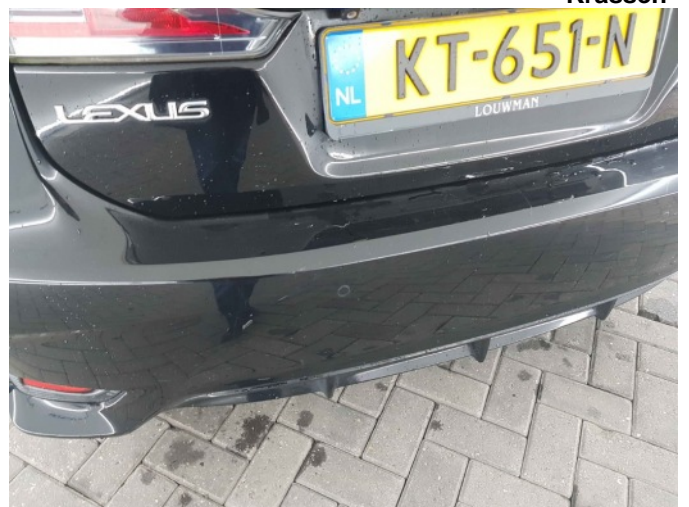
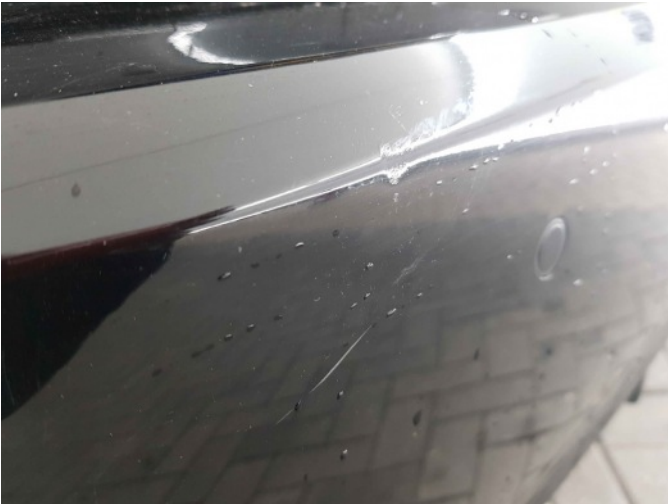
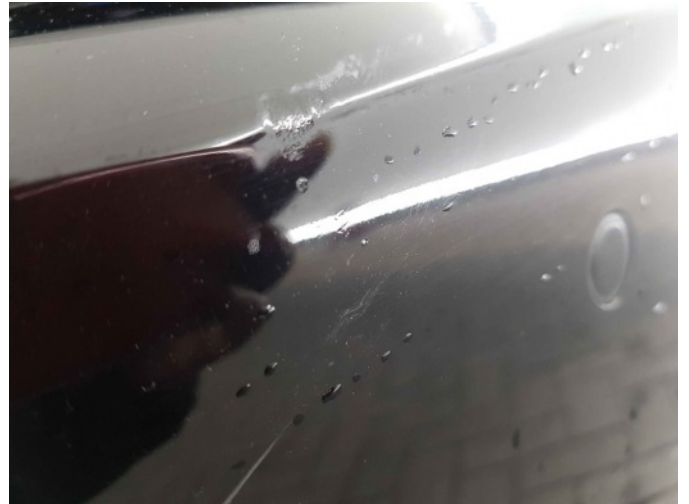
2. Achterbumper

Krassen

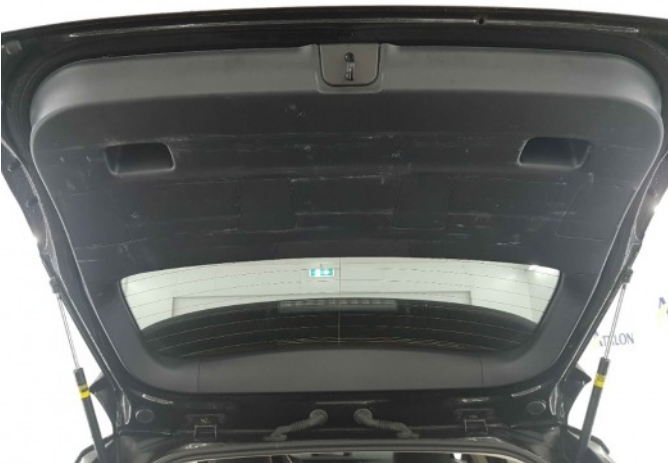
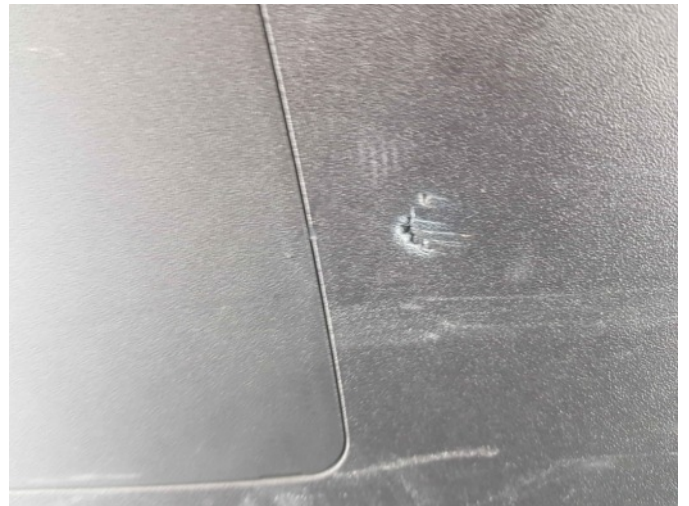
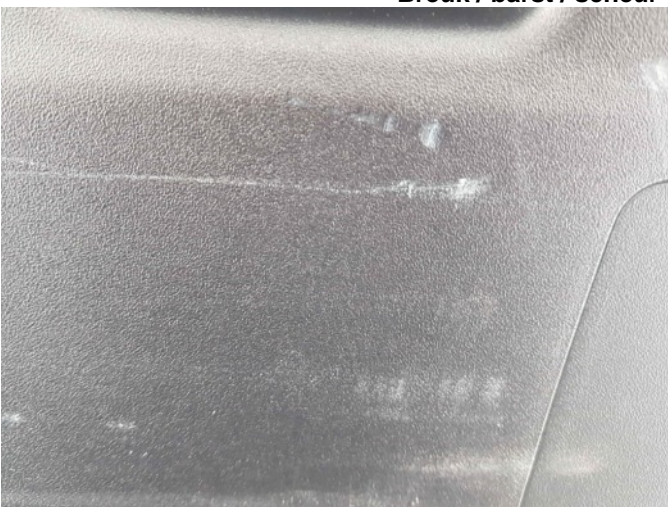
3. Bekleding achterklep

Breuk / barst / scheur
