## Klantenrapport

Rapport nummer: 0000000856879-NL253  
 Inspectie plaats: ALMERE  
 Bezichtigingdatum: 06.10.2021  
 Vlag : JL-739-Z

#### Audi A3 Limousine;Sedan;Petrol;Automatic;Grey

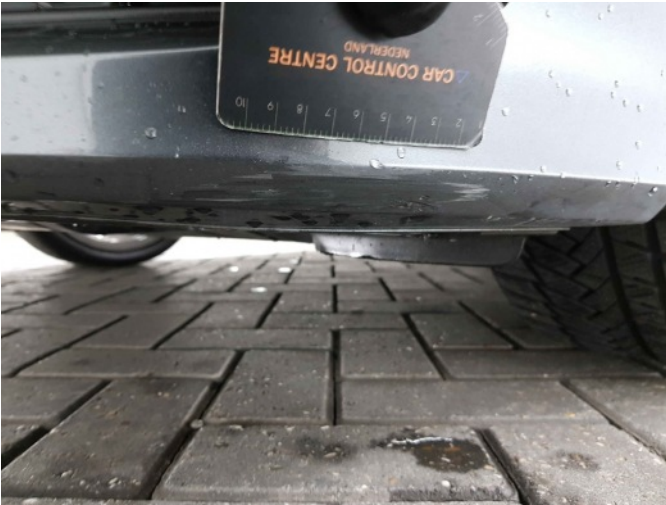
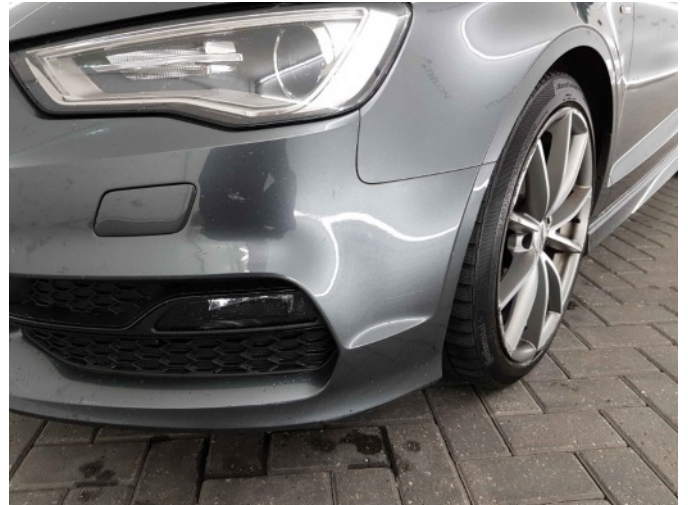
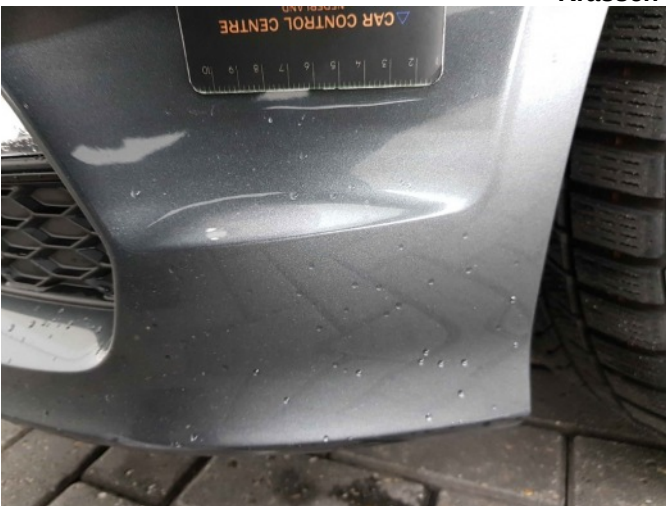
1. Voorbumper

Krassen

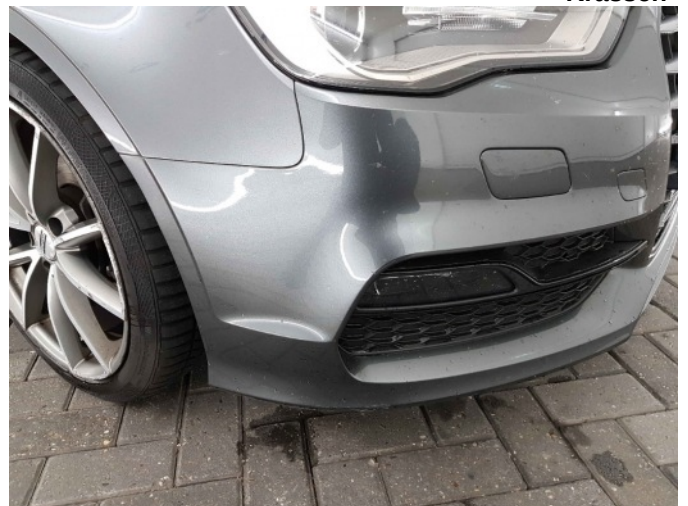
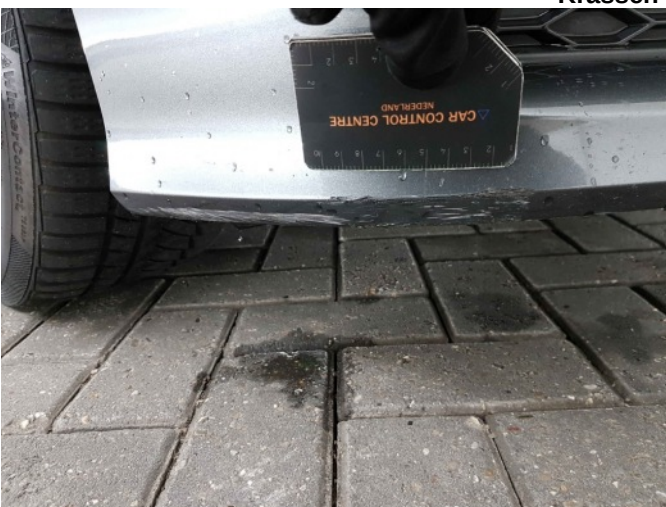
2. Voorbumper

Krassen

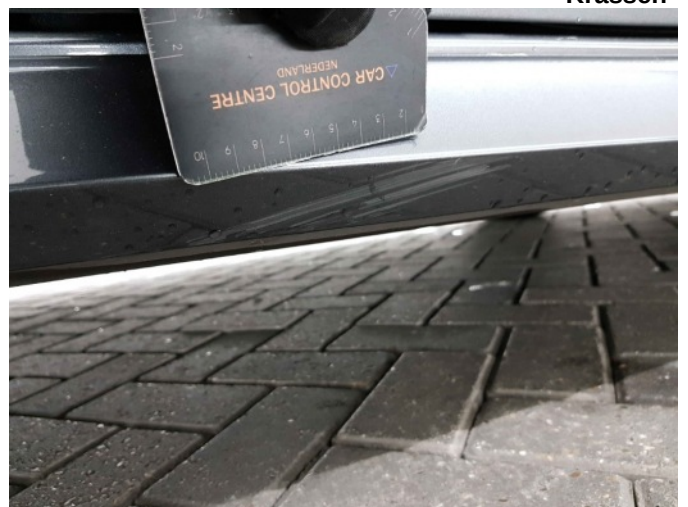
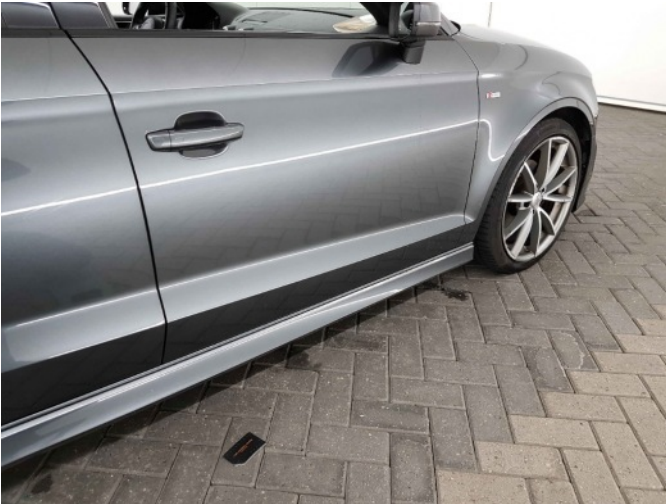
3. Dorpel - rechts

Krassen

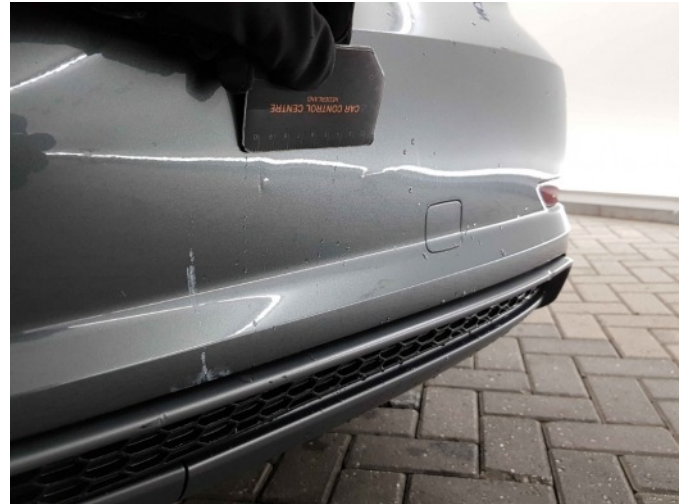
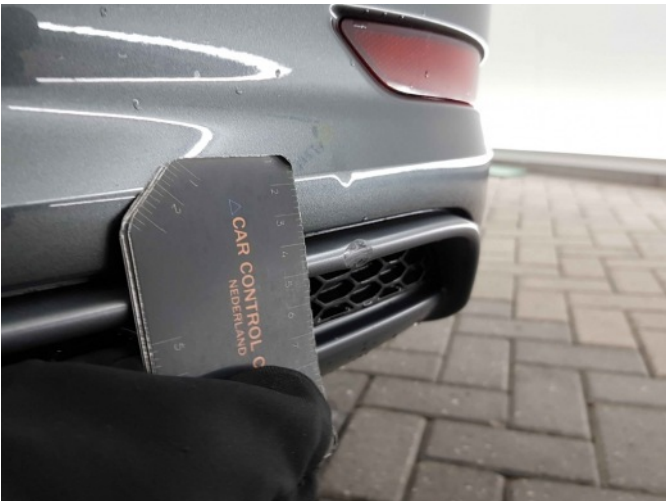
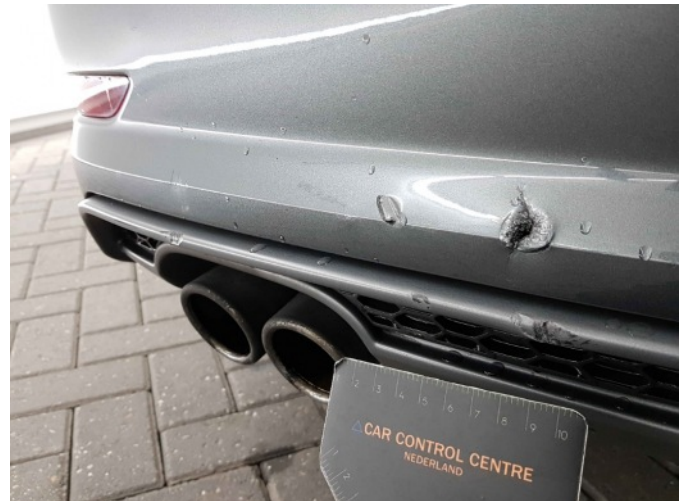
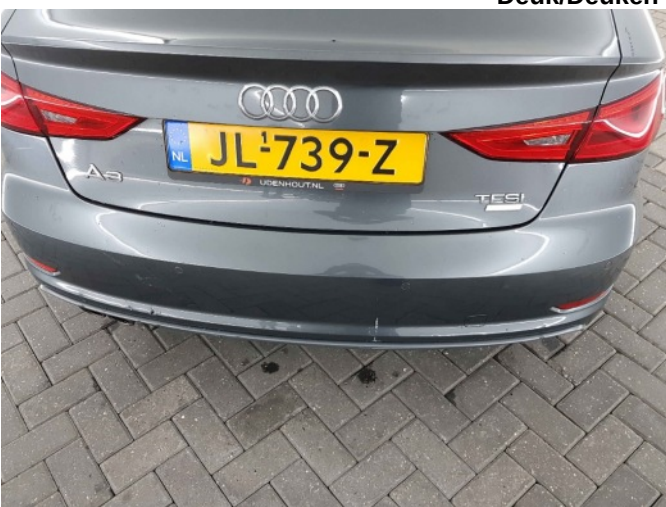
4. Achterbumper

**Deuk/Deuken**

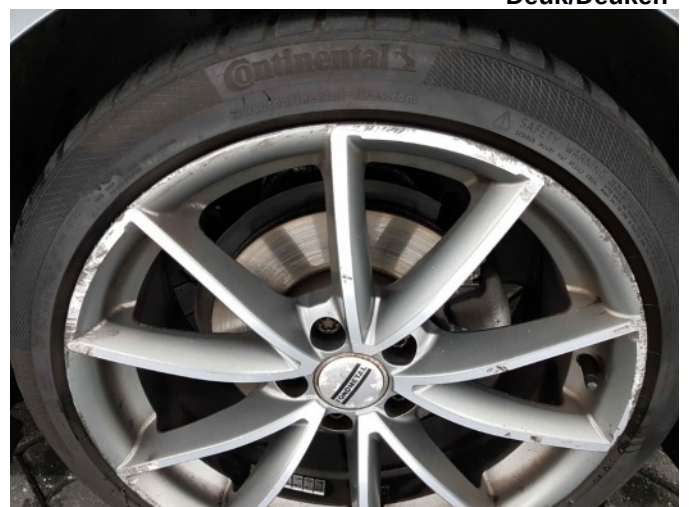
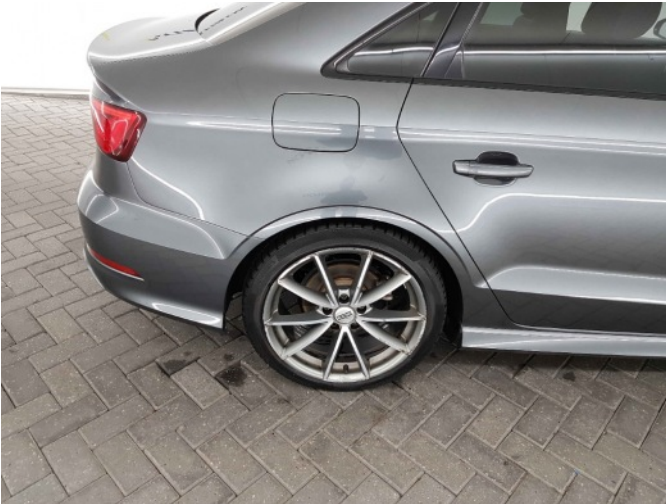
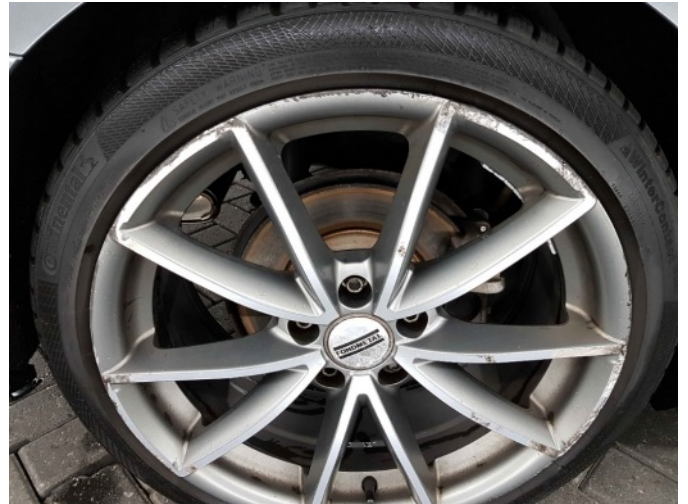
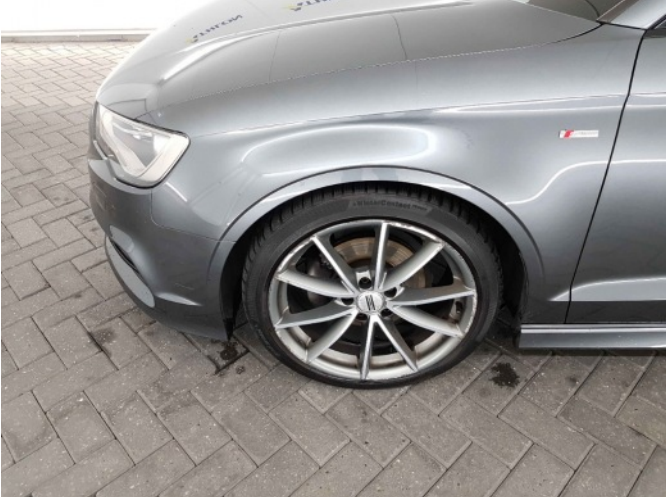
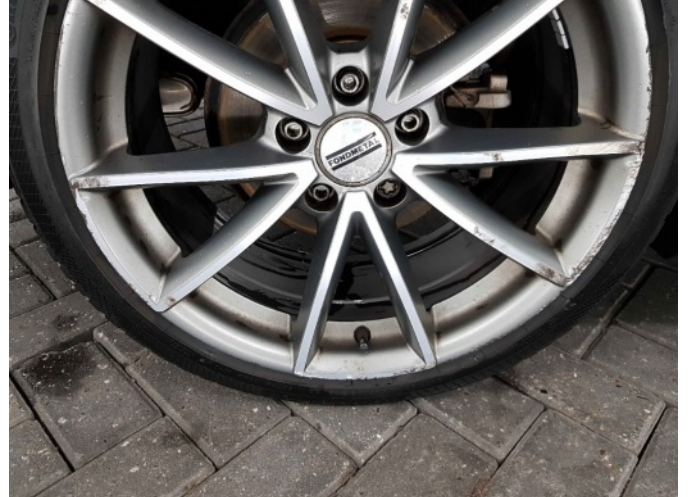
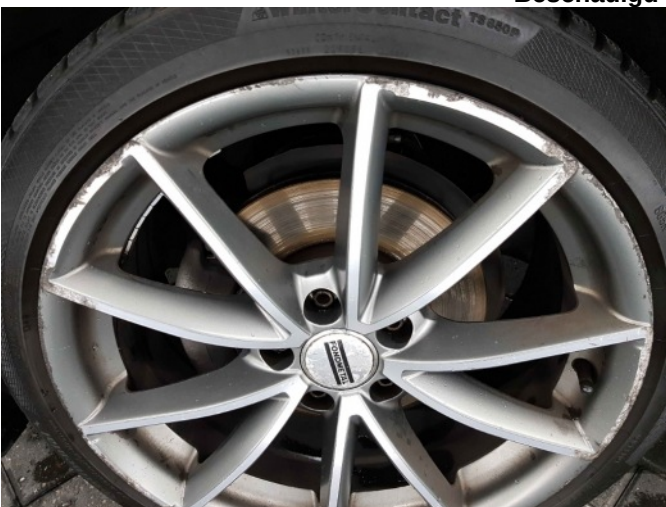
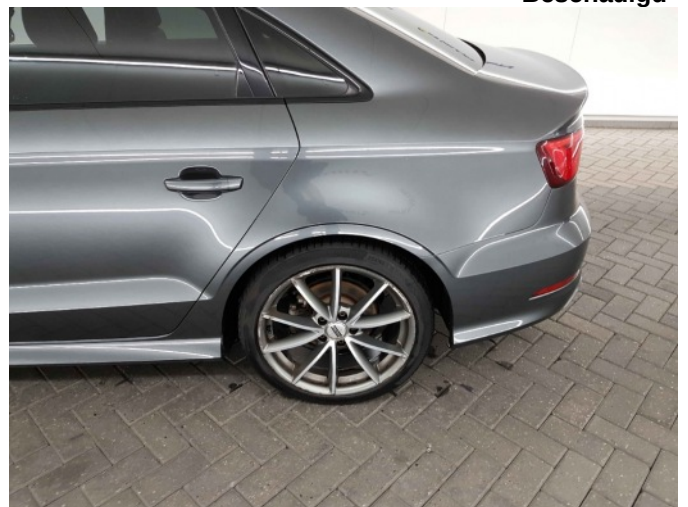
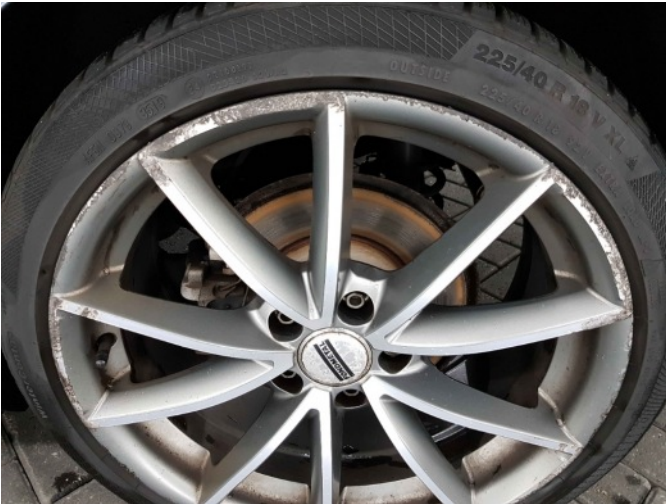
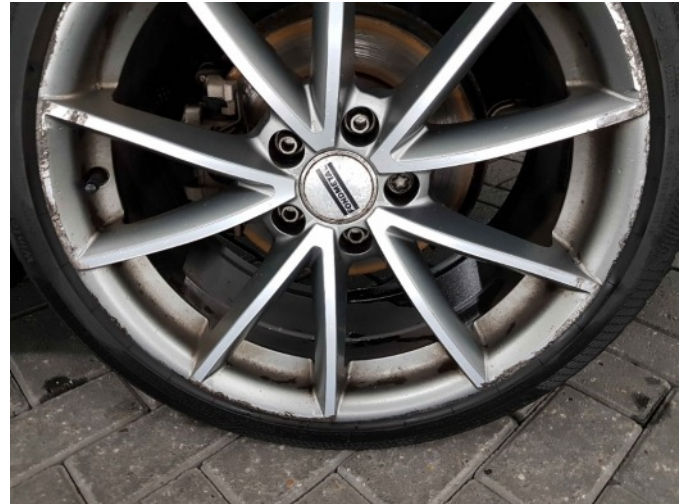
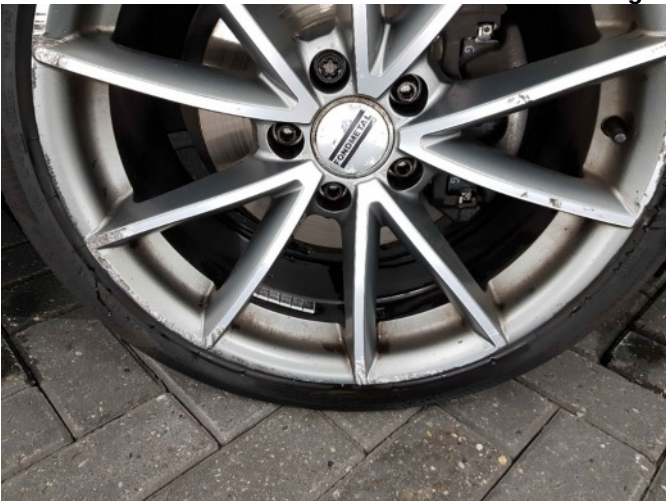
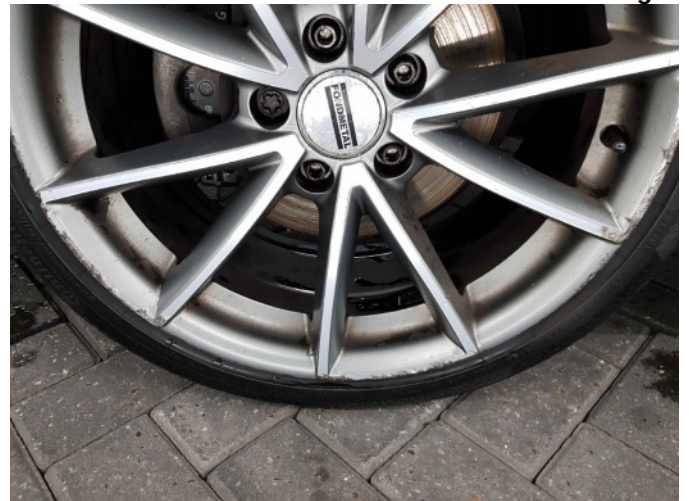
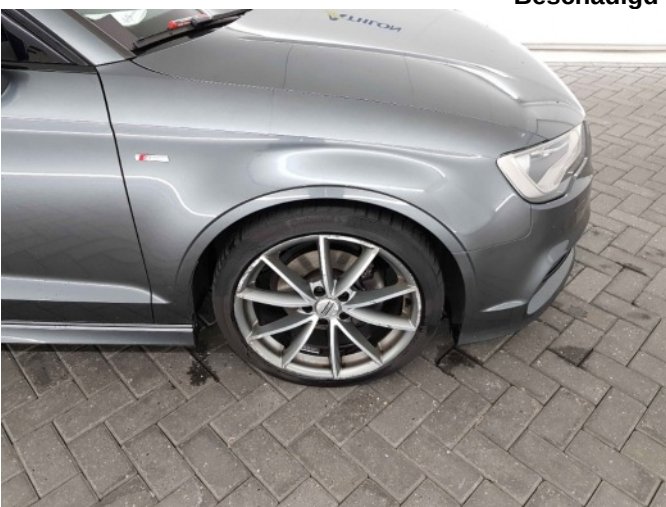
5. Velg achter - links

**Beschadigd**

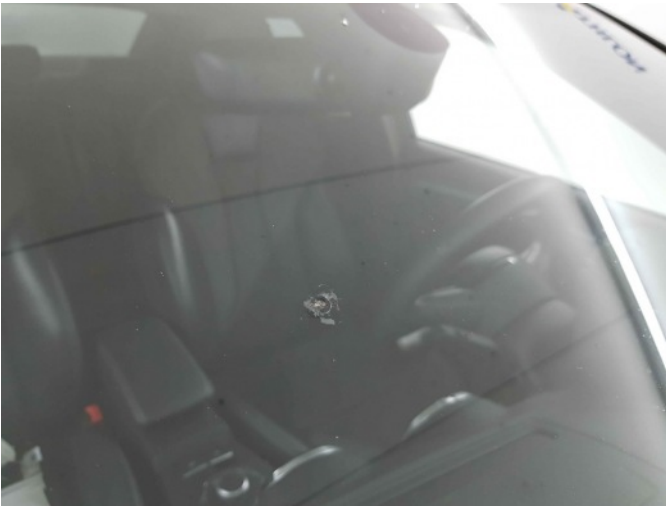
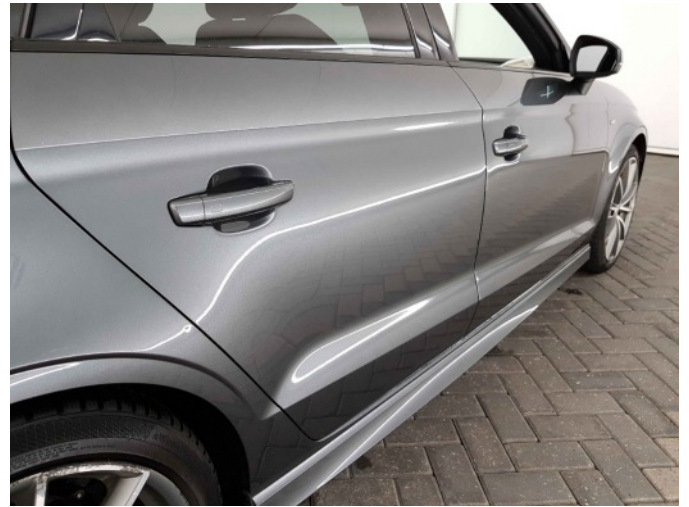
1. Diversen

**Gebruikssporen**
