## Klantenrapport

Rapport nummer: 0000000859585-NL253  
 Inspectie plaats: ALMERE  
 Bezichtigingdatum: 08.10.2021  
 Vlag : NX-609-L

#### BMW 2 Serie Gran Tourer; Multi Purpose Vehicle (M.P.V.); Diesel; Automatic; Red

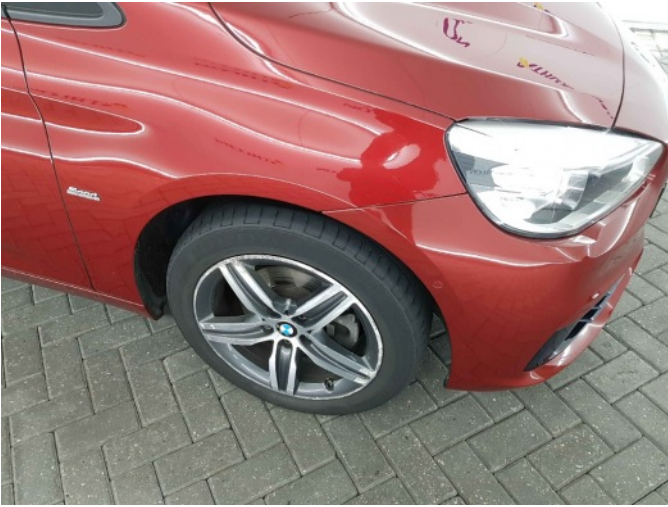
1. Velg voor - rechts

**Beschadigd**

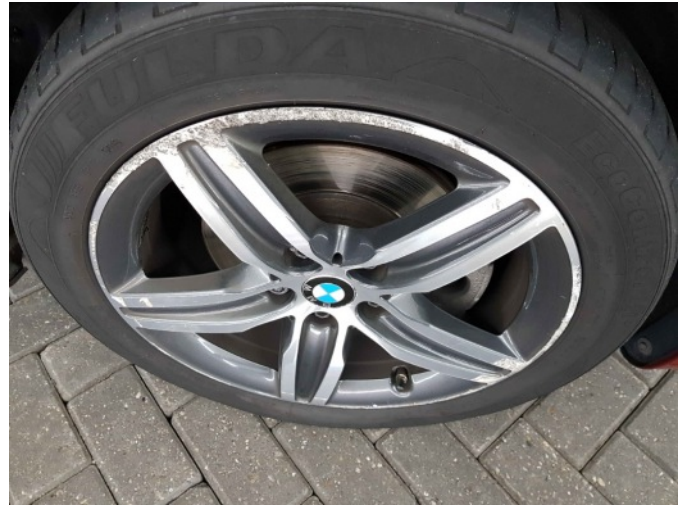
1. Velg voor - rechts

**Beschadigd**

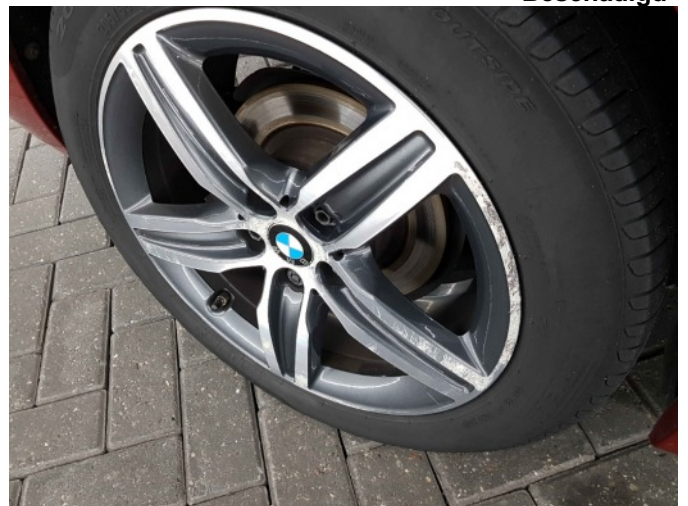
1. Velg voor - rechts

**Beschadigd**

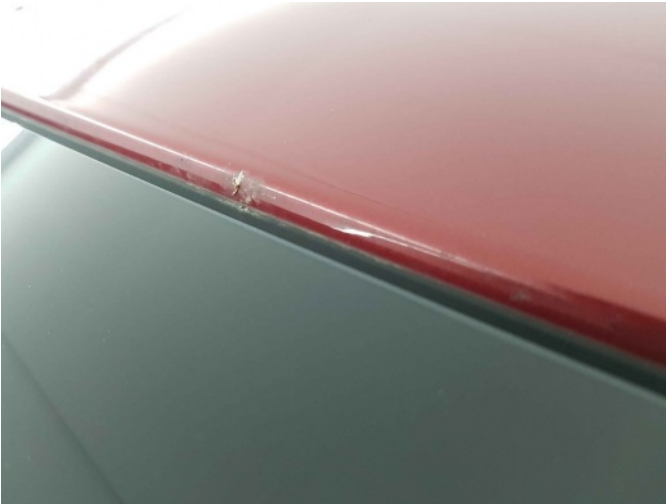
1. Diverse

**Gebruikssporen**

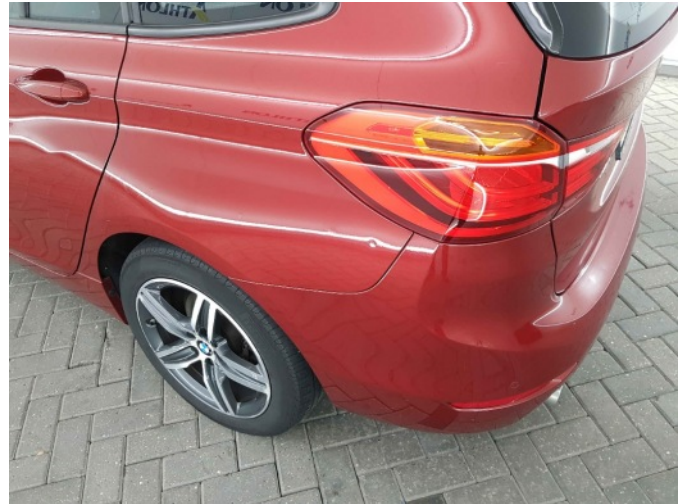
1. Diverse

**Gebruikssporen**

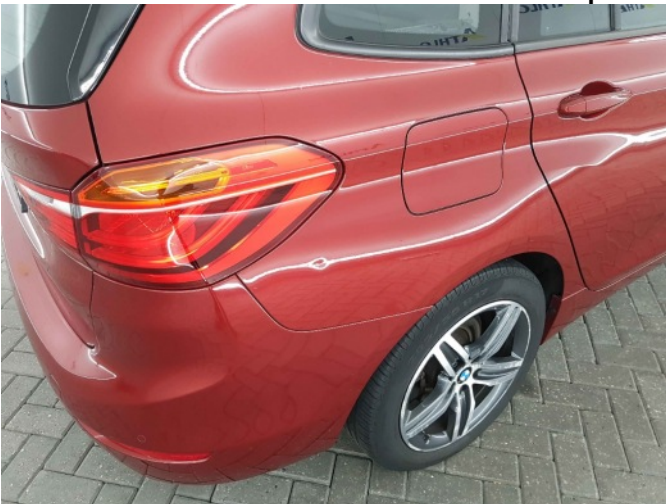
1. Diverse

**Gebruikssporen**

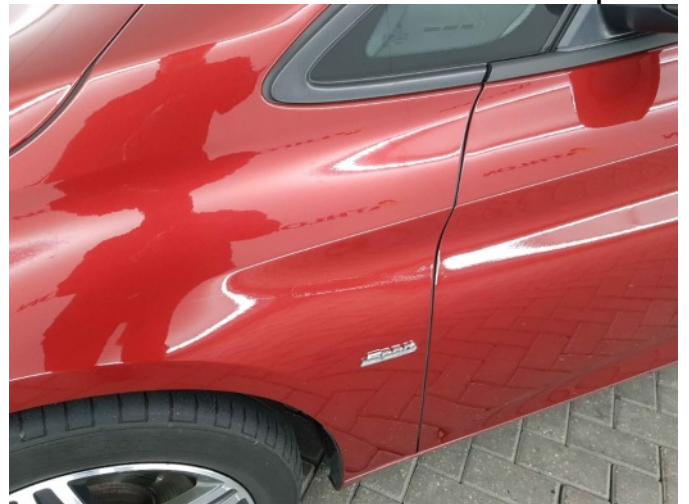
1. Diverse

**Gebruikssporen**
