## Klantenrapport

Rapport nummer: 0000000848105-NL253  
 Inspectie plaats: ALMERE  
 Bezichtigingdatum: 07.10.2021  
 Vlag : PX-843-B

#### BMW 5 Serie Sedan;Sedan;Diesel;Automatic;Blue

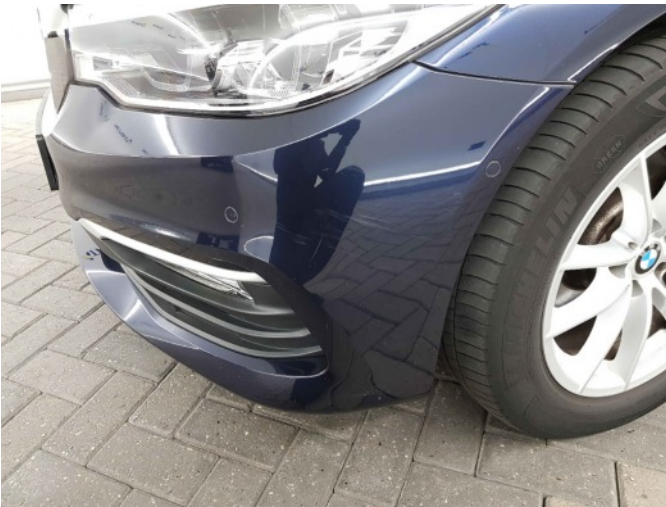
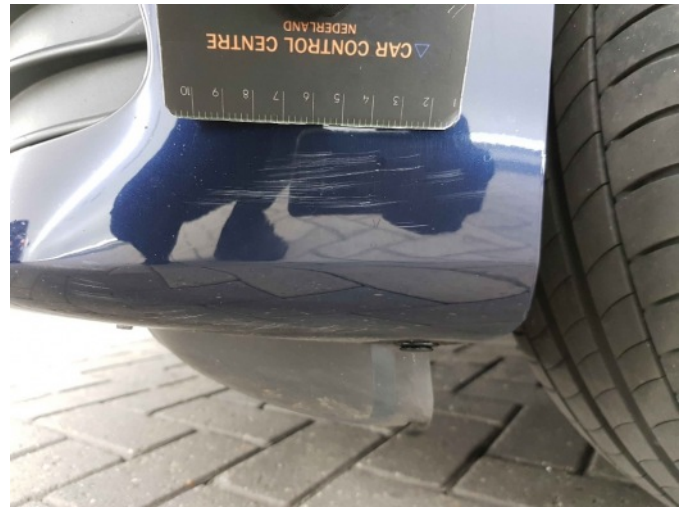
1. Voorbumper

**Krassen**

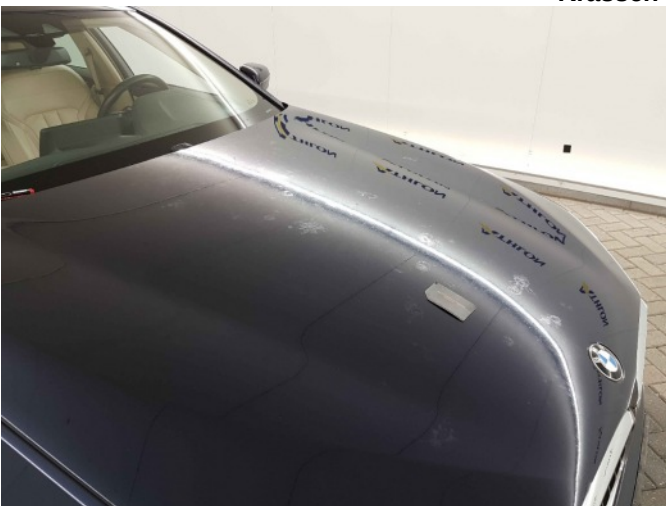
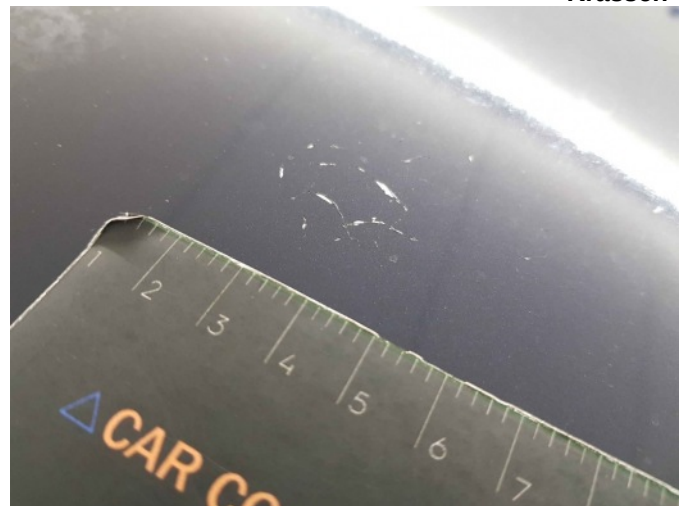
2. Motorkap

**Barst**

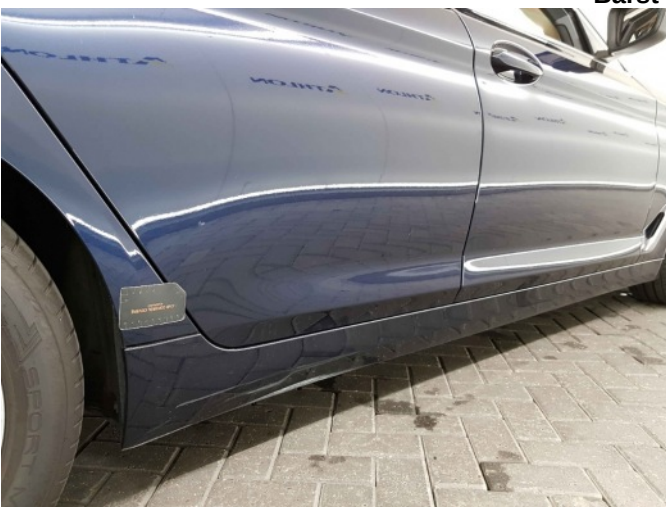
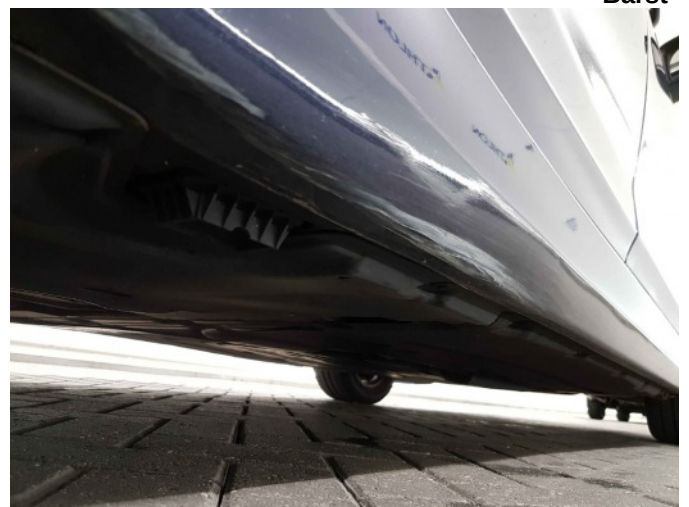
3. Dorpel - rechts

**Deuk/Deuken**

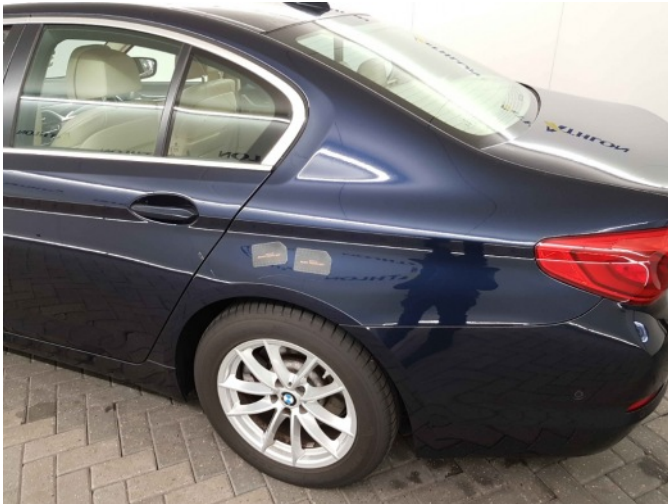
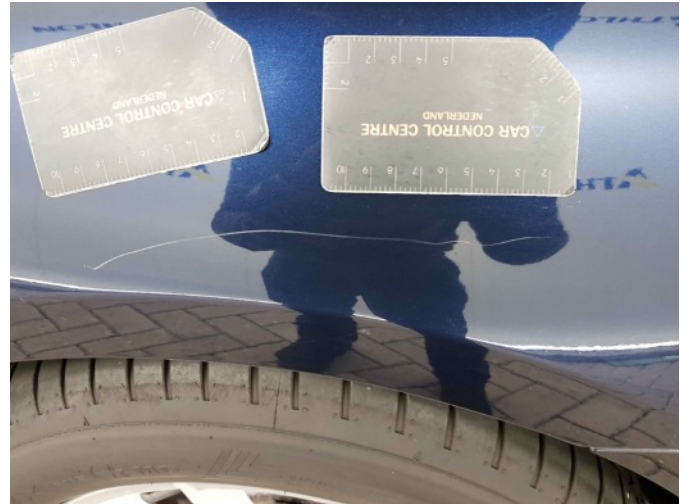
4. Zijwand - achter - Links

**Krassen**

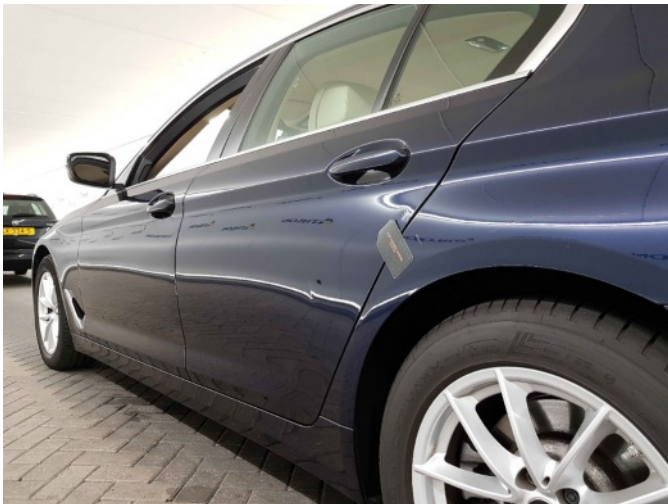
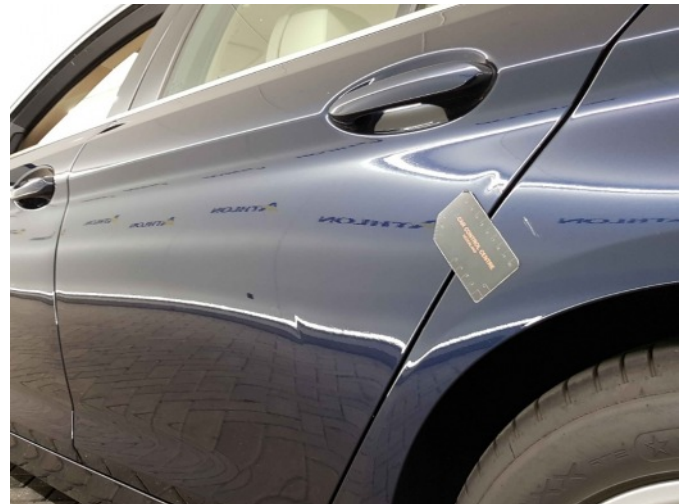
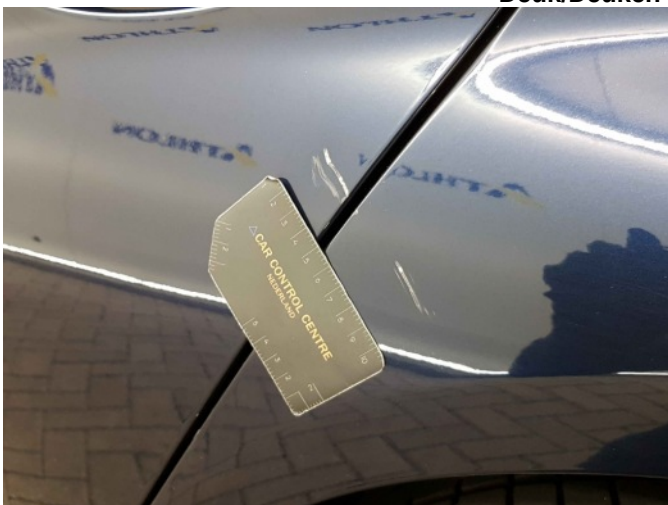
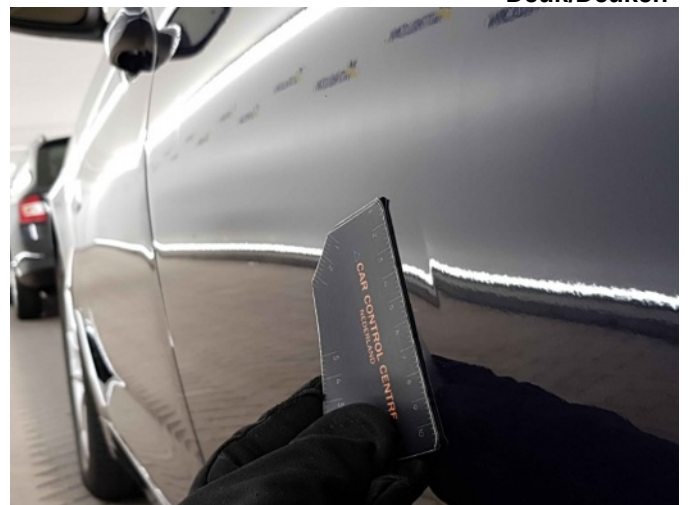
5. Portier achter - links

**Deuk/Deuken**

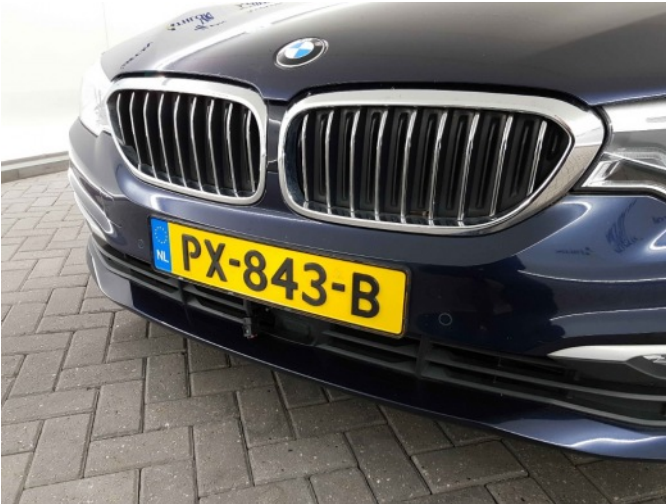
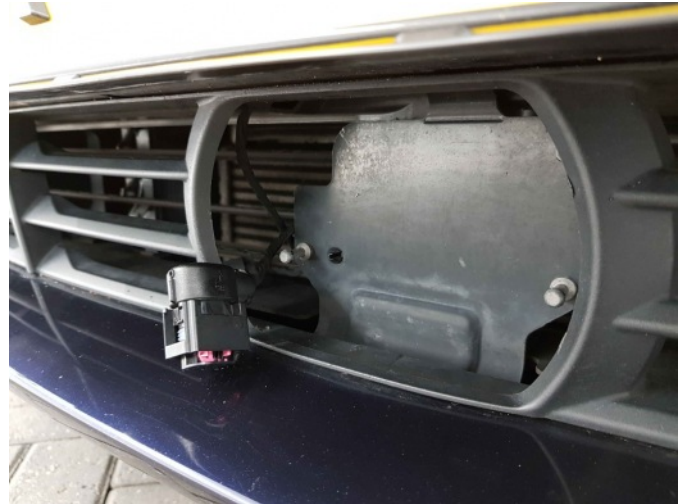
6. Radar

**Ontbreekt**

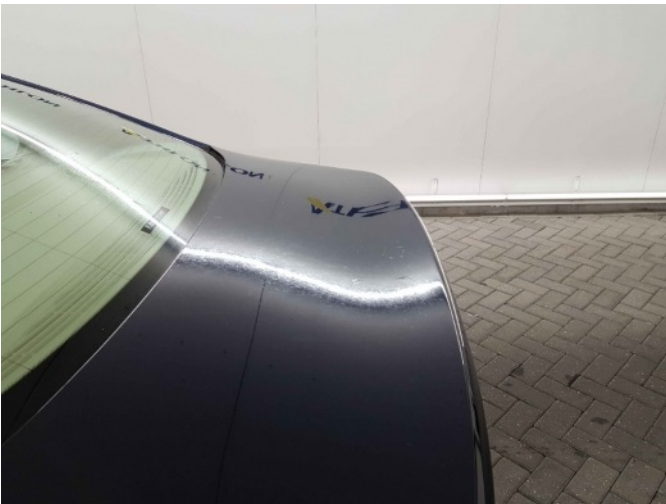
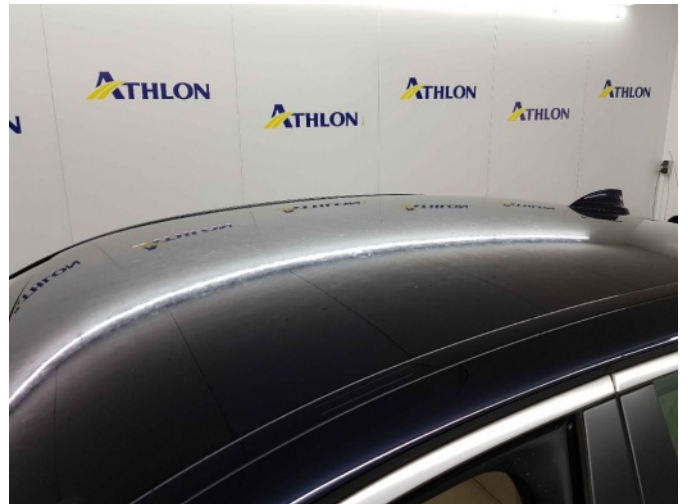
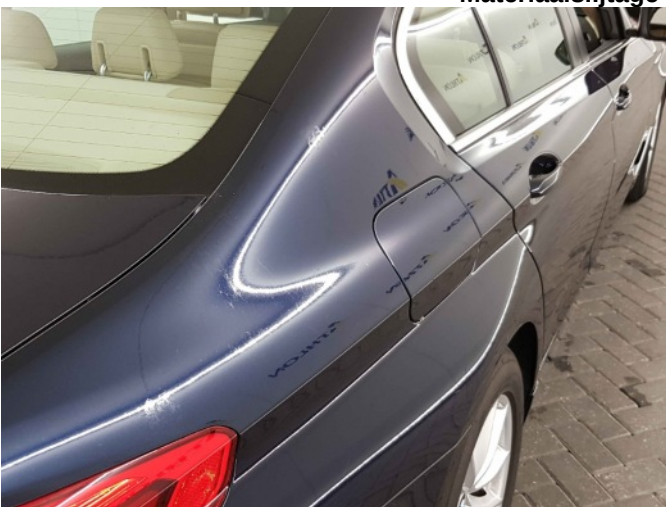
7. Meerdere delen poetsen

**Materiaalslijtage**

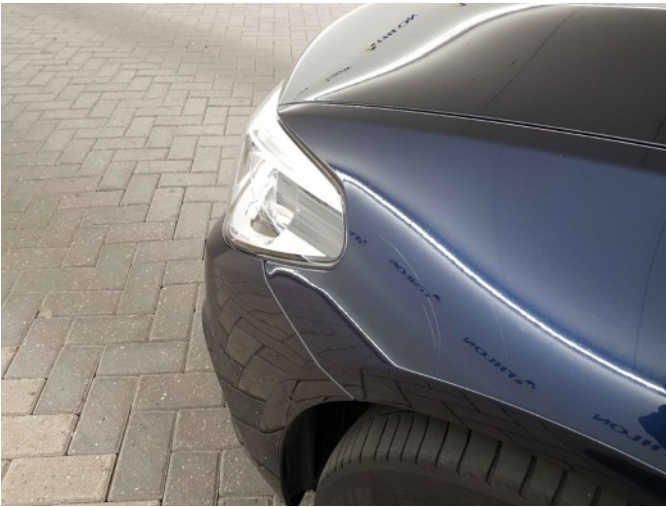
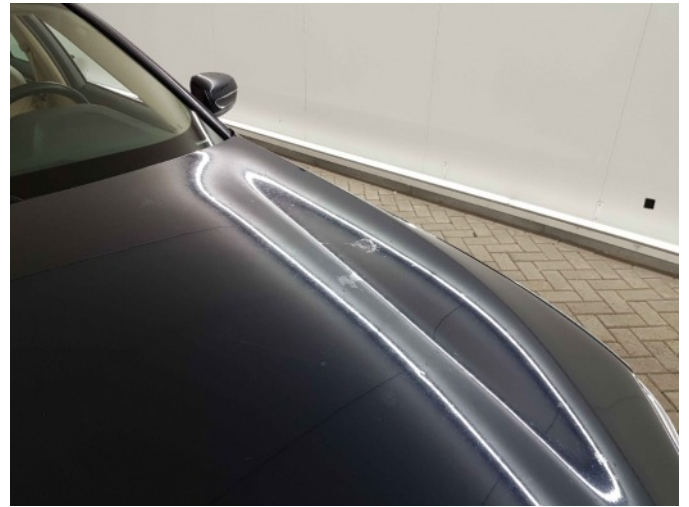
1. Diversen

**Gebruikssporen**
