Klantenrapport

Rapport nummer: 0000000859251-NL253
Inspectie plaats: ALMERE
Bezichtigingdatum: 08.10.2021
Vlag : PD-149-B

BMW X1;Terreinwagen;Diesel;Manual;Grey

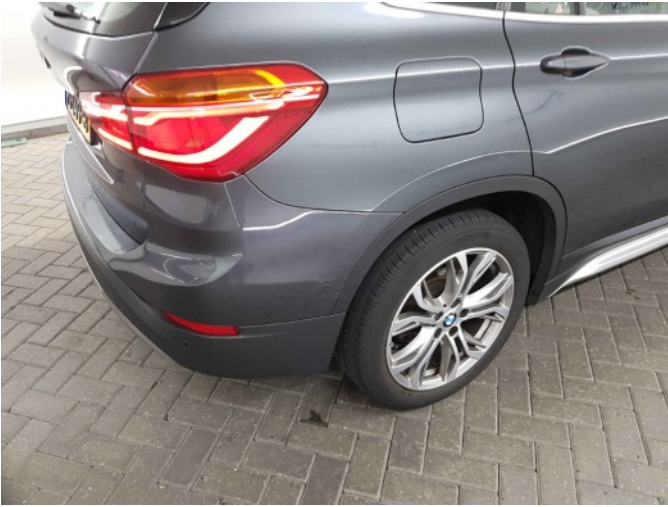
1. Achterbumper

Krassen

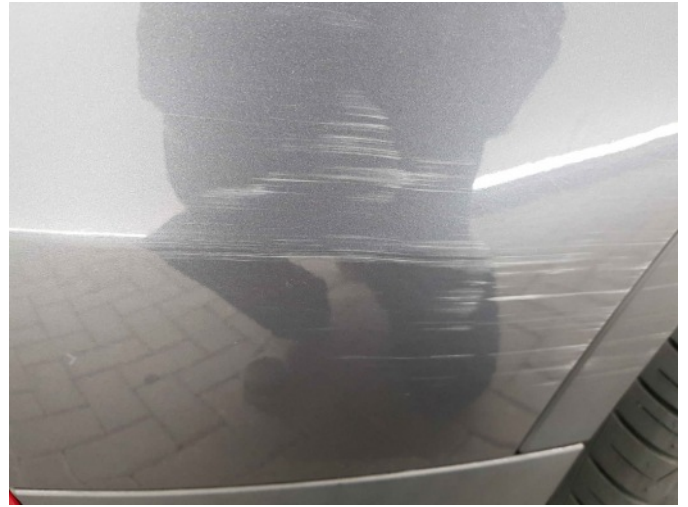
1. Achterbumper

Krassen

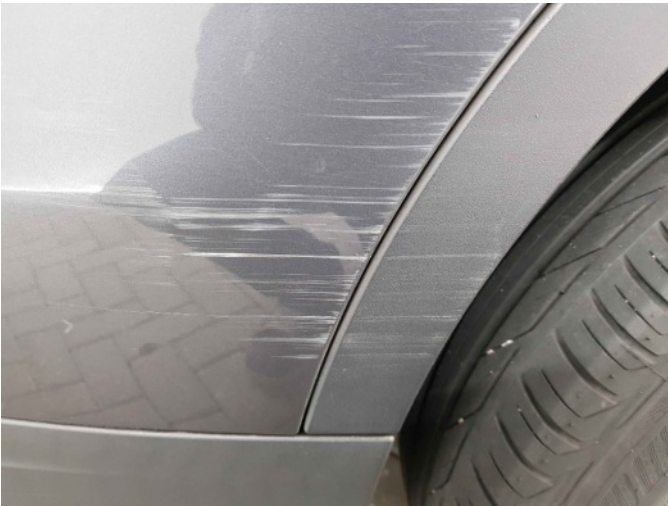
1. Achterbumper

Krassen

Gebruikssporen
