Klantenrapport

Rapport nummer: 0000000858663-NL253
 Inspectie plaats: ALMERE
 Bezichtigingdatum: 06.10.2021
 Vlag : TT-625-P

Opel Karl;Hatchback;Petrol;Manual;White

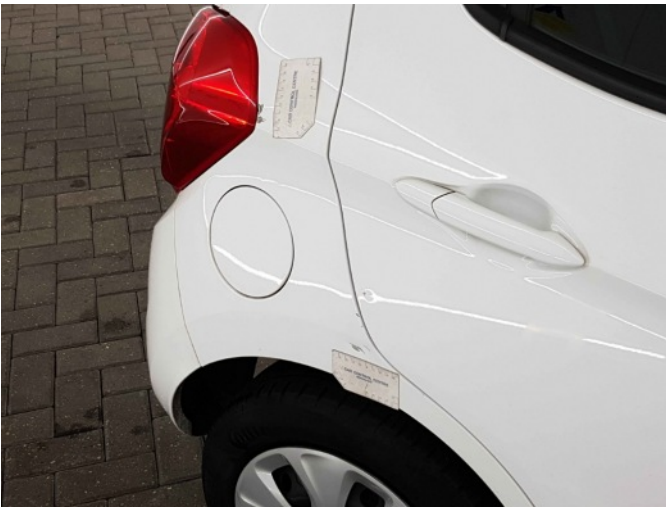
1. Zijwand - achter - rechts

Deuk/Deuken

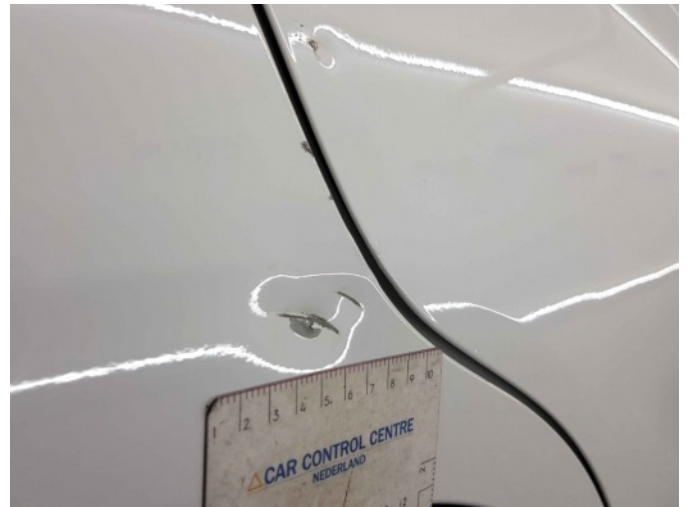
1. Zijwand - achter - rechts

Deuk/Deuken

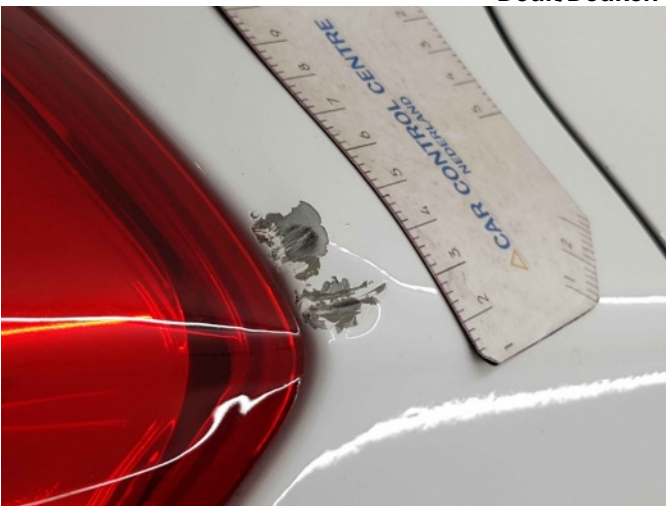
1. Zijwand - achter - rechts

Deuk/Deuken

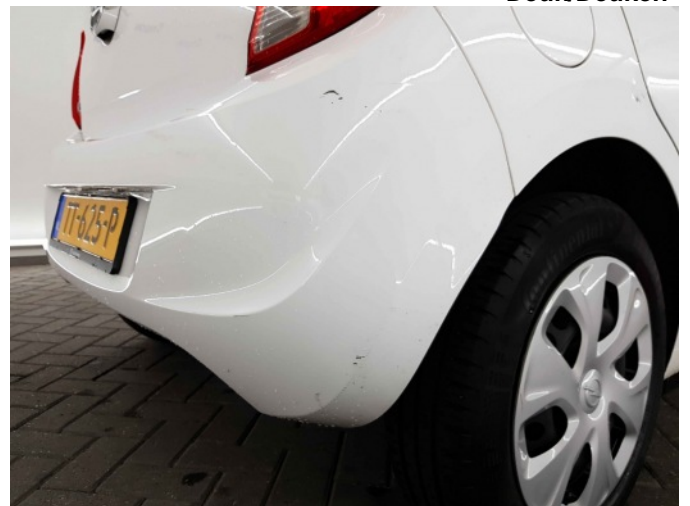
2. Achterbumper

Deuk/Deuken

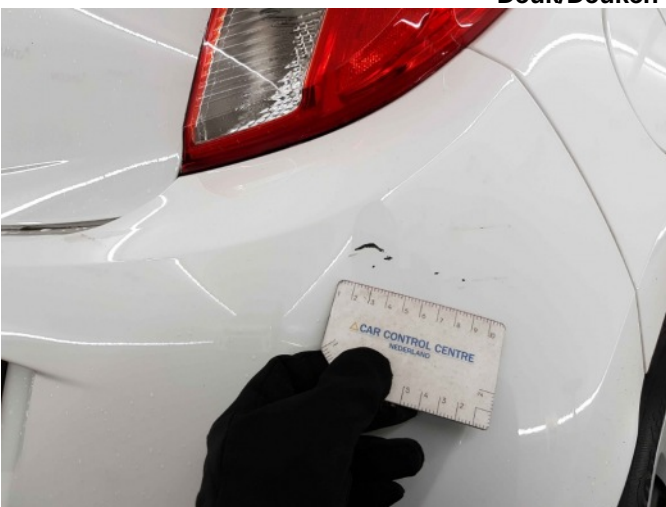
2. Achterbumper

Deuk/Deuken

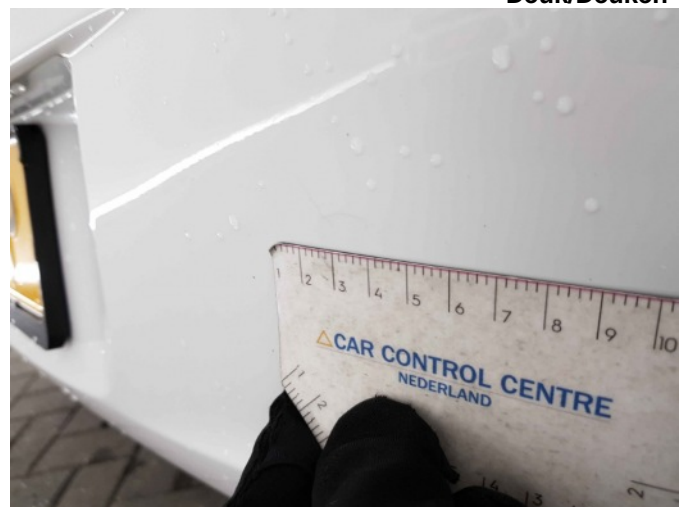
2. Achterbumper

Deuk/Deuken

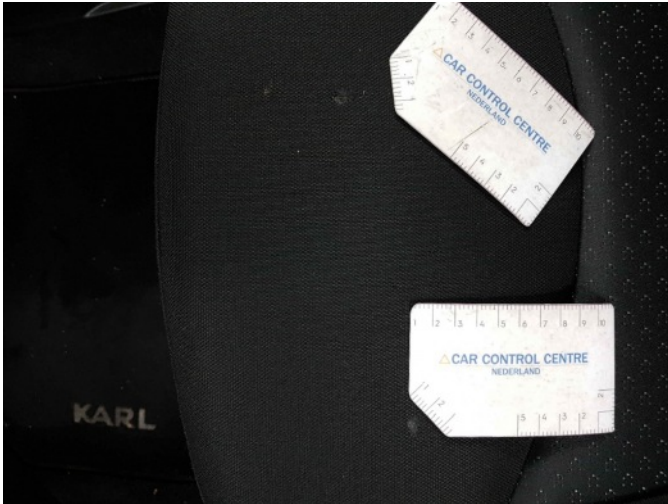
3. Bestuurdersstoel

Brandgat

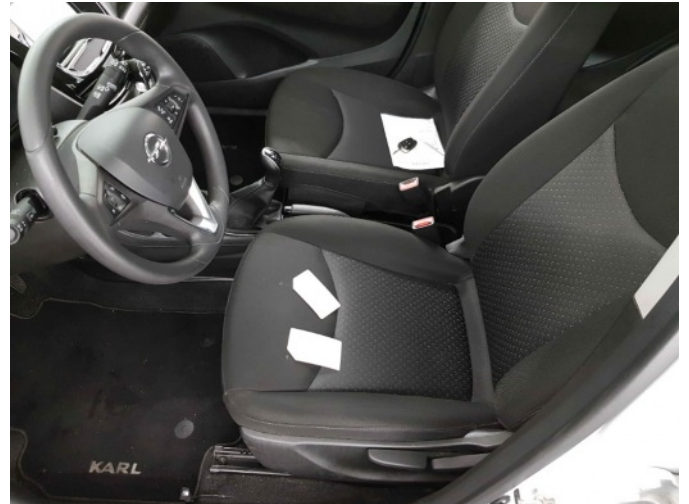
3. Bestuurdersstoel

Brandgat

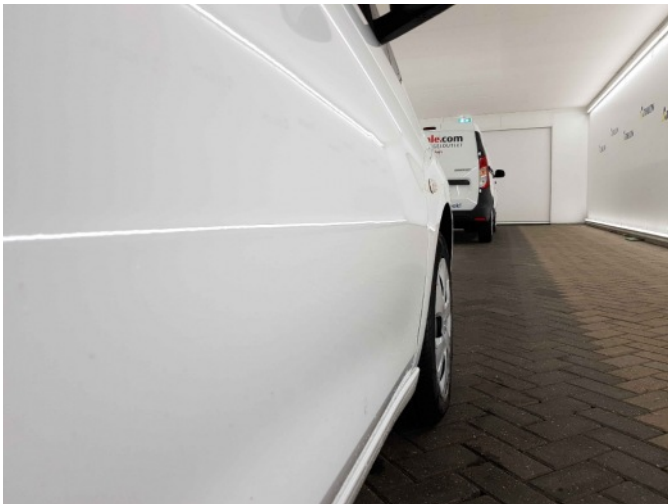
1. Diversen

Gebruikssporen

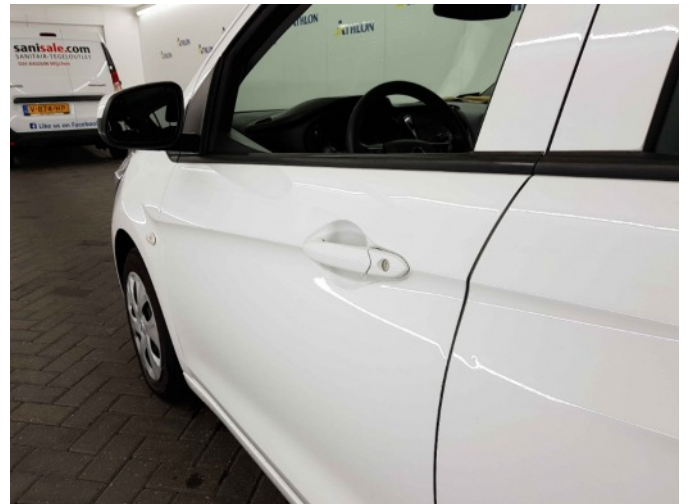
1. Diversen

Gebruikssporen

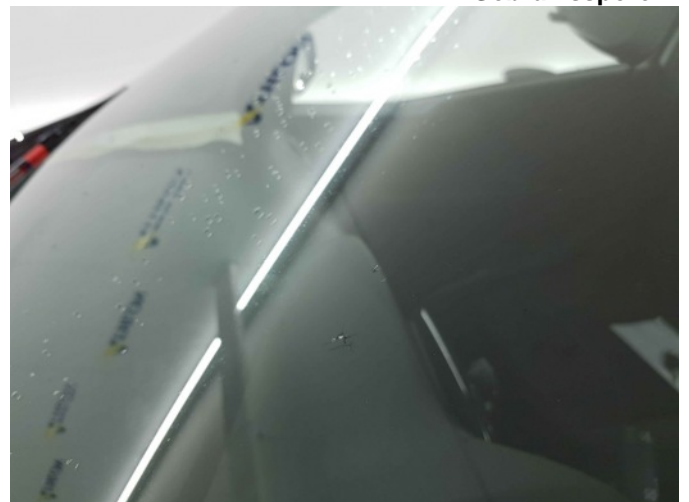
1. Diversen

Gebruikssporen
