**Rapport nummer:** 0000000859144-NL170  
**Inspectie plaats:** ALMERE  
**Bezichtigingdatum:** 08.10.2021  
**Vlag :** TV-864-N

#### Opel Insignia Grand Sport;Hatchback;Petrol;Automatic;Black

fotografisch verslag

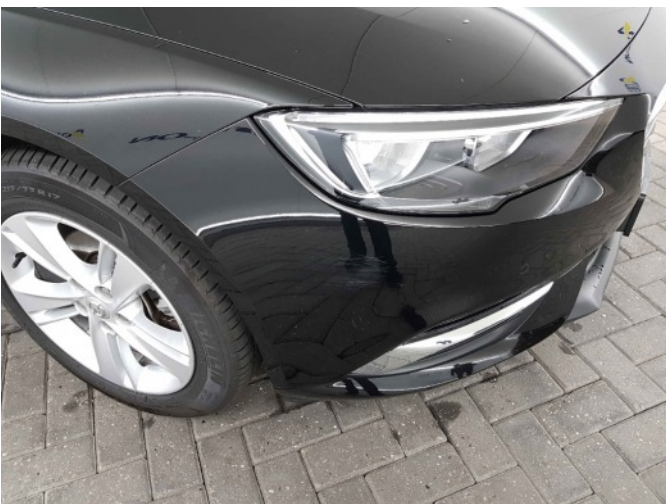
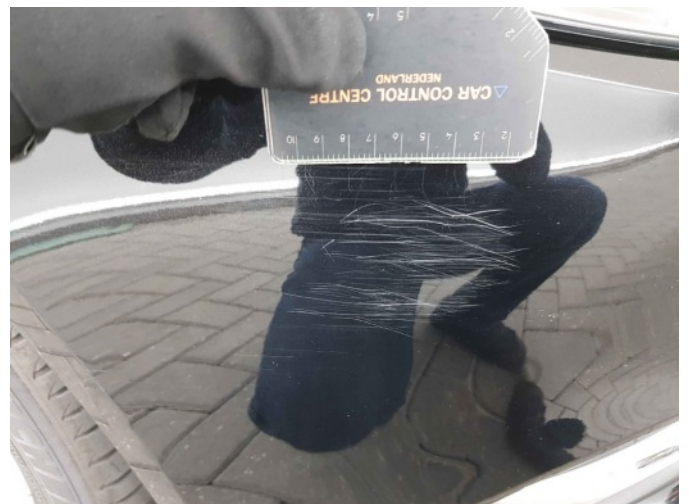
1. Voorbumper

- 1.) Voorbumper | Krassen
- 2.) Achterbumper | Deuk/Deuken
- 3.) Diversen | Gebruikssporen

Krassen

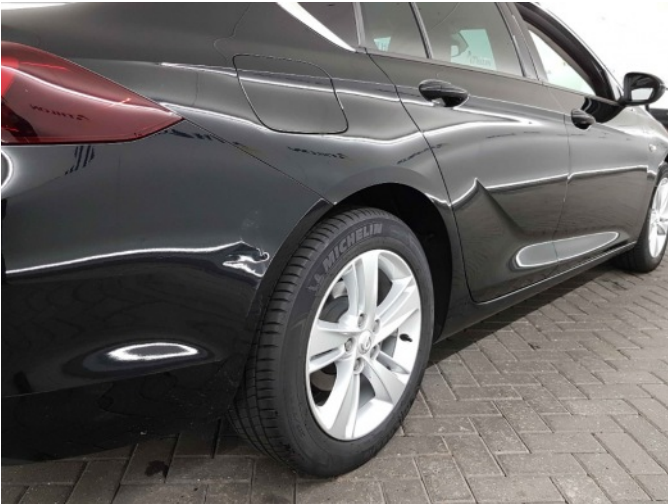
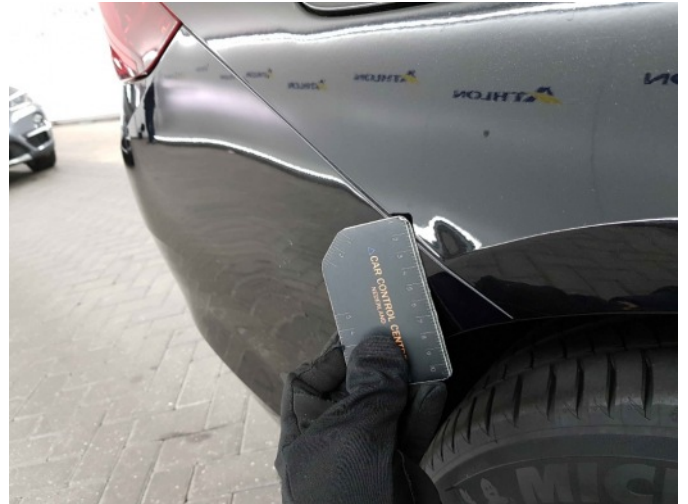
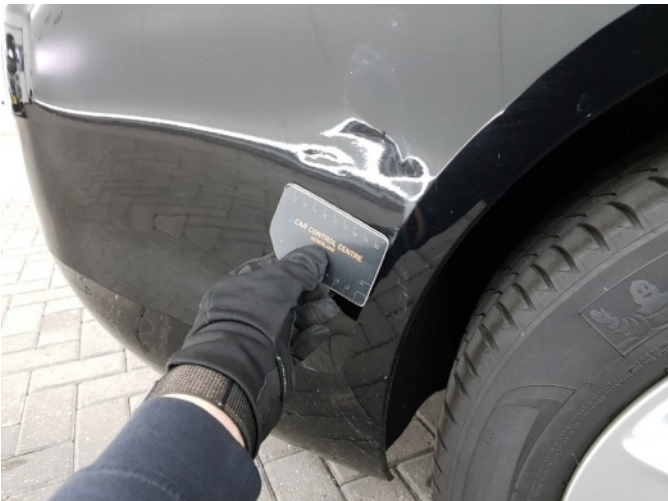
2. Achterbumper

Deuk/Deuken

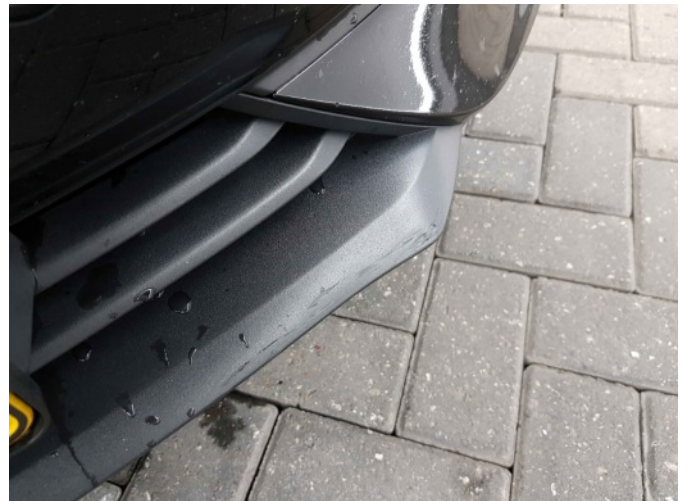
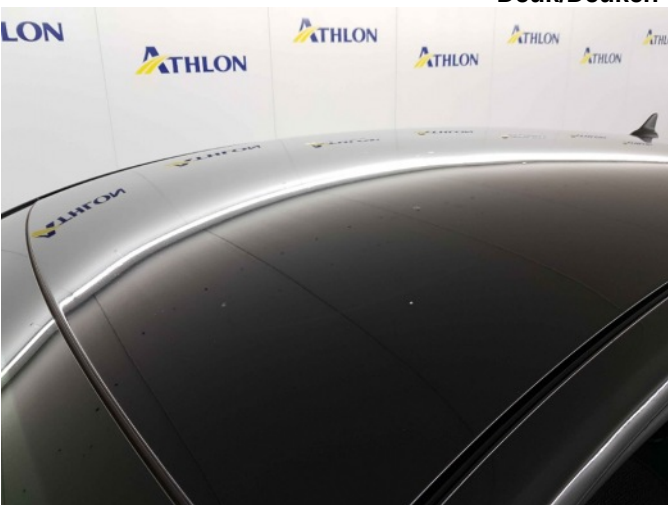
3. Diversen

Gebruikssporen
