Klantenrapport

Rapport nummer: 0000000858329-NL253
 Inspectie plaats: ALMERE
 Bezichtigingdatum: 06.10.2021
 Vlag : PS-108-V

Ford Focus hatchback;Hatchback;Petrol;Manual;Black

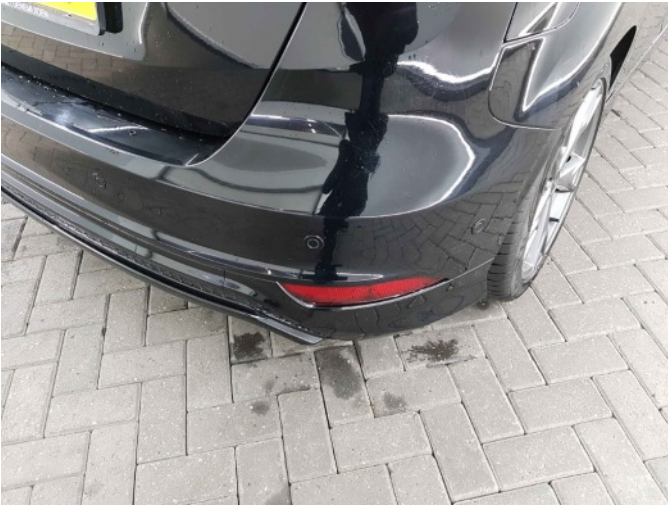
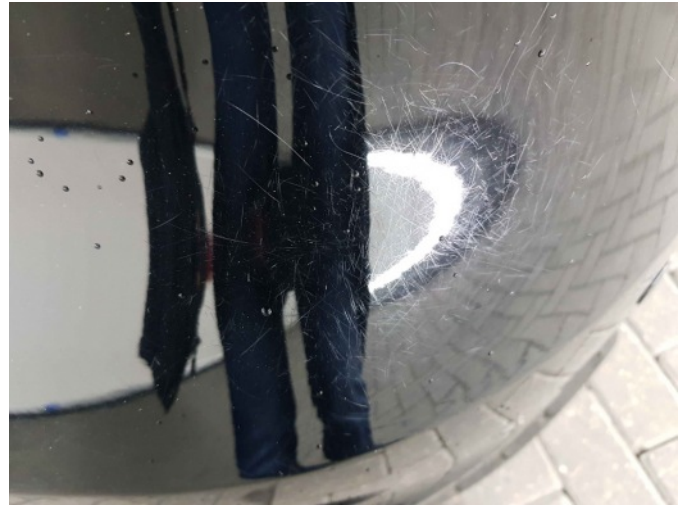
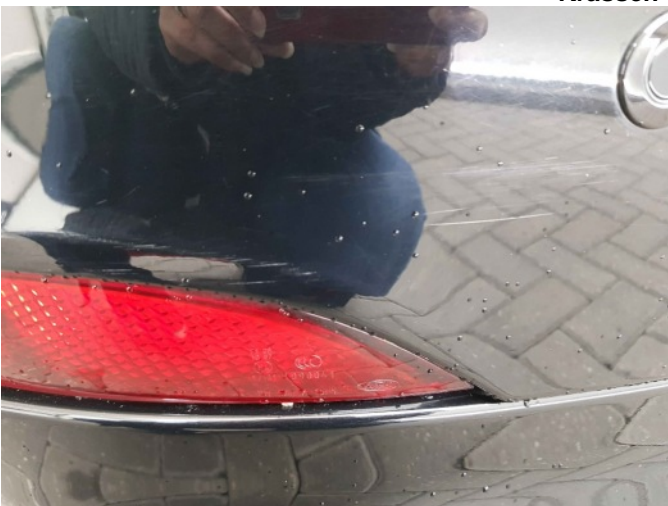
1. Achterbumper

Krassen

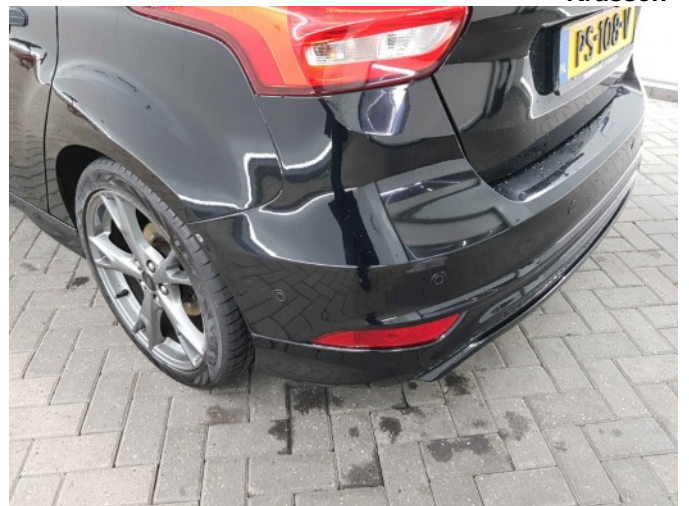
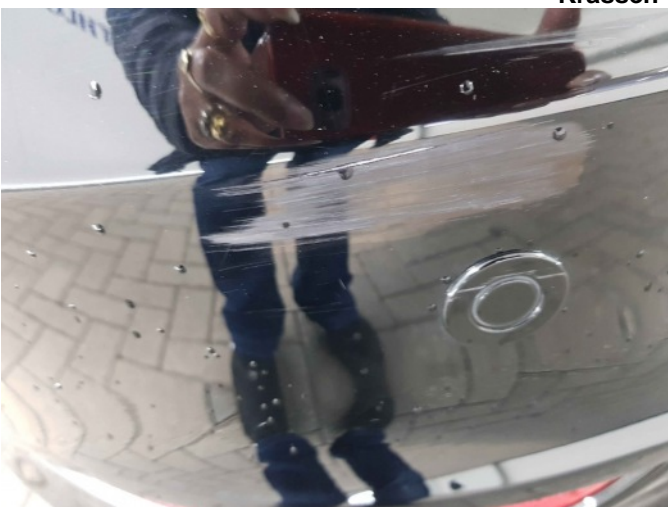
2. Achterbumper

Krassen

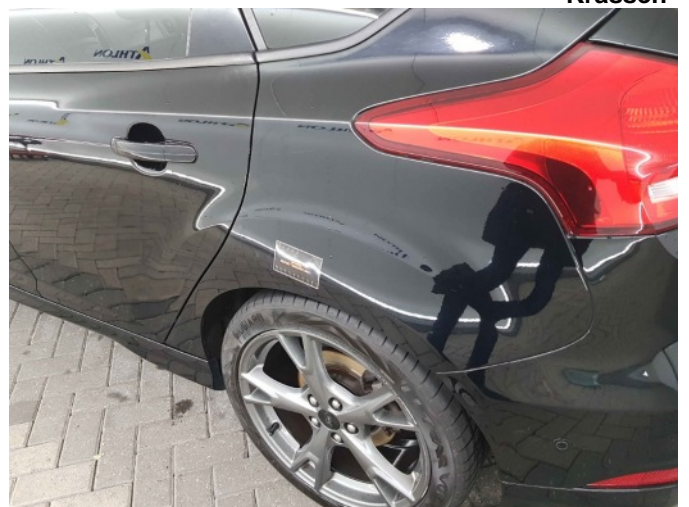
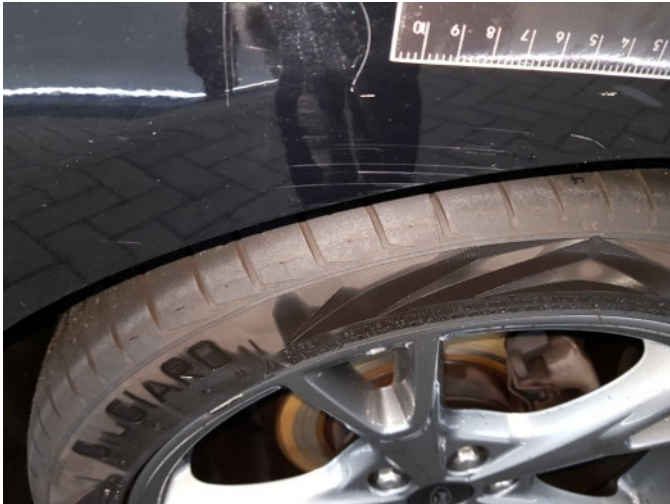
3. Zijwand - achter - Links

Krassen

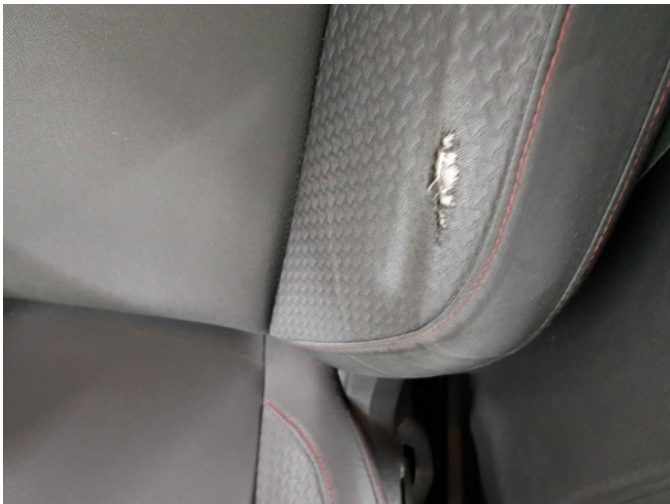
4. Binnenzijde interieur

Breuk / barst / scheur

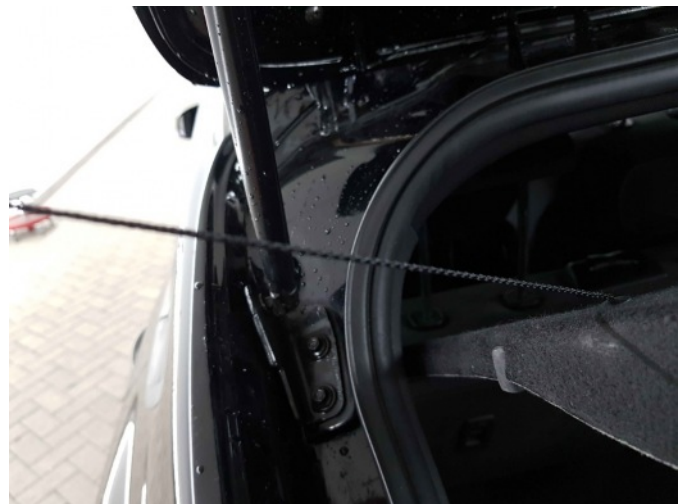
1. Diverse

Gebruikssporen

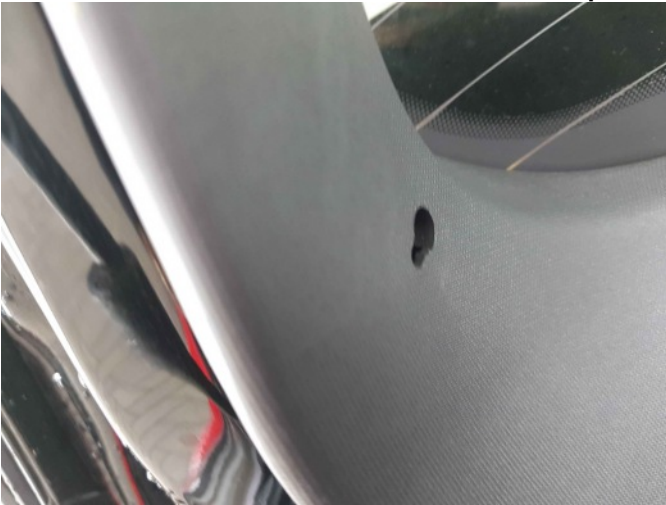
1. Diverse

Gebruikssporen

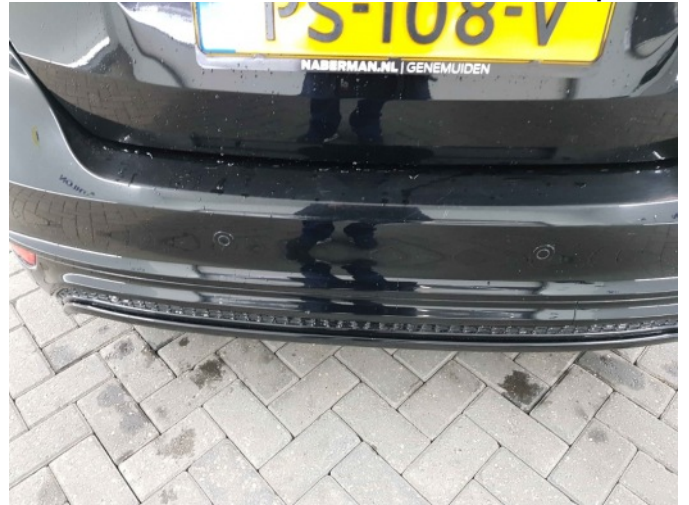
1. Diverse

Gebruikssporen

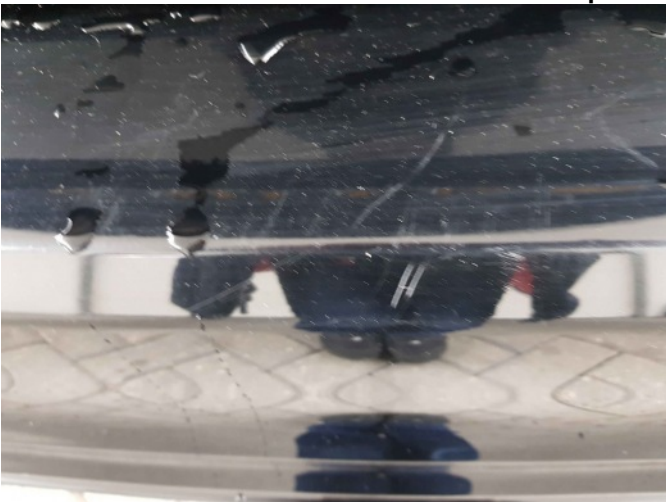
1. Diverse

Gebruikssporen

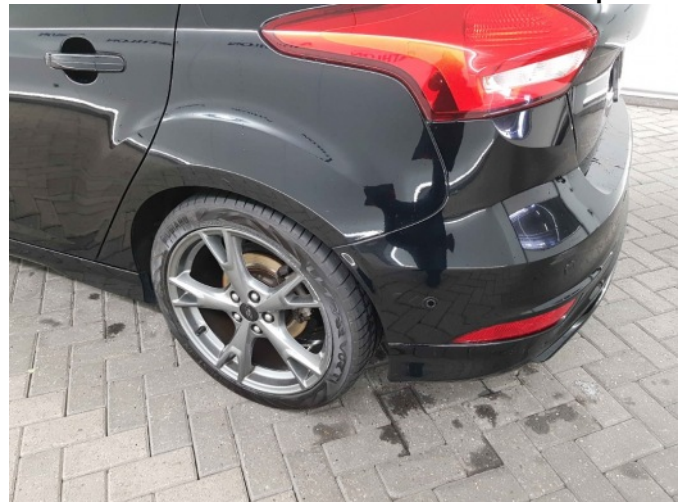
1. Diverse

Gebruikssporen

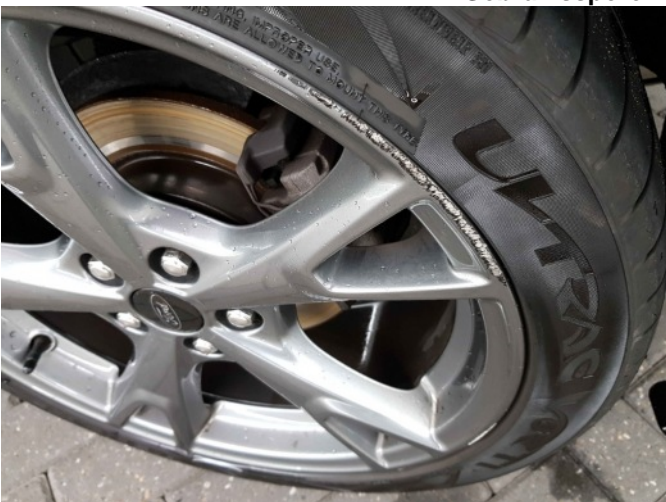
1. Diverse

Gebruikssporen

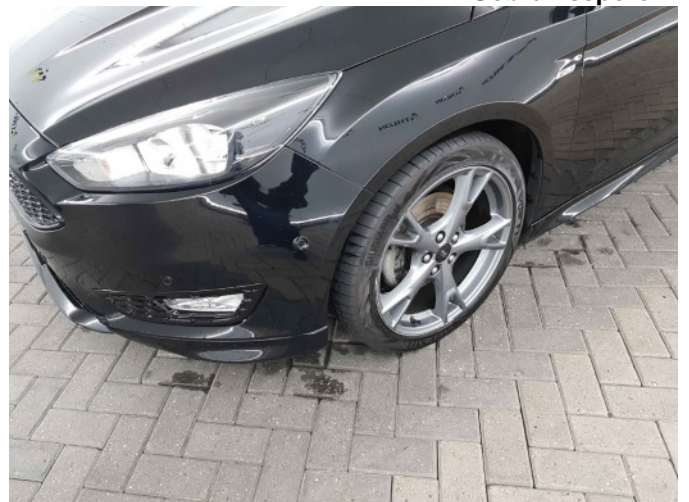
1. Diverse

Gebruikssporen

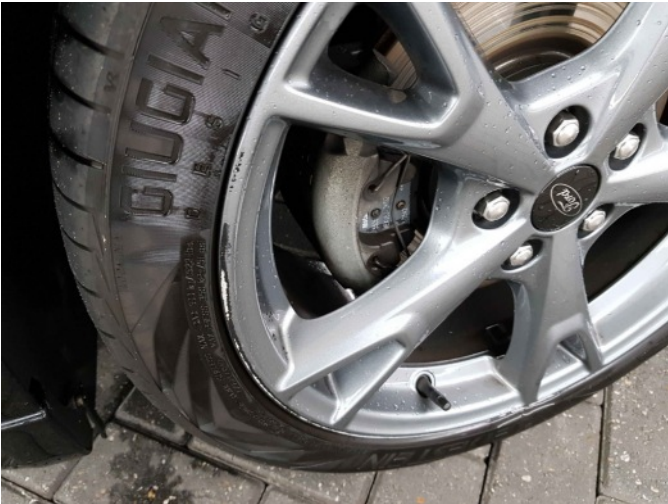
1. Diverse

Gebruikssporen

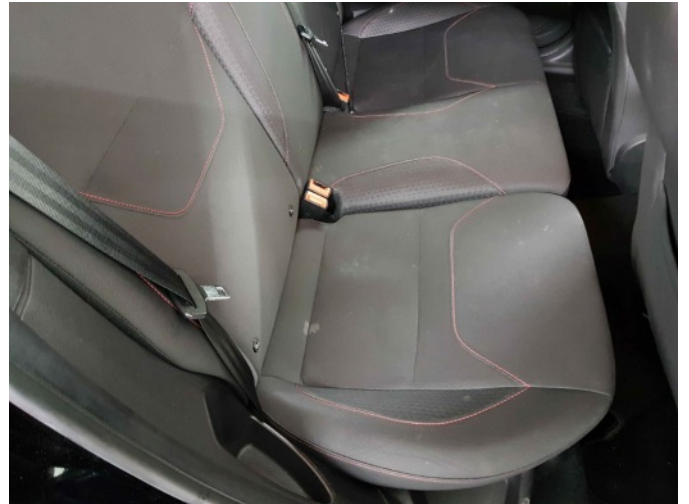
1. Diverse

Gebruikssporen

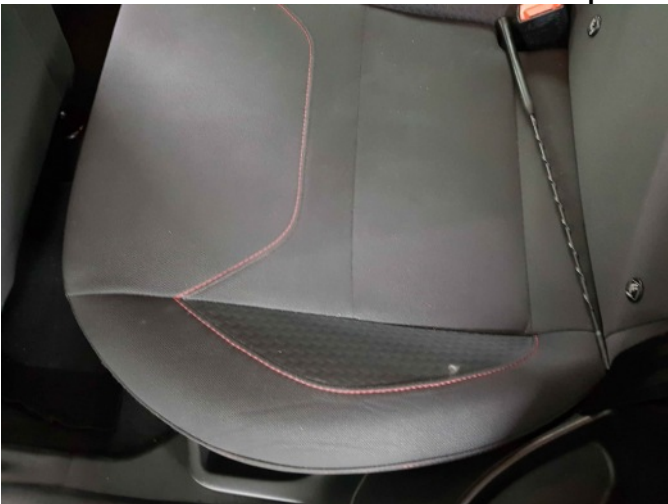
1. Diverse

Gebruikssporen

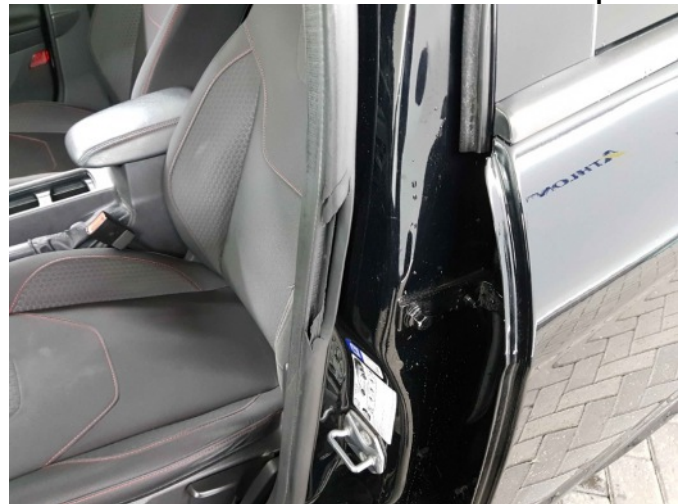
1. Diverse

Gebruikssporen

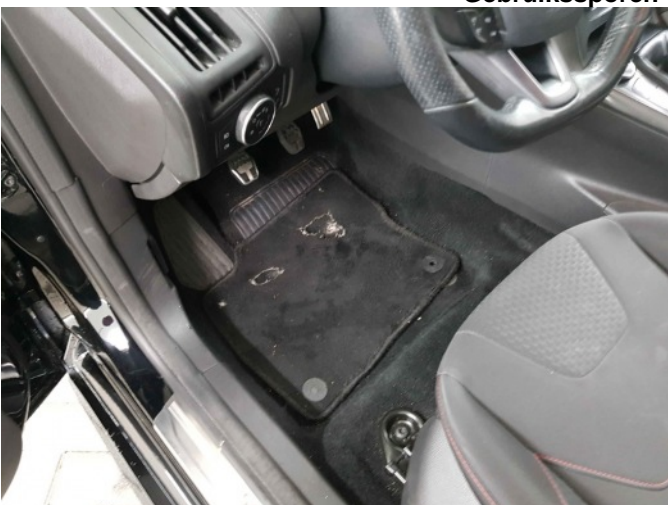
1. Diverse

Gebruikssporen

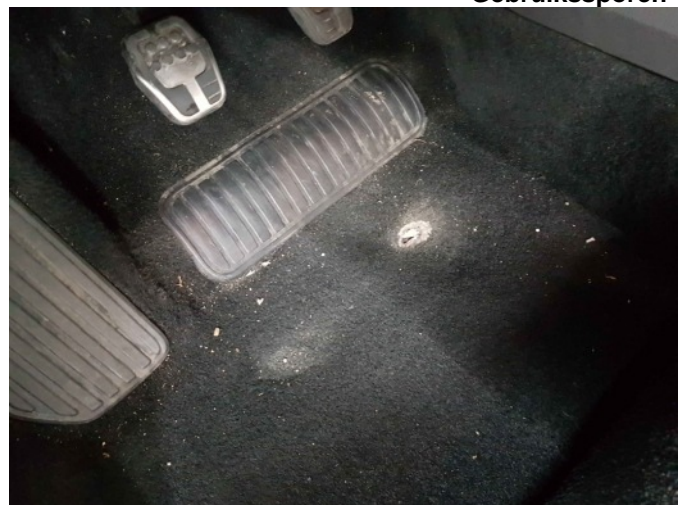
1. Diverse

Gebruikssporen
