Rapport nummer: 0000000856313-NL170
Inspectie plaats: ALMERE
Bezichtigingdatum: 06.10.2021
Vlag : PG-299-B

Kia Picanto;Hatchback;Petrol;Manual;Silver

VIN:	KNAB2511AJT036264	Kilometerstand afgelezen:	74967 km
Eerste registratie / Bouwjaar:	26.06.2017 / 0	Bezichtigingdatum / -plaats:	06.10.2021 ALMERE
Voertuig type:	Personenauto	Voertuig type:	Hatchback
HSN/TSN:	null//null	Auto rookvrij:	ja
Conditie exterieur:	3 - Toestand bevredigend	Conditie interieur:	2 - Toestand goed

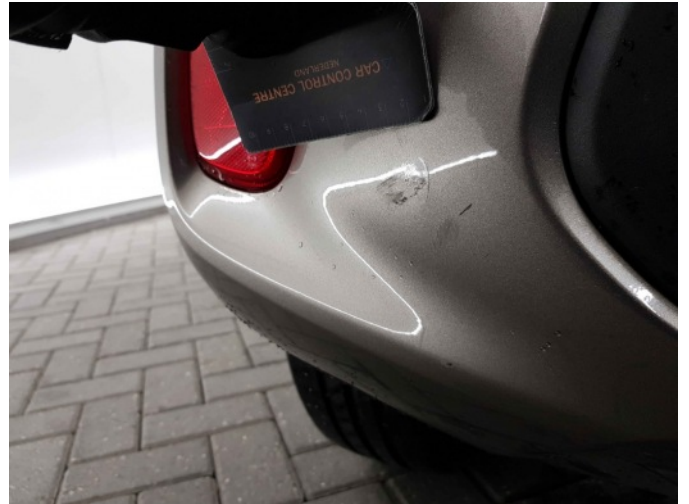
1. Achterbumper

Deuk/Deuken

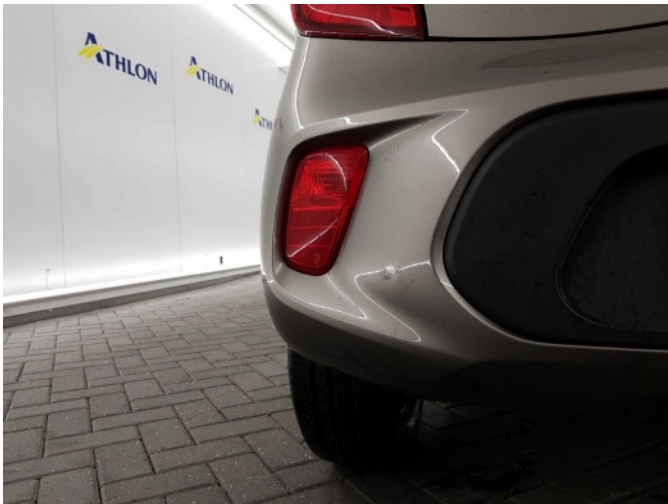
1. Achterbumper

Deuk/Deuken

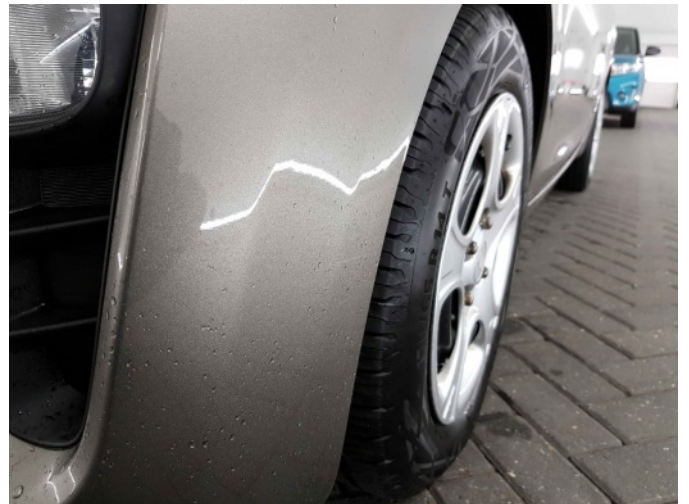
2. Diversen

Gebruikssporen

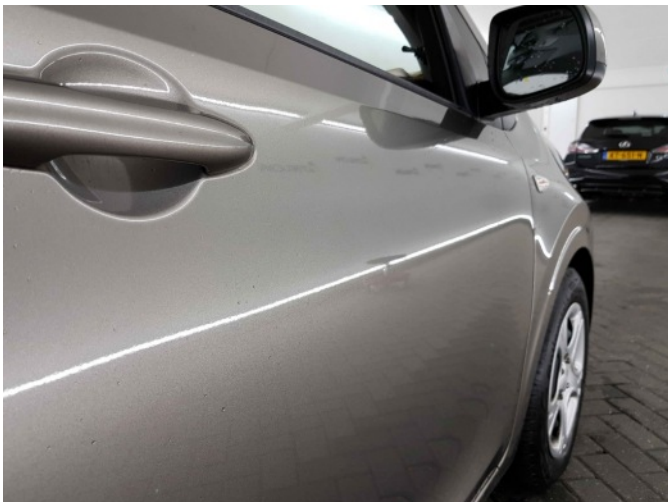
2. Diversen

Gebruikssporen

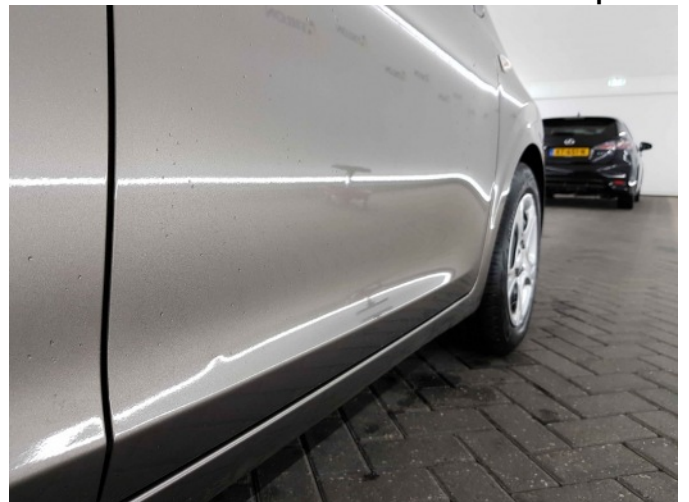
2. Diversen

Gebruikssporen

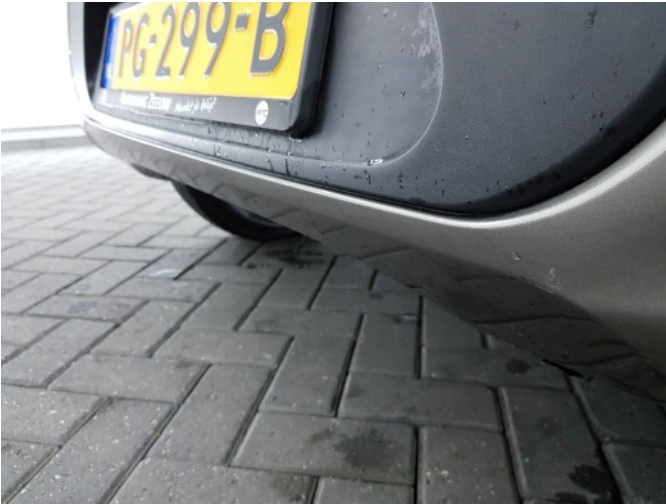
2. Diversen

Gebruikssporen

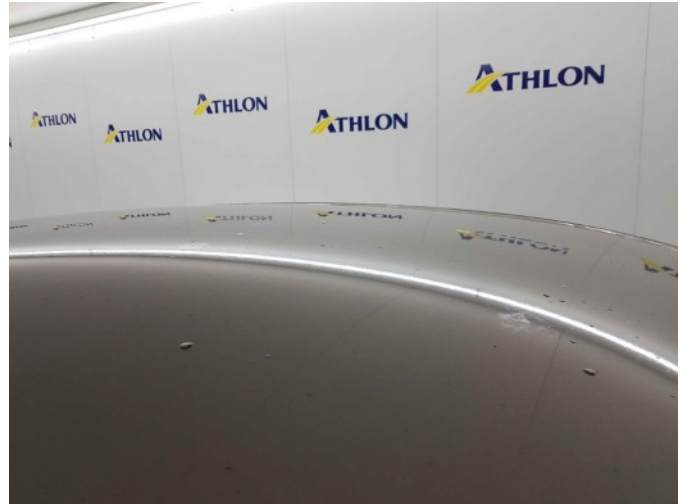
2. Diversen

Gebruikssporen

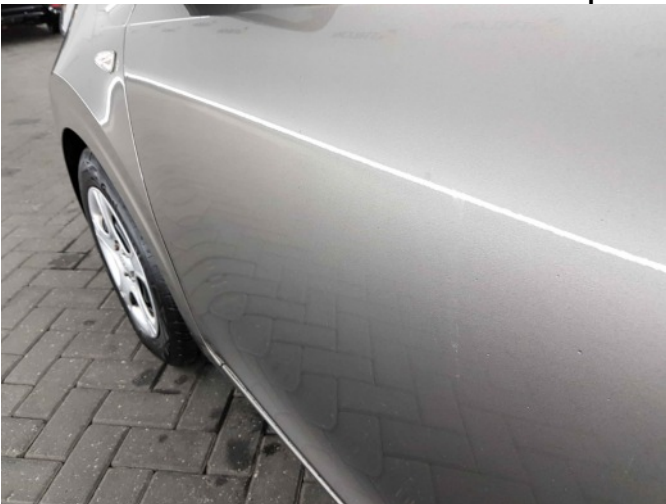
2. Diversen

Gebruikssporen

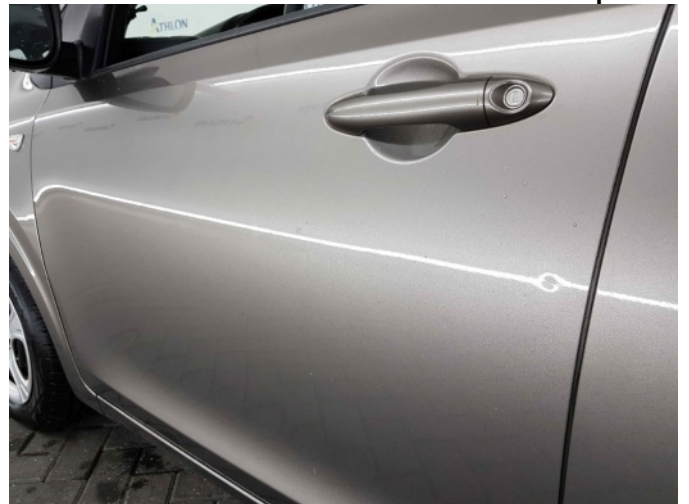
2. Diversen

Gebruikssporen
