## Klantenrapport

Rapport nummer: 0000000860344-NL253  
 Inspectie plaats: ALMERE  
 Bezichtigingdatum: 08.10.2021  
 Vlag : PV-651-J

#### BMW 5 Serie Touring; Hatchback; Diesel; Automatic; Blue

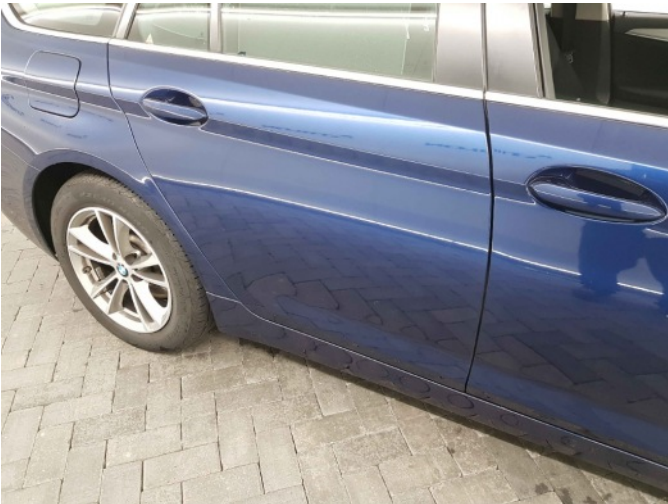
1. Diverse

Gebruikssporen

**Gebruikssporen**

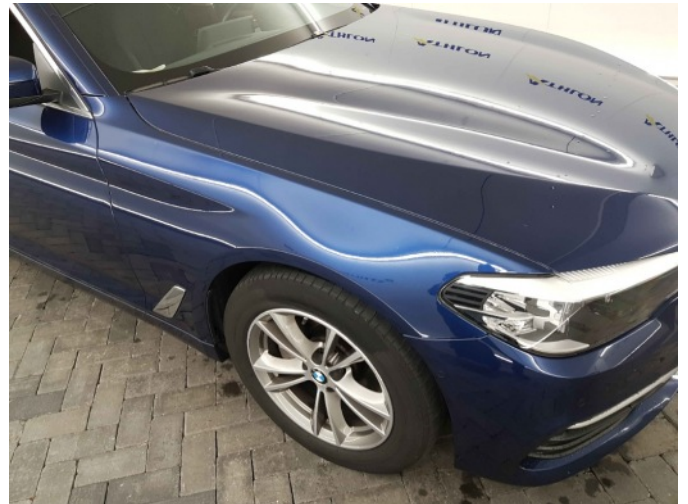
1. Diverse

**Gebruikssporen**

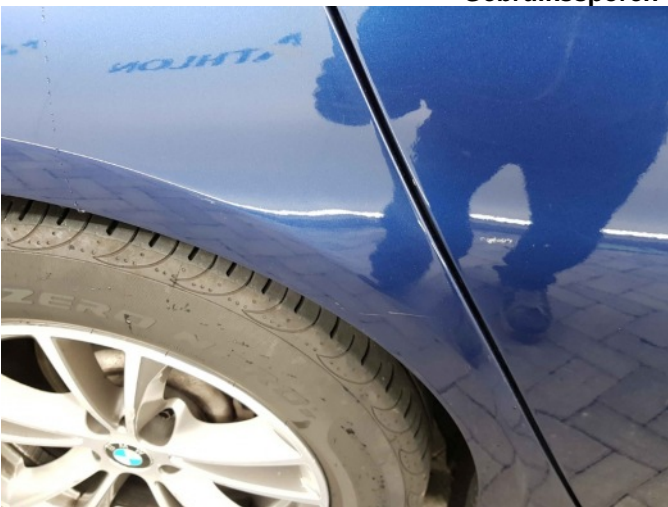
1. Diverse

**Gebruikssporen**
