Rapport nummer: 0000000859255-NL170
Inspectie plaats: ALMERE
Bezichtigingdatum: 08.10.2021
Vlag : RZ-977-J

Opel Astra Sports Tourer;Hatchback;Petrol;Manual;

VIN:	W0VBD8EA8J8034242	Kilometerstand afgelezen:	182929 km
Eerste registratie / Bouwjaar:	08.03.2018 / 0	Bezichtigingdatum / -plaats:	08.10.2021 ALMERE
Voertuig type:	Personenauto	Voertuig type:	Stationwagen
HSN/TSN:	null//null	Auto rookvrij:	ja
Conditie exterieur:	3 - Toestand bevredigend	Conditie interieur:	3 - Toestand bevredigend

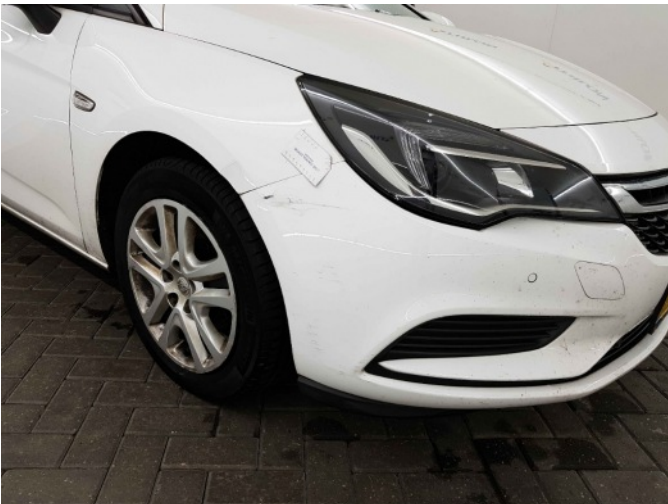
1. Spatbord voor- rechts

Deuk/Deuken

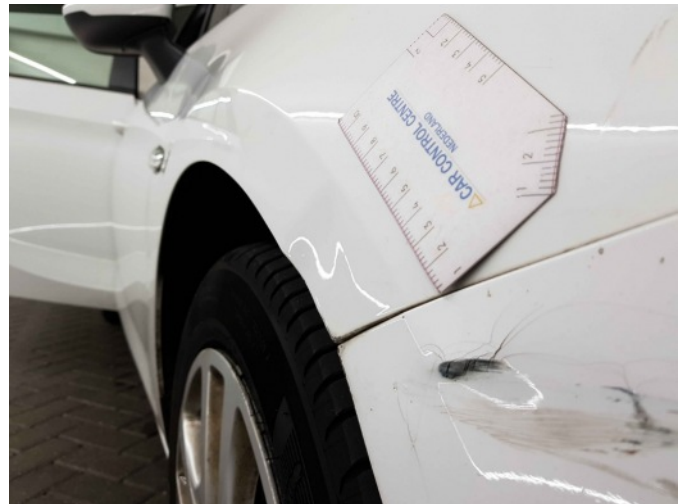
1. Spatbord voor- rechts

Deuk/Deuken

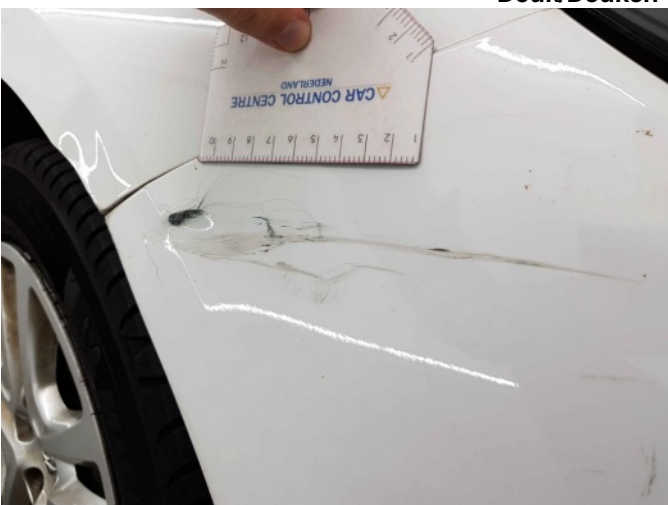
1. Spatbord voor- rechts

Deuk/Deuken

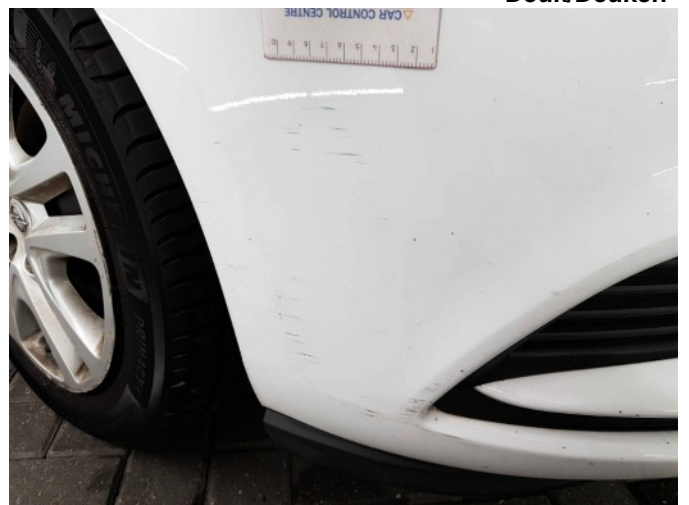
1. Spatbord voor- rechts

Deuk/Deuken

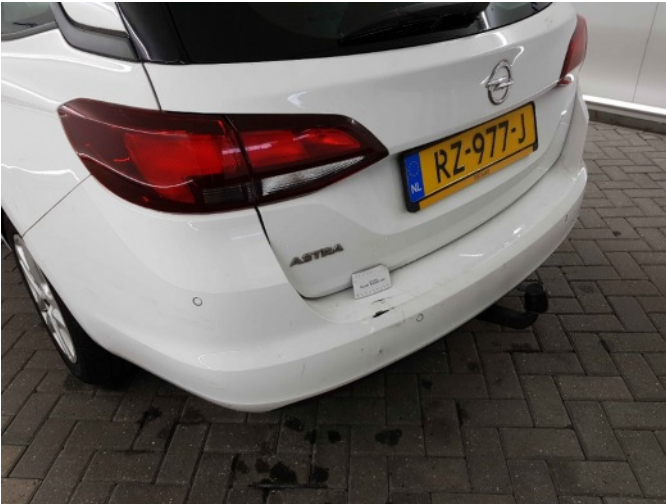
2. Achterbumper

Deuk/Deuken

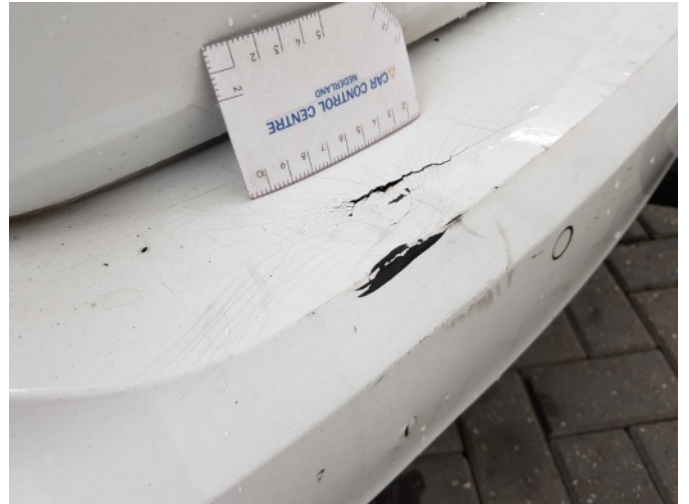
2. Achterbumper

Deuk/Deuken

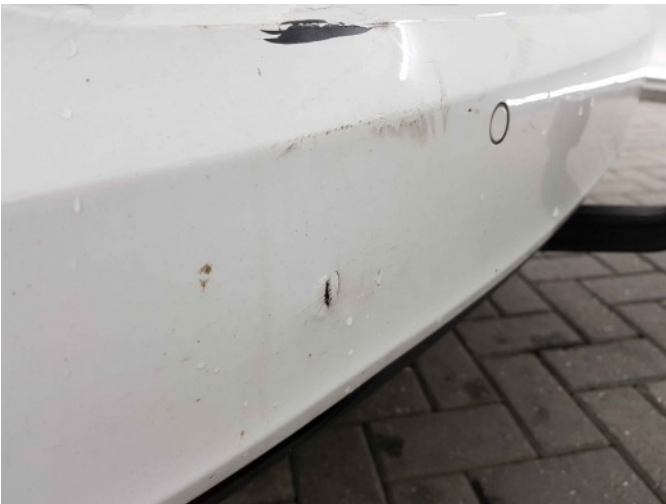
2. Achterbumper

Deuk/Deuken

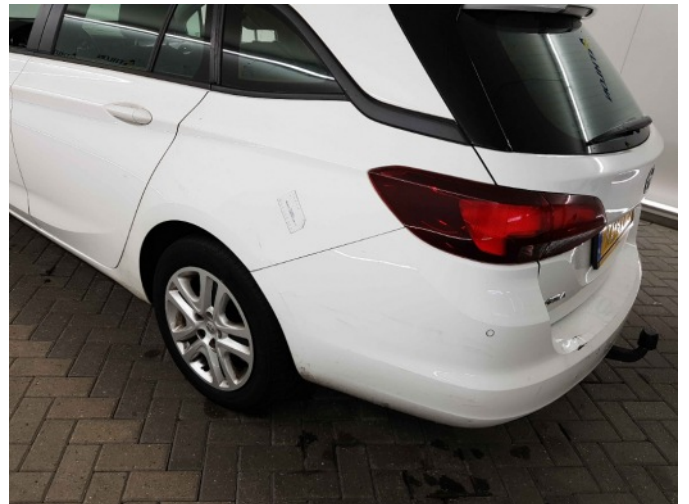
3. Zijwand - achter - Links

Deuk/Deuken

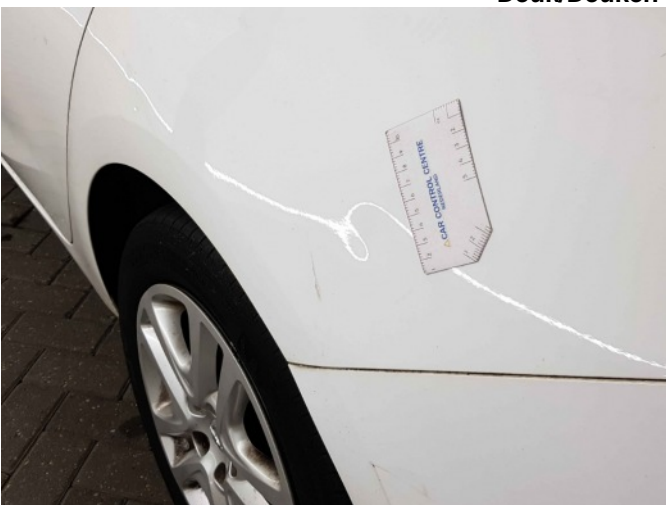
3. Zijwand - achter - Links

Deuk/Deuken

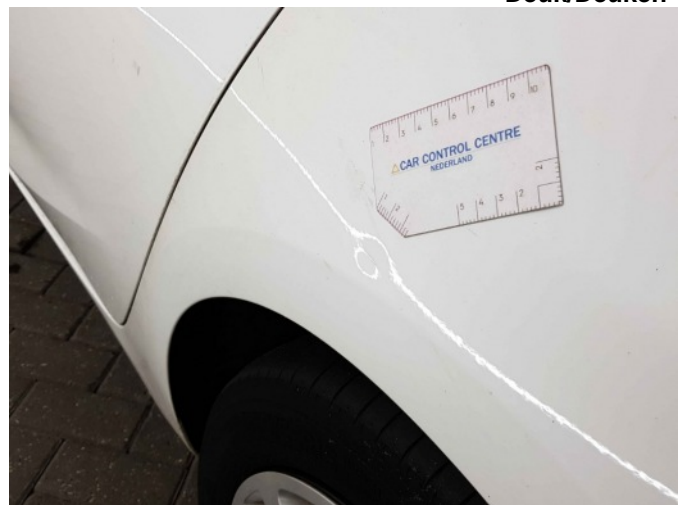
3. Zijwand - achter - Links

Deuk/Deuken

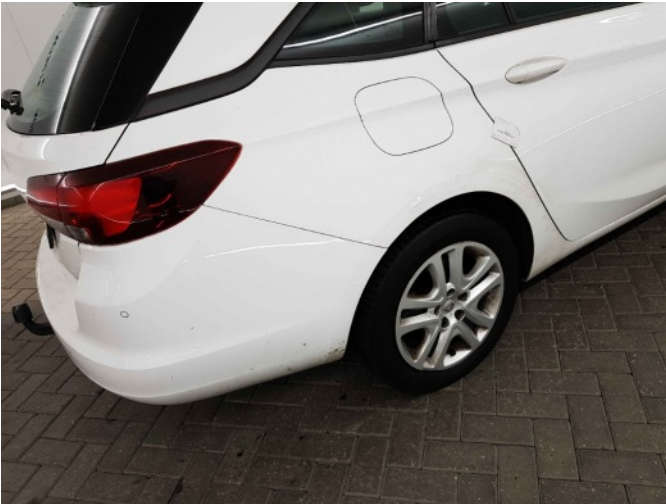
4. Zijwand - achter - rechts

Deuk/Deuken

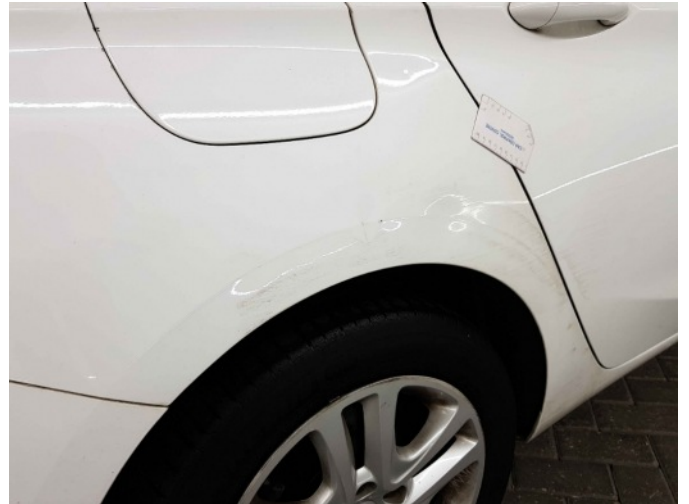
4. Zijwand - achter - rechts

Deuk/Deuken

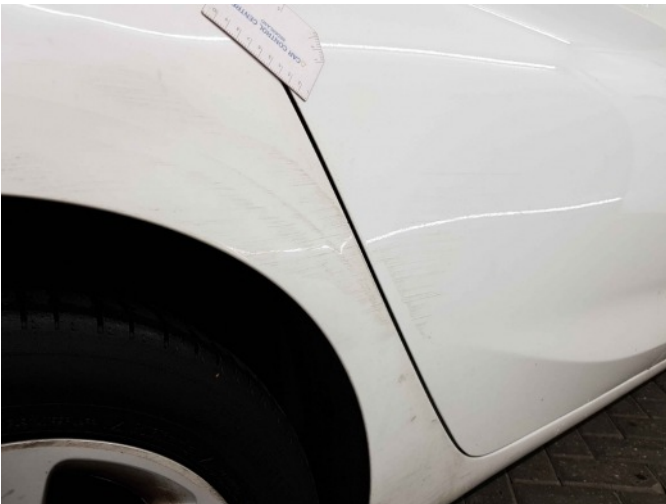
4. Zijwand - achter - rechts

Deuk/Deuken

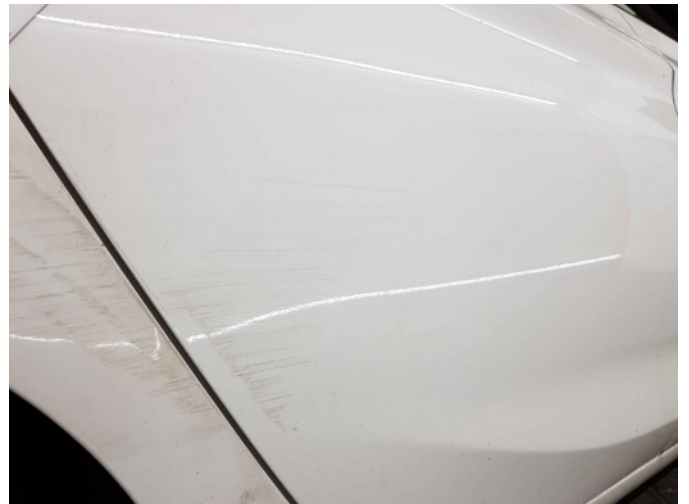
4. Zijwand - achter - rechts

Deuk/Deuken

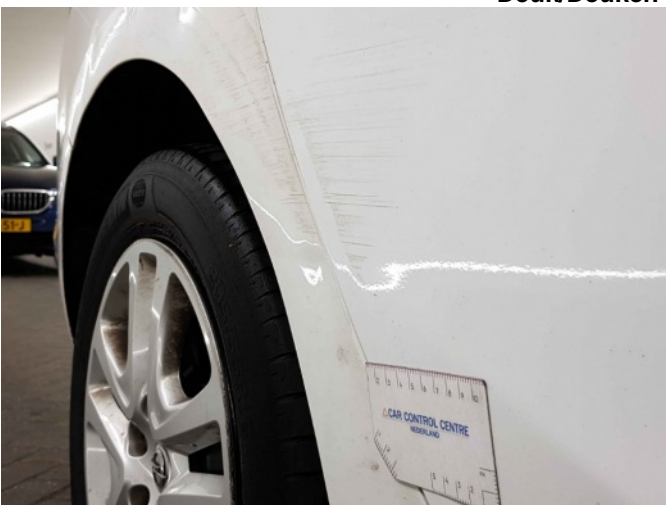
4. Zijwand - achter - rechts

Deuk/Deuken

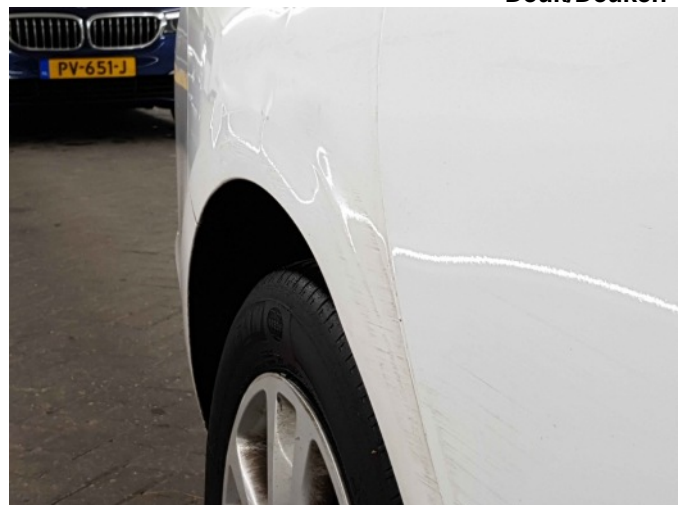
4. Zijwand - achter - rechts

Deuk/Deuken

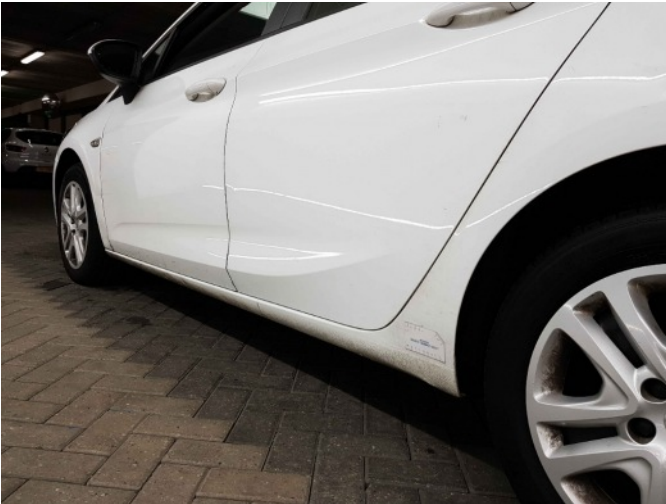
5. Dorpel - links

Deuk/Deuken

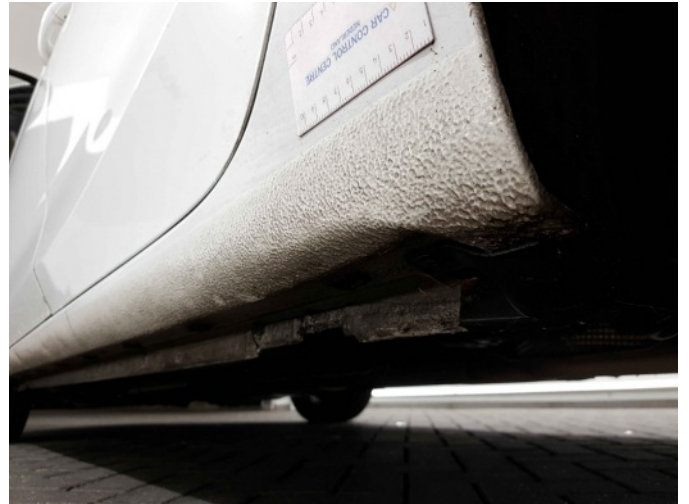
5. Dorpel - links

Deuk/Deuken

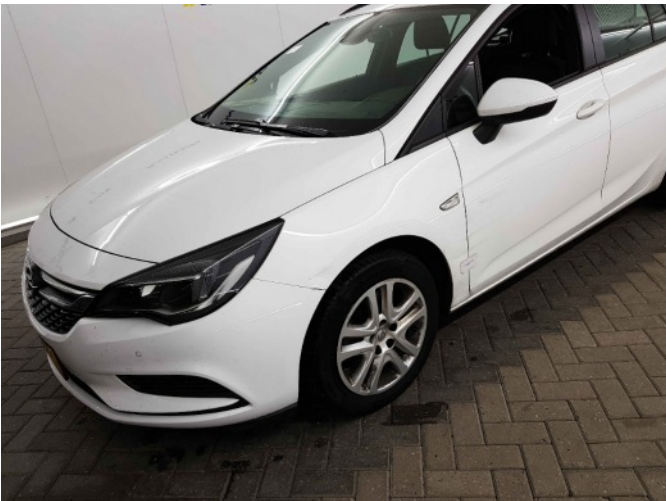
6. Spatbord voor- links

Deuk/Deuken

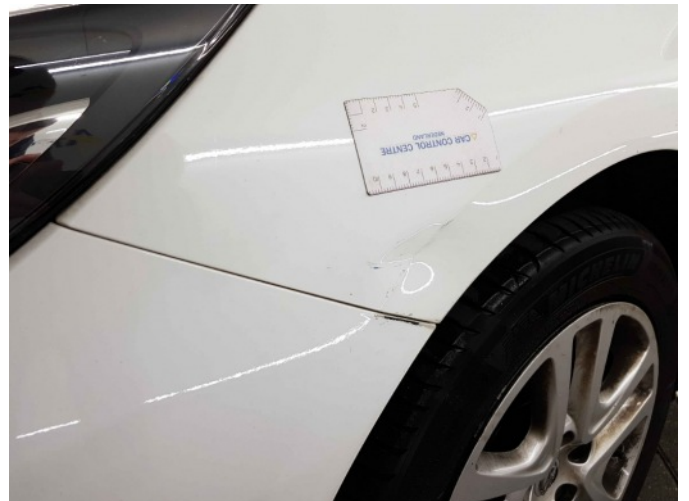
6. Spatbord voor- links

Deuk/Deuken

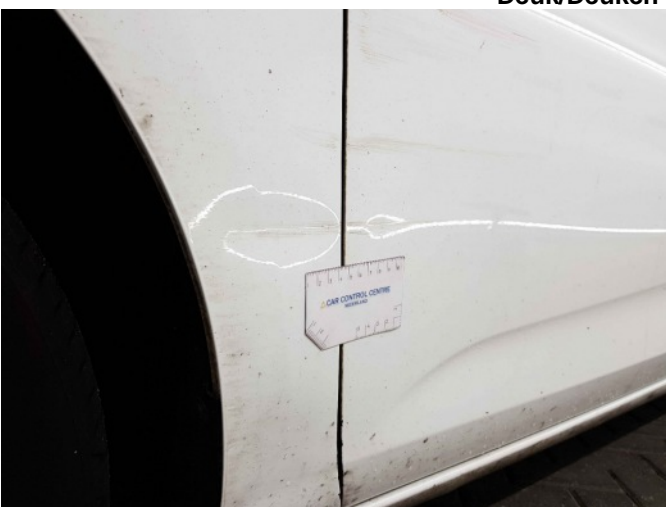
6. Spatbord voor- links

Deuk/Deuken

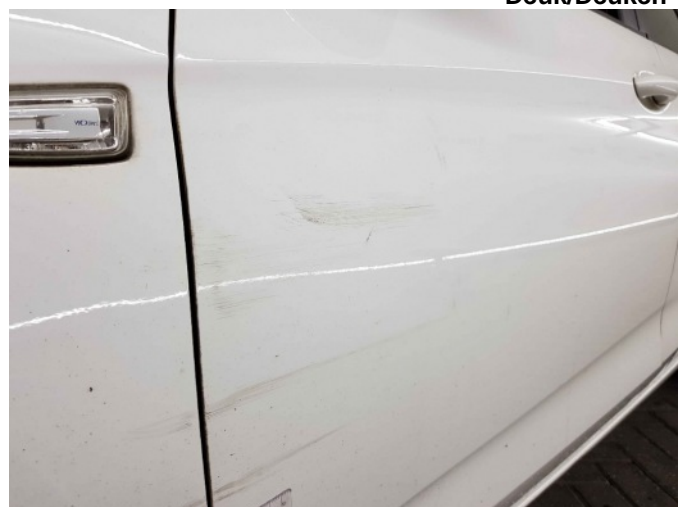
6. Spatbord voor- links

Deuk/Deuken

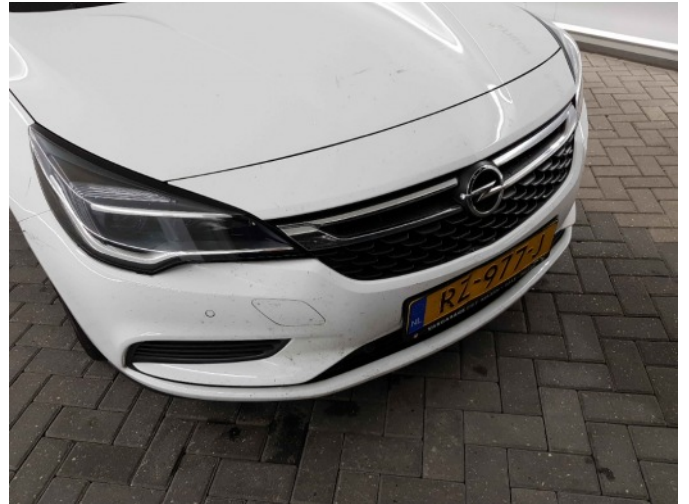
7. Voorbumper

Deuk/Deuken

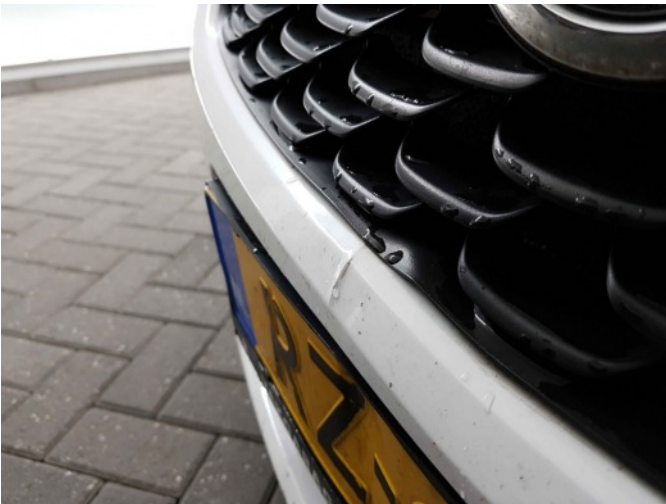
7. Voorbumper

Deuk/Deuken

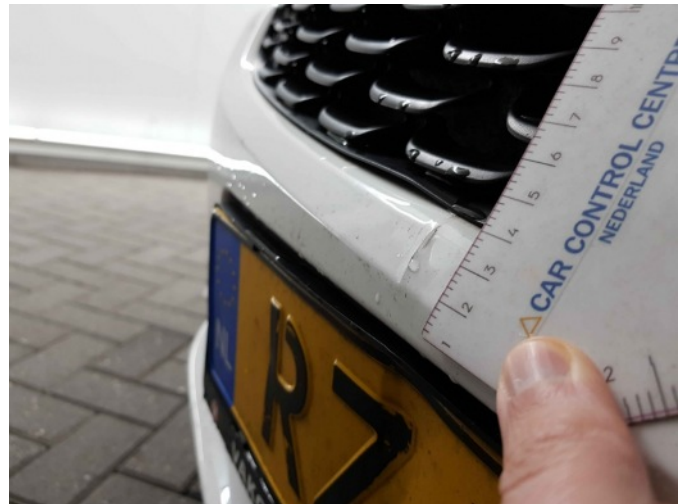
7. Voorbumper

Deuk/Deuken

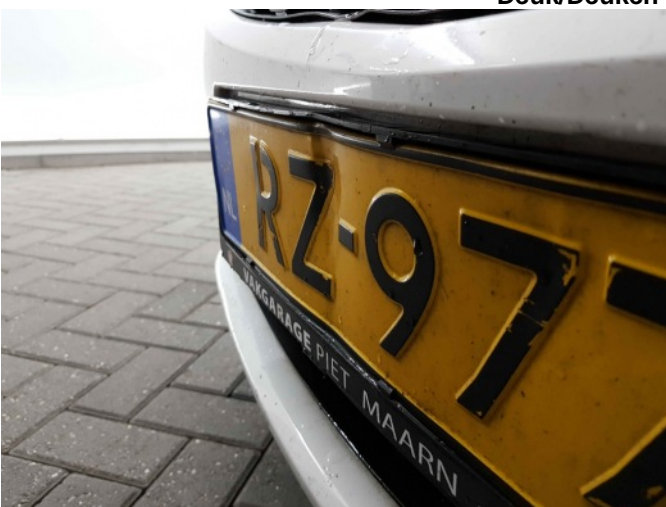
7. Voorbumper

Deuk/Deuken

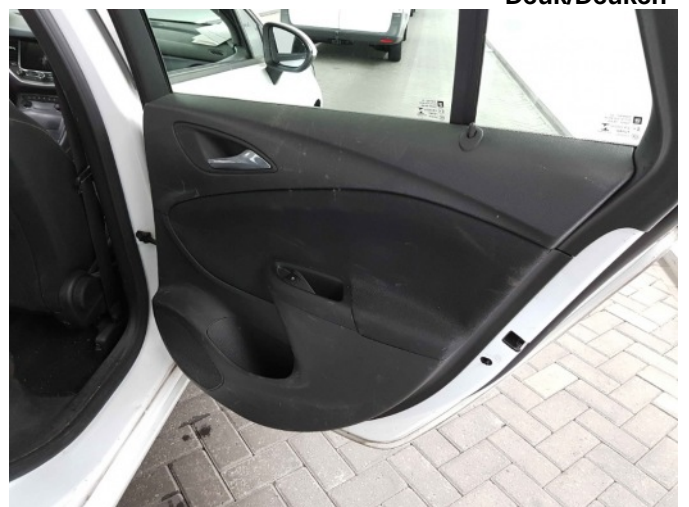
8. Interieur

Beschadigd

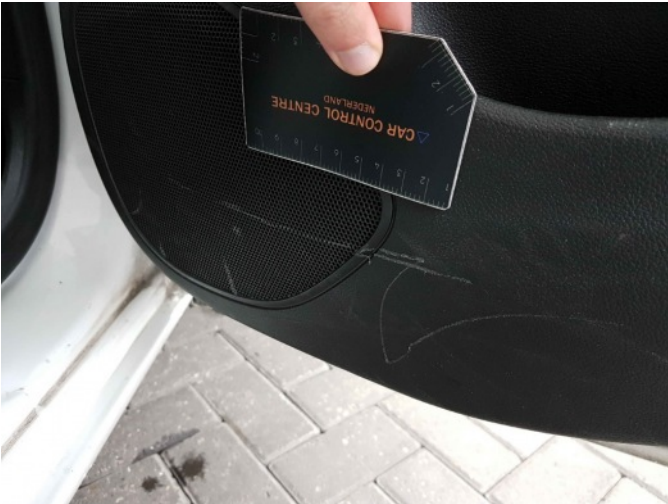
8. Interieur

Beschadigd

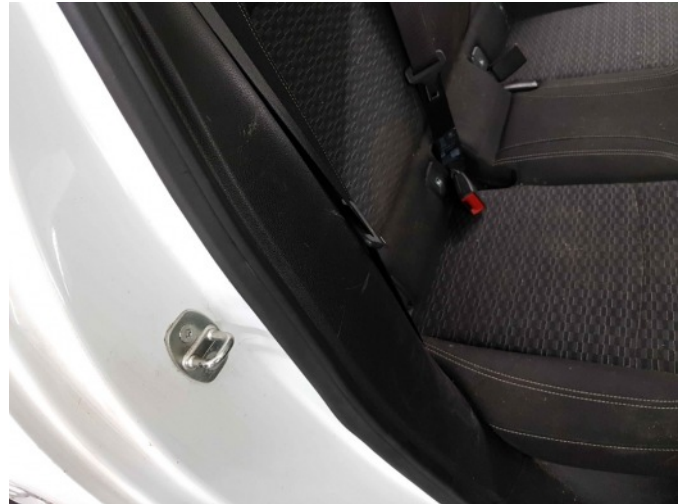
8. Interieur

Beschadigd

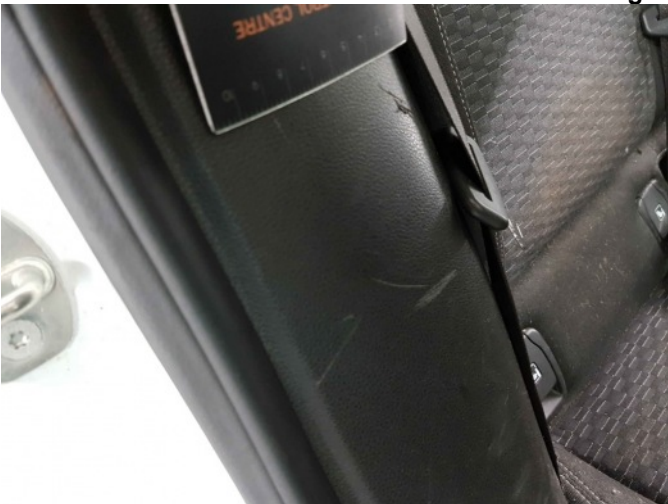
8. Interieur

Beschadigd

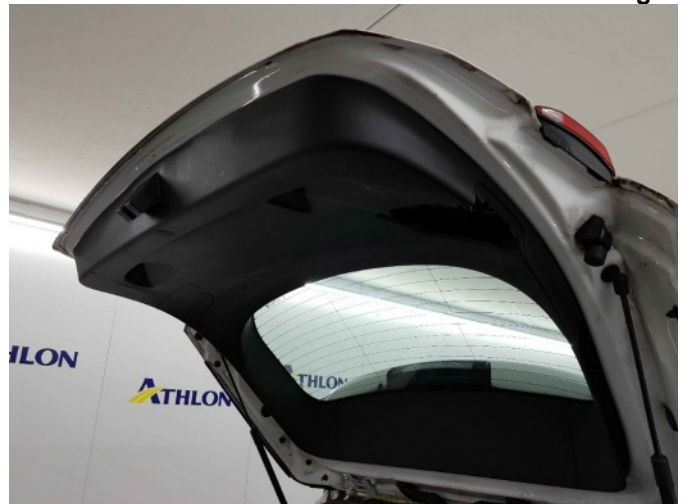
8. Interieur

Beschadigd

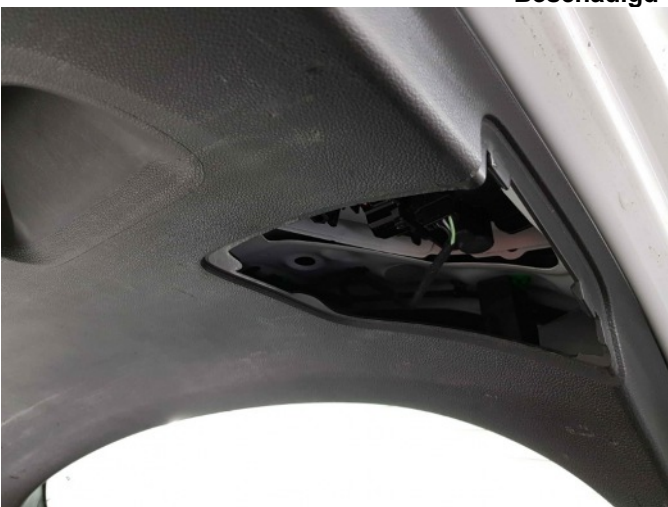
8. Interieur

Beschadigd

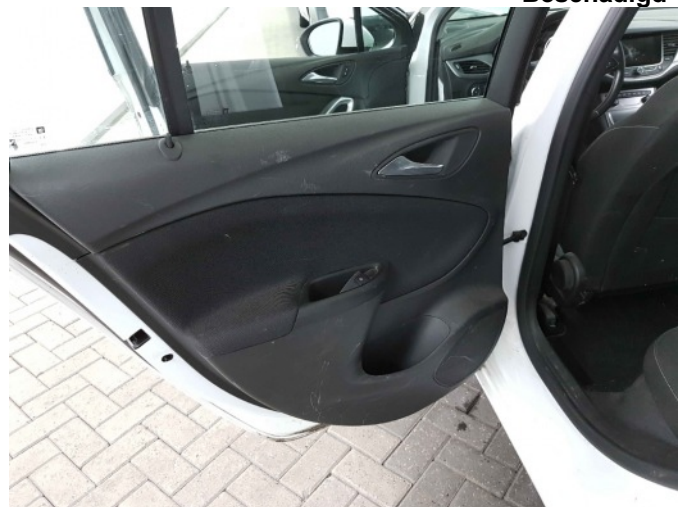
8. Interieur

Beschadigd

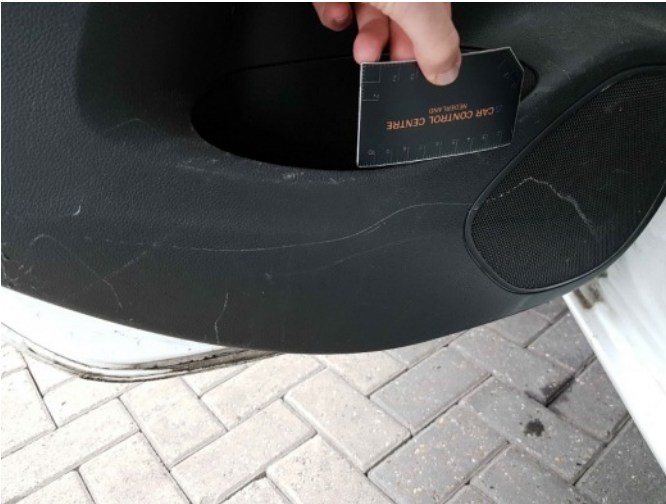
8. Interieur

Beschadigd

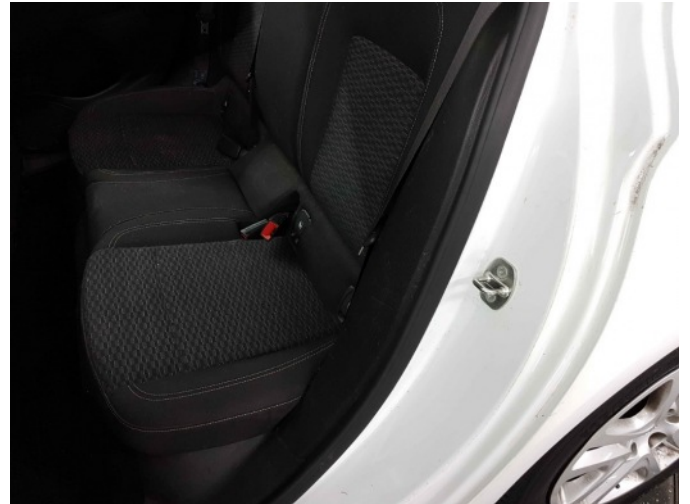
8. Interieur

Beschadigd

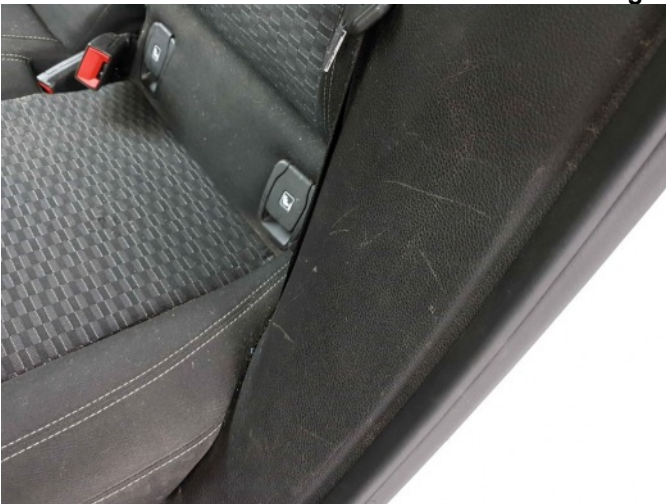
8. Interieur

Beschadigd

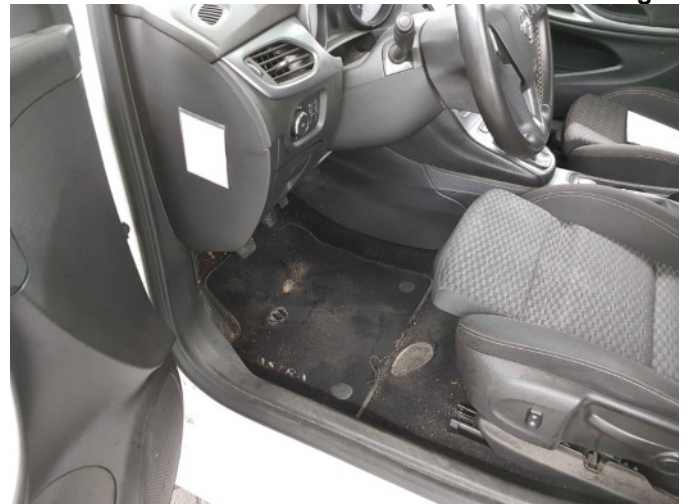
8. Interieur

Beschadigd

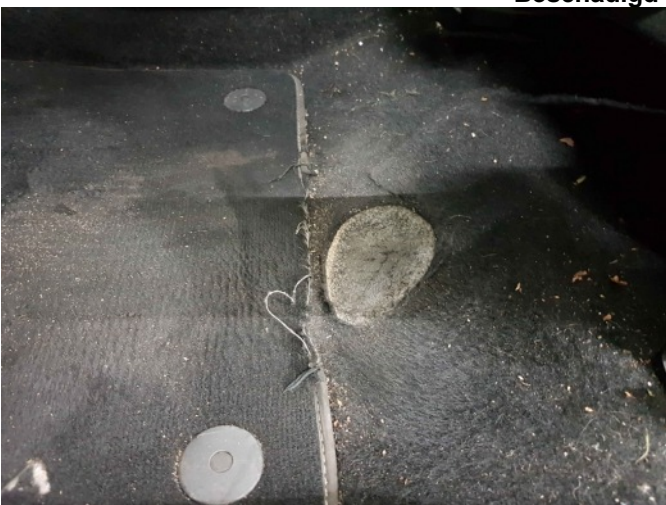
8. Interieur

Beschadigd

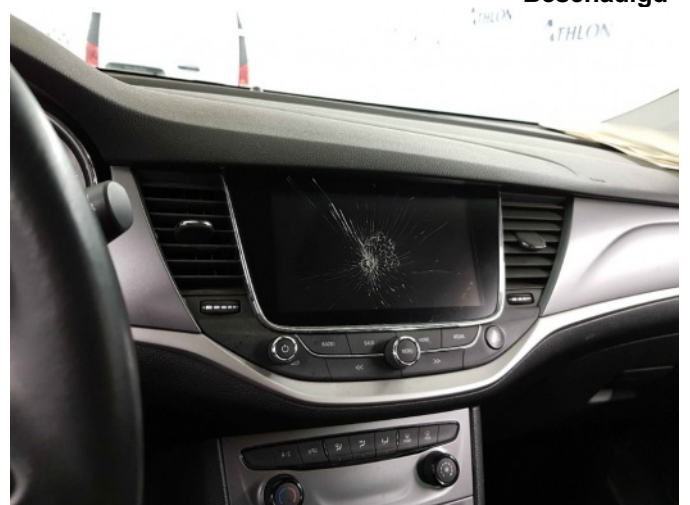
9. Navigatiesysteem geïntegreerd

Beschadigd

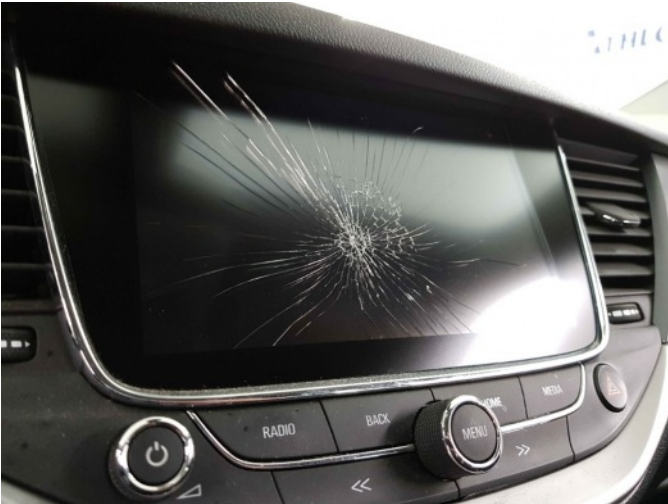
9. Navigatiesysteem geïntegreerd

Beschadigd

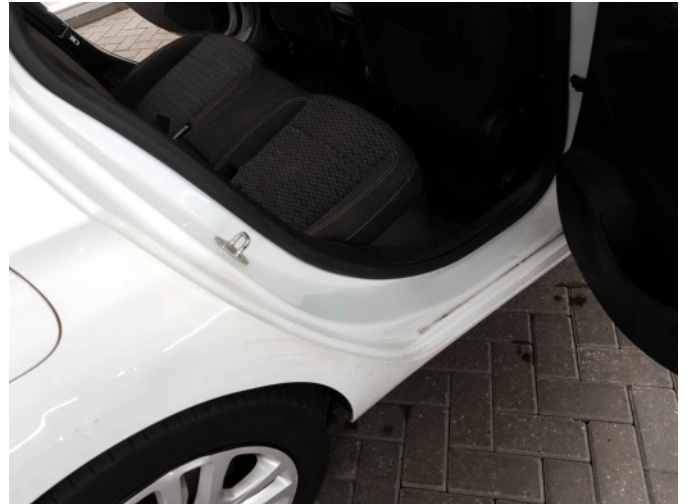
10. Diverse

Gebruikssporen

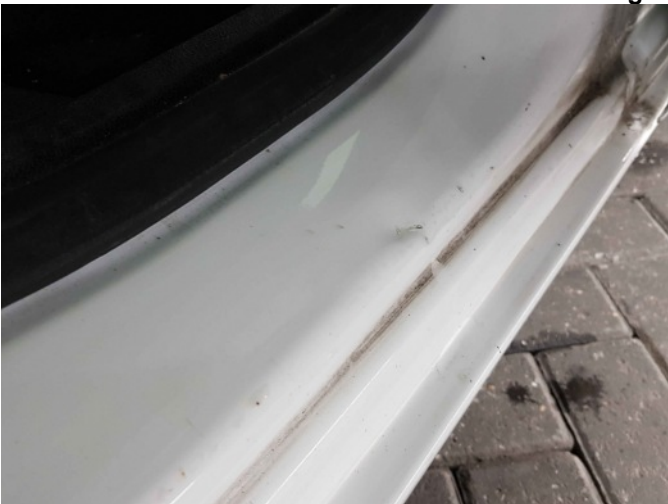
10. Diverse

Gebruikssporen

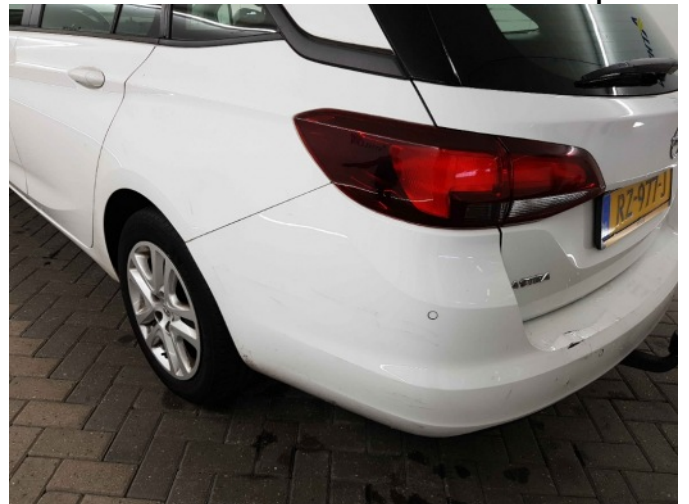
10. Diverse

Gebruikssporen

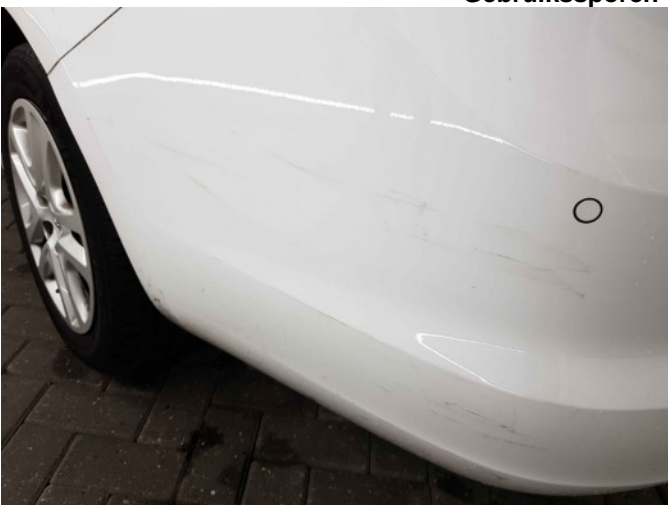
10. Diverse

Gebruikssporen

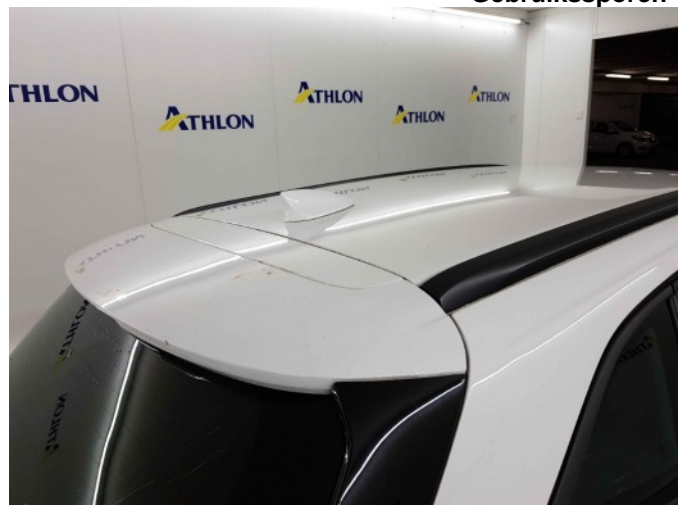
10. Diverse

Gebruikssporen

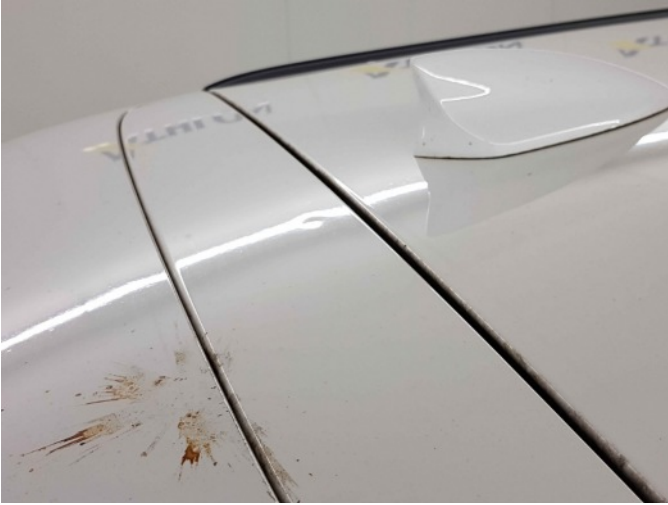
10. Diverse

Gebruikssporen

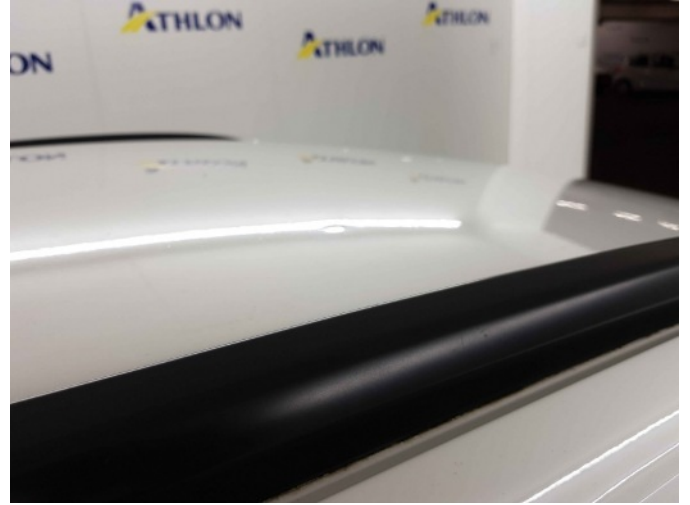
10. Diverse

Gebruikssporen
