**Rapport nummer:** 0000000857691-NL170  
**Inspectie plaats:** ALMERE  
**Bezichtigingdatum:** 05.10.2021  
**Vlag :** PL-932-R

##### Opel Karl;Hatchback;Petrol;Manual;Off White

fotografisch verslag

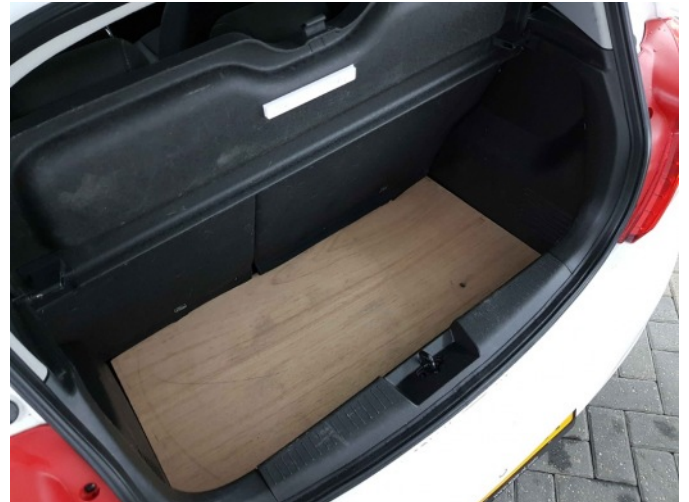
1. Bodemplaat

Gebruikssporen

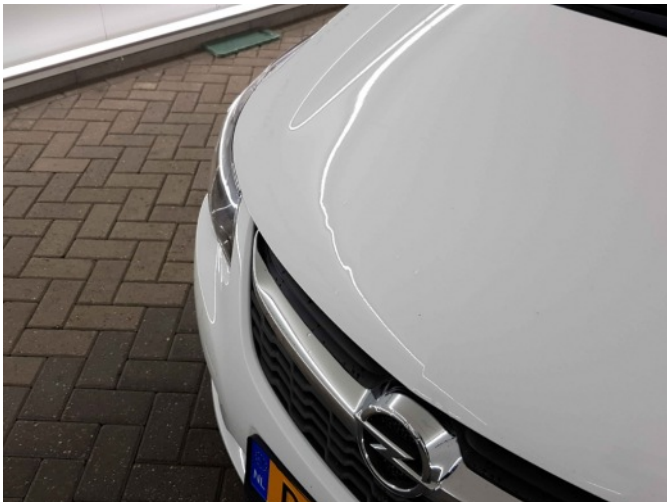
2. MK 5x20mm

Deuk/Deuken

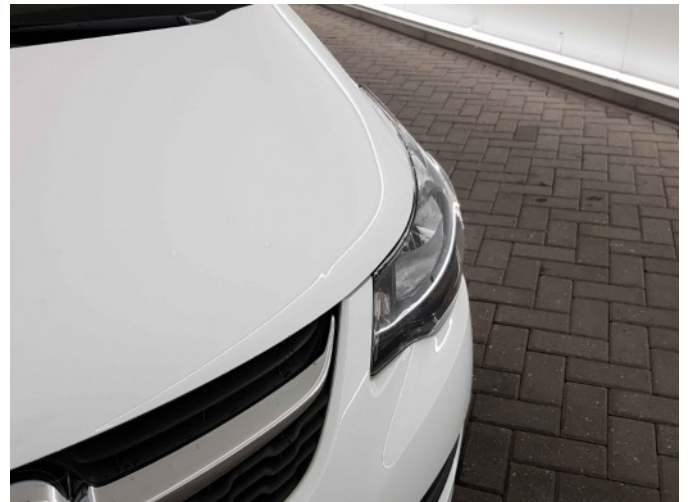
2. MK 5x20mm

Deuk/Deuken

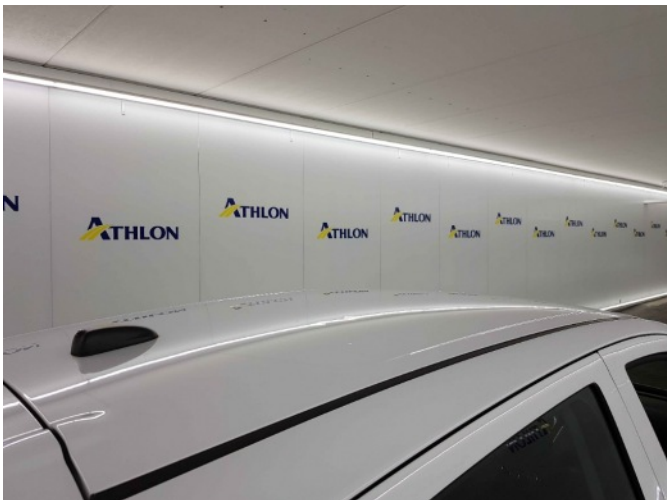
3. Dak 10x15mm

Hagelschade

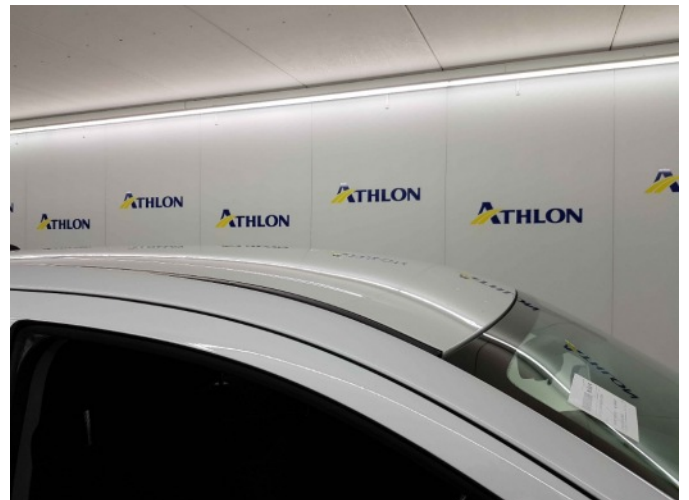
3. Dak 10x15mm

Hagelschade

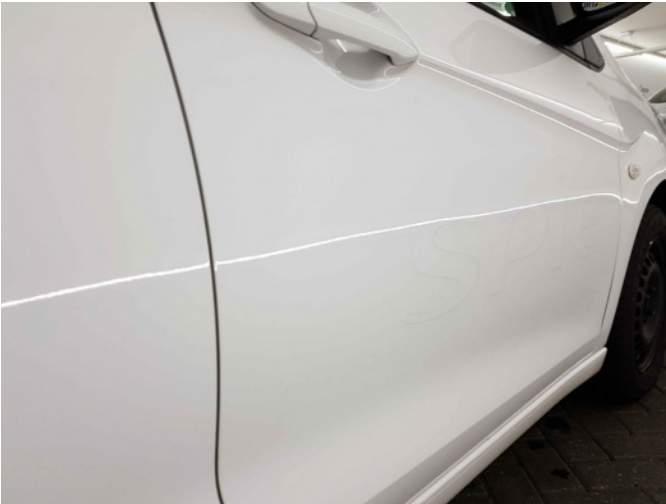
4. Diversen

**Gebruikssporen**

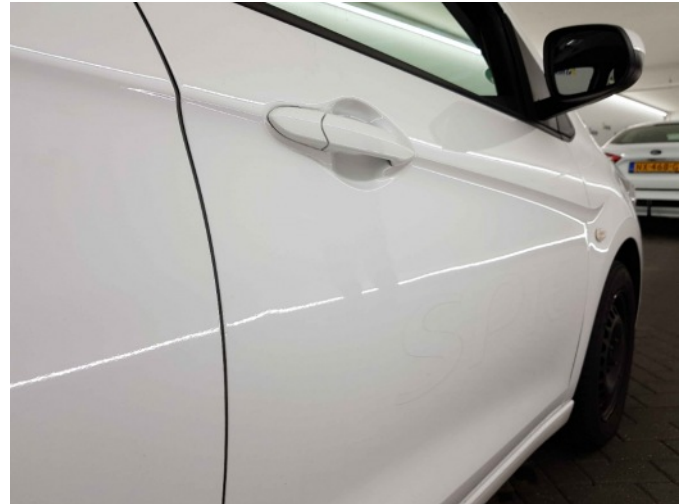
4. Diversen

**Gebruikssporen**

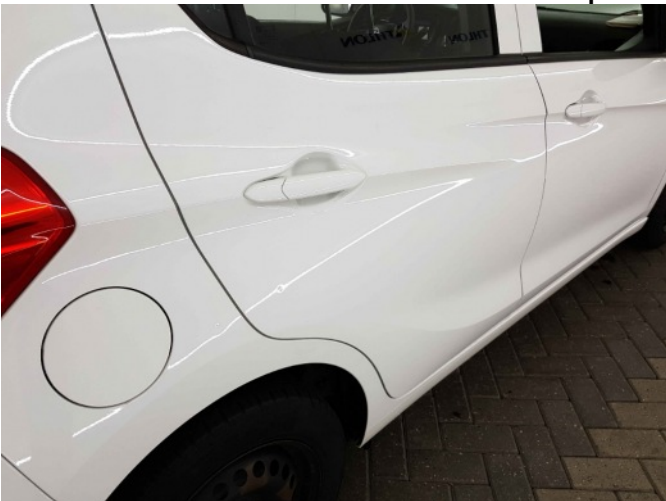
4. Diversen

**Gebruikssporen**

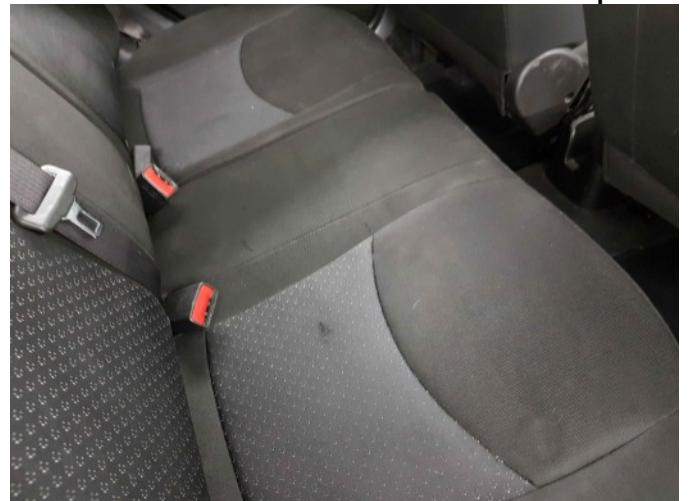
4. Diversen

**Gebruikssporen**

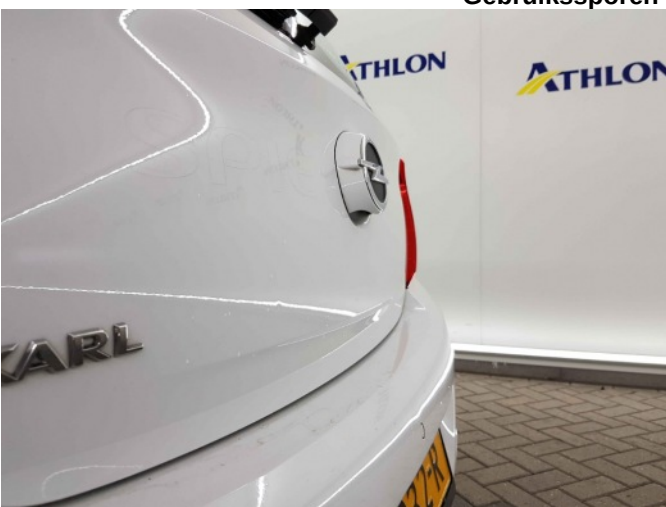
4. Diversen

**Gebruikssporen**
