## Klantenrapport

Rapport nummer: 0000000850924-NL253  
 Inspectie plaats: ALMERE  
 Bezichtigingdatum: 07.10.2021  
 Vlag : PV-351-F

#### Skoda Superb Combi;Hatchback;Diesel;Automatic;Grey

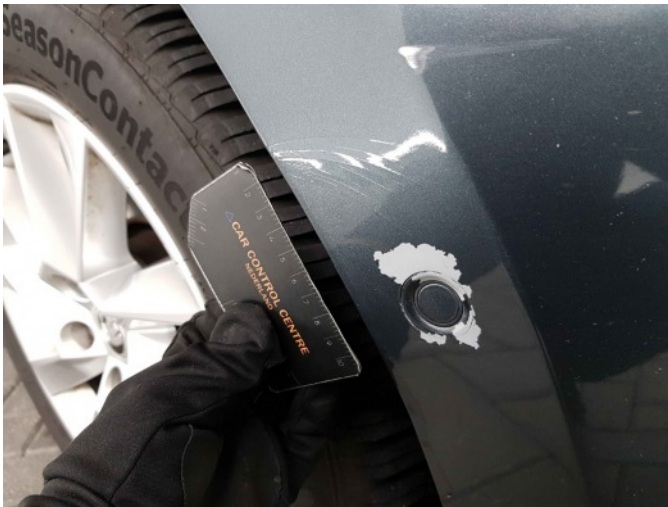
1. Voorbumper

**Barst**

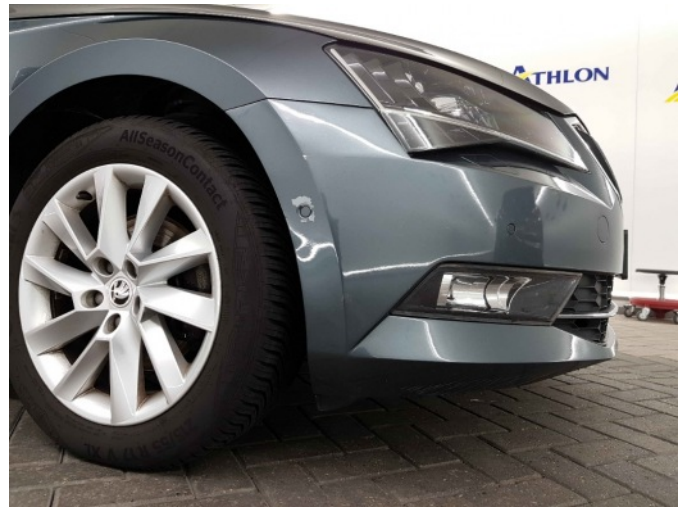
1. Voorbumper

**Barst**

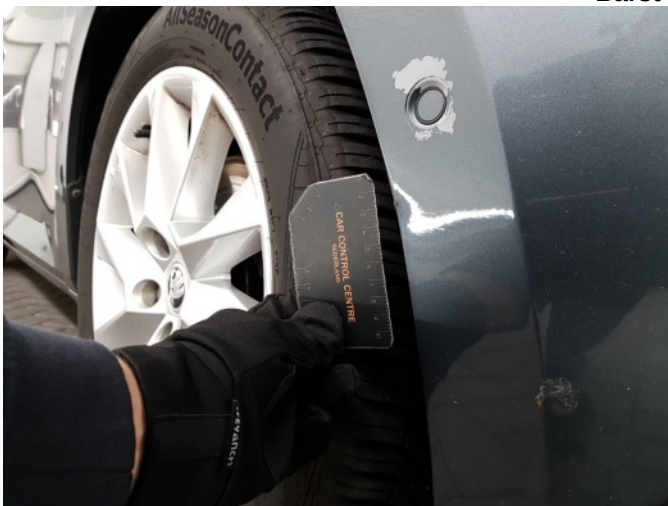
1. Voorbumper

**Barst**

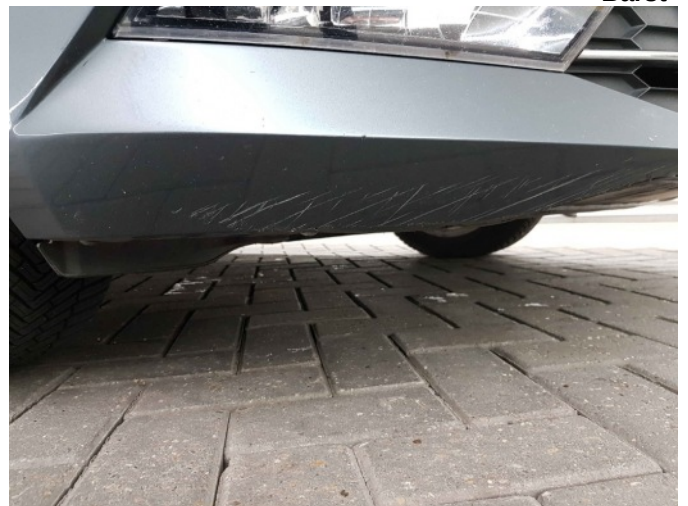
1. Voorbumper

**Barst**

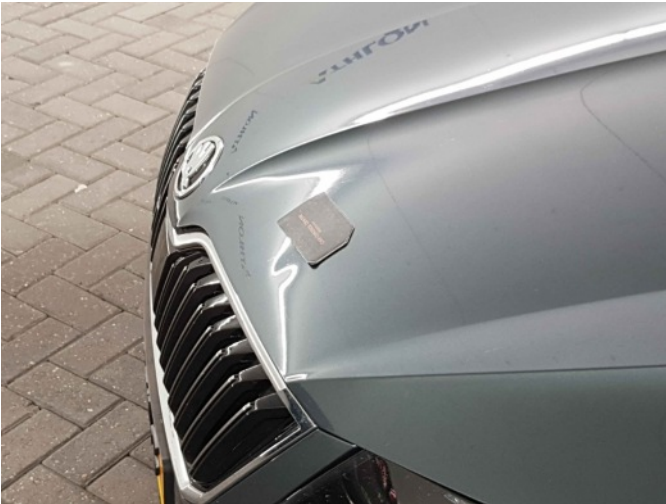
1. Motorkap

**Gebruikssporen**

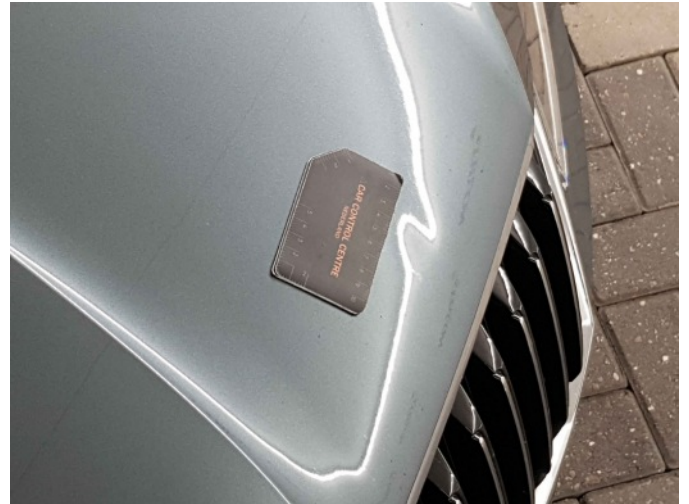
1. Motorkap

**Gebruikssporen**

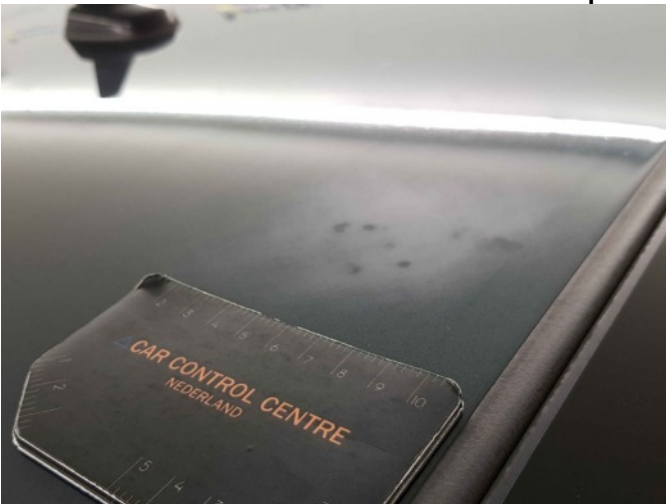
2. Dak

**Gebruikssporen**

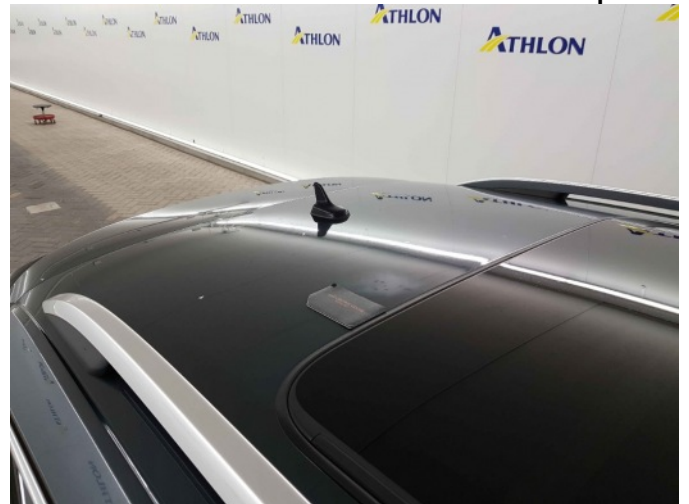
2. Dak

**Gebruikssporen**

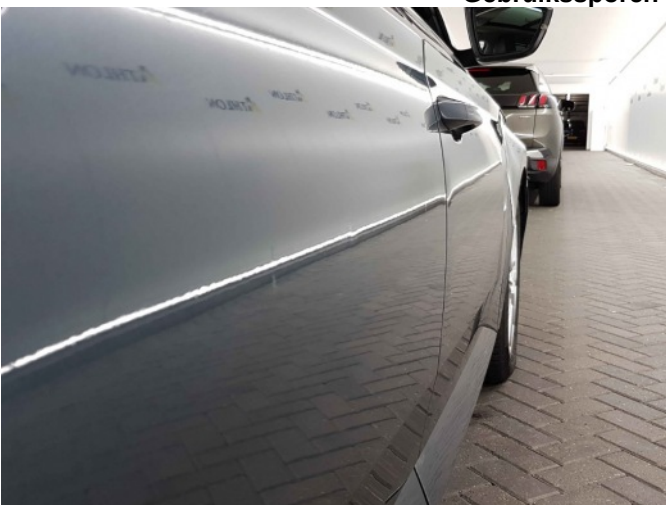
3. Diversen

**Gebruikssporen**

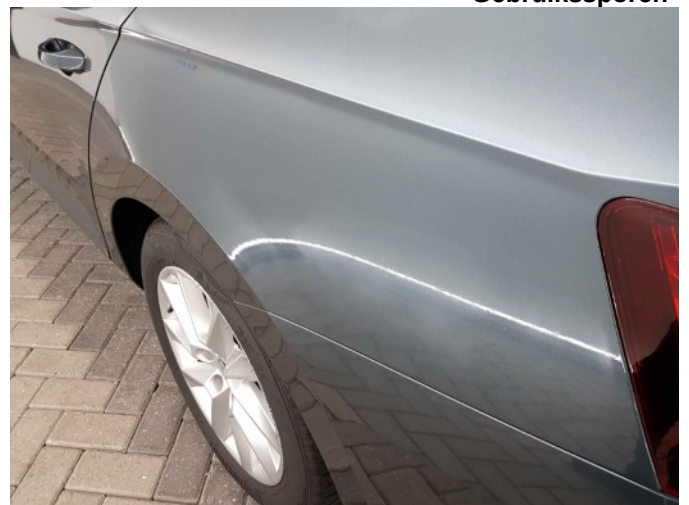
3. Diversen

**Gebruikssporen**

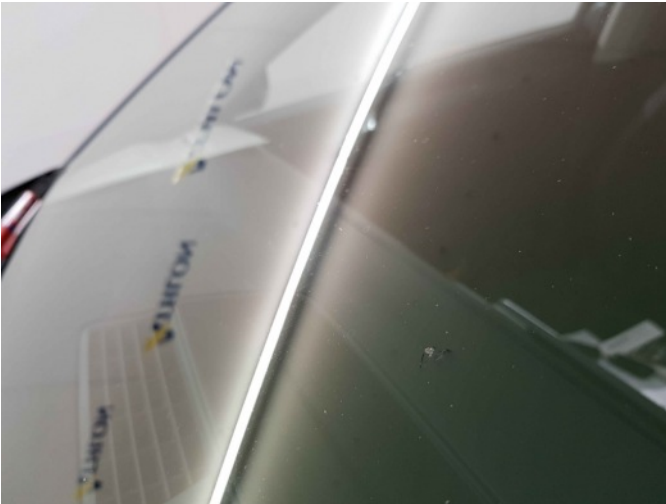
3. Diversen

**Gebruikssporen**

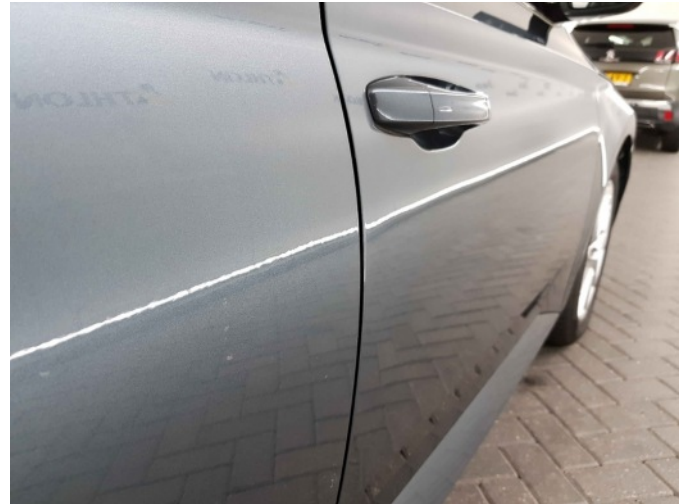
3. Diversen

**Gebruikssporen**

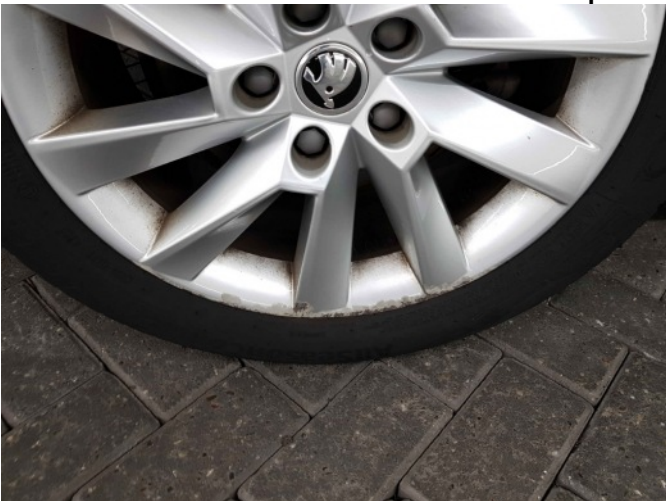
3. Diversen

**Gebruikssporen**

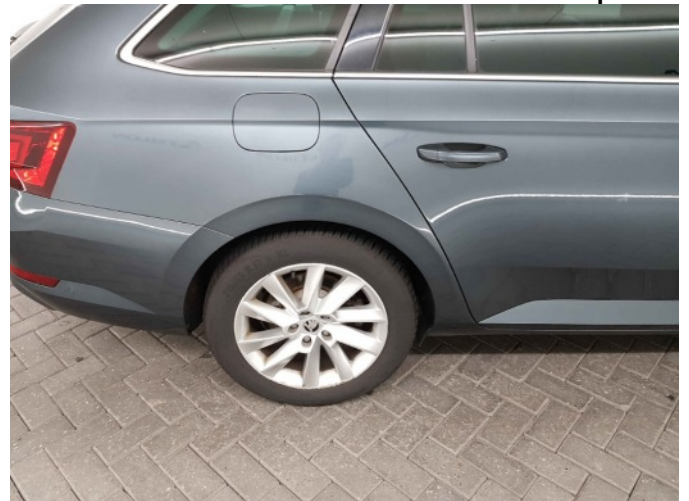
3. Diversen

**Gebruikssporen**
