**Rapport nummer:** 0000000859251-NL170  
**Inspectie plaats:** ALMERE  
**Bezichtigingdatum:** 08.10.2021  
**Vlag :** PD-149-B

##### BMW X1;Terreinwagen;Diesel;Manual;Grey

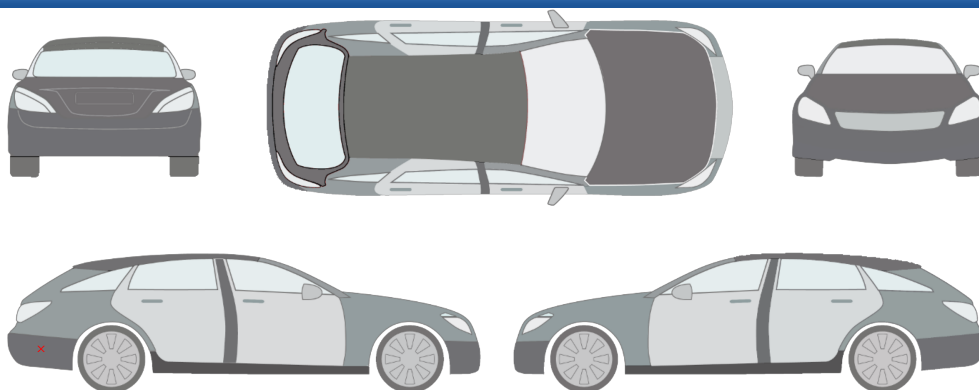
##### 1.) Achterbumper | Krassen

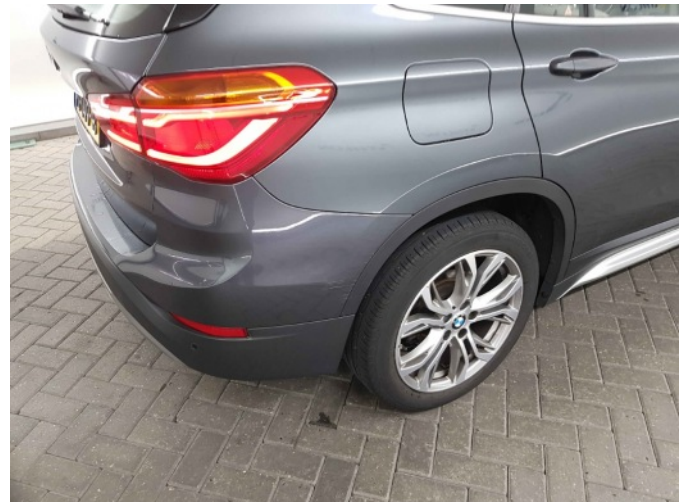
1. Achterbumper

**Krassen**

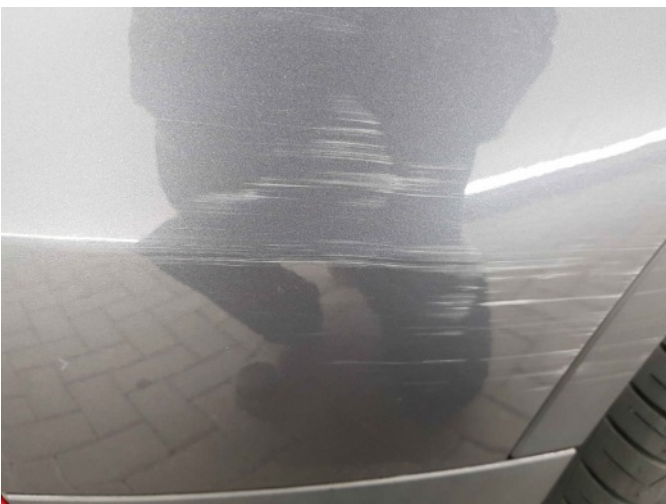
1. Achterbumper

**Krassen**

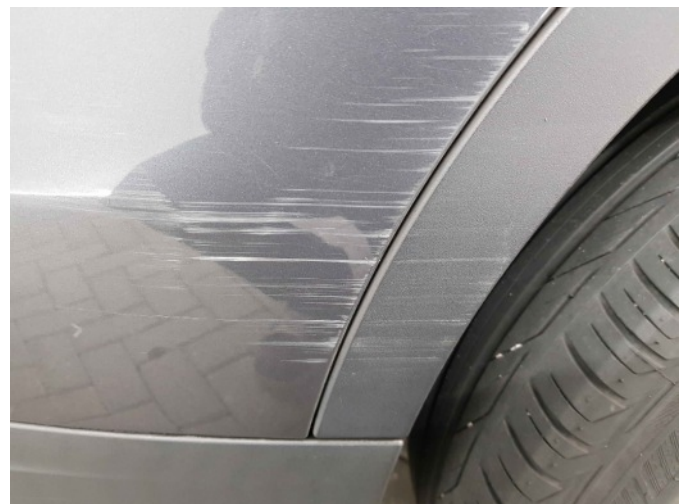
1. Achterbumper

**Krassen**
