Klantenrapport

Rapport nummer: 0000000859255-NL253
 Inspectie plaats: ALMERE
 Bezichtigingdatum: 08.10.2021
 Vlag : RZ-977-J

Opel Astra Sports Tourer;Hatchback;Petrol;Manual;

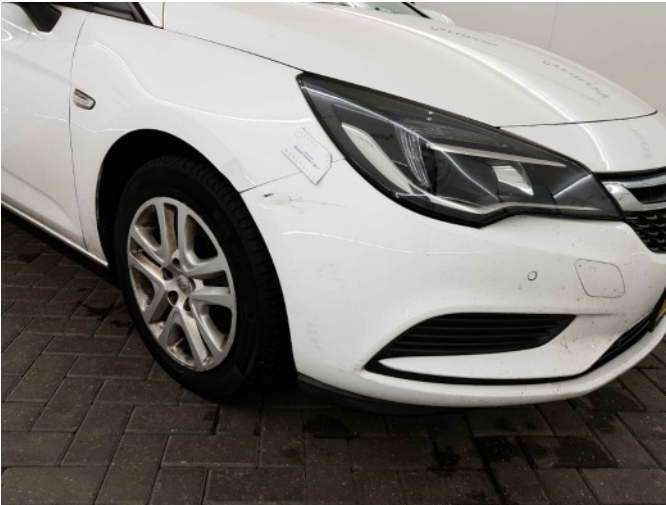
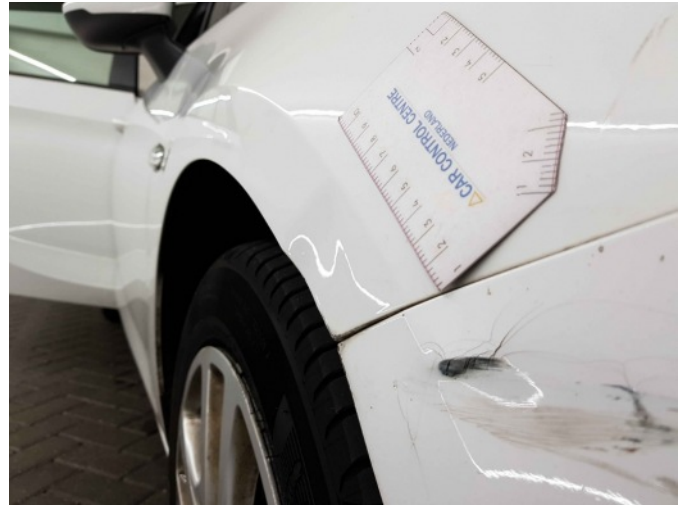
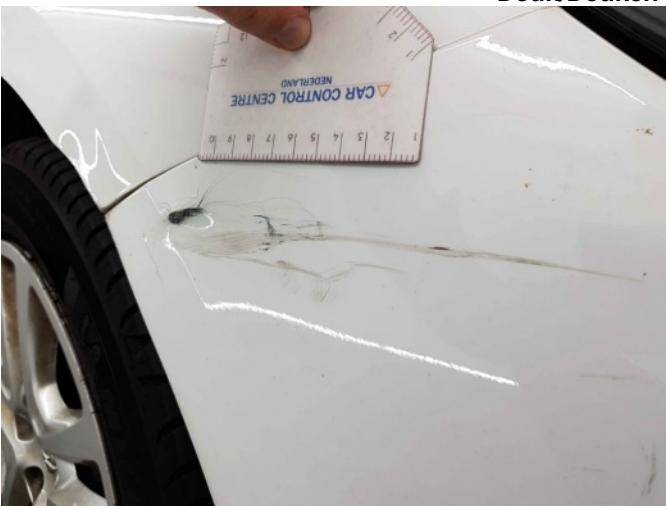
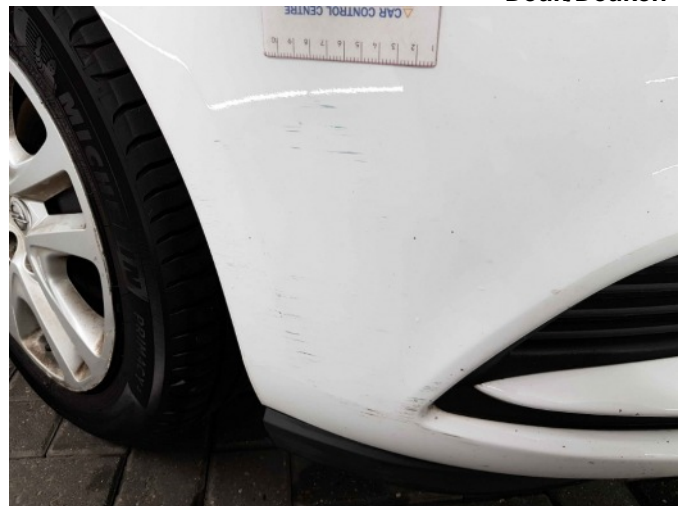
1. Spatbord voor- rechts

Deuk/Deuken

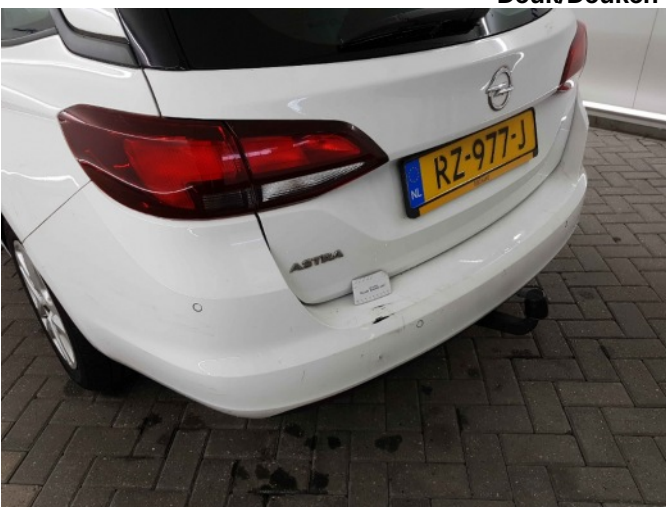
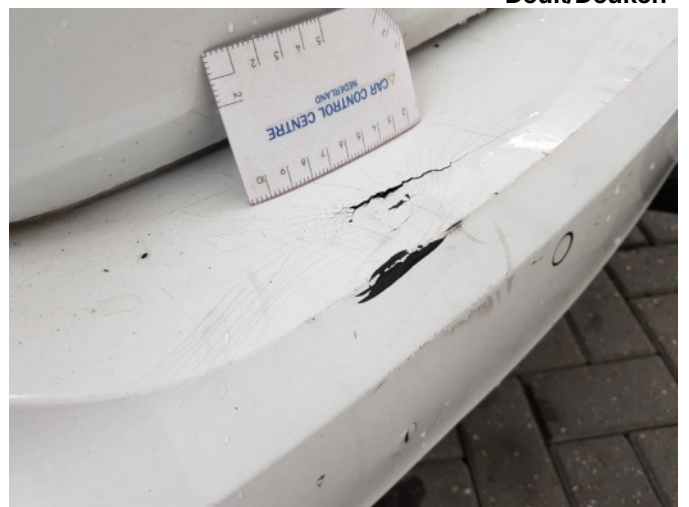
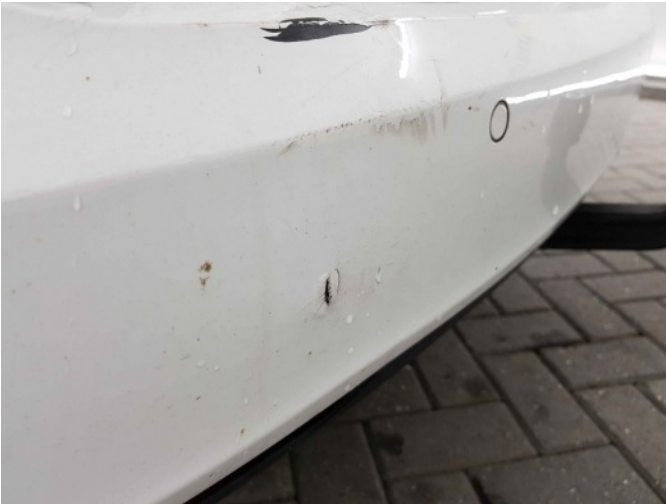
2. Achterbumper

Deuk/Deuken

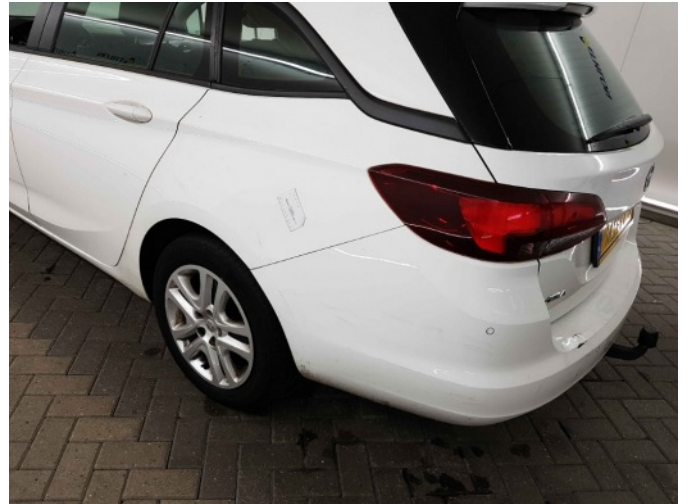
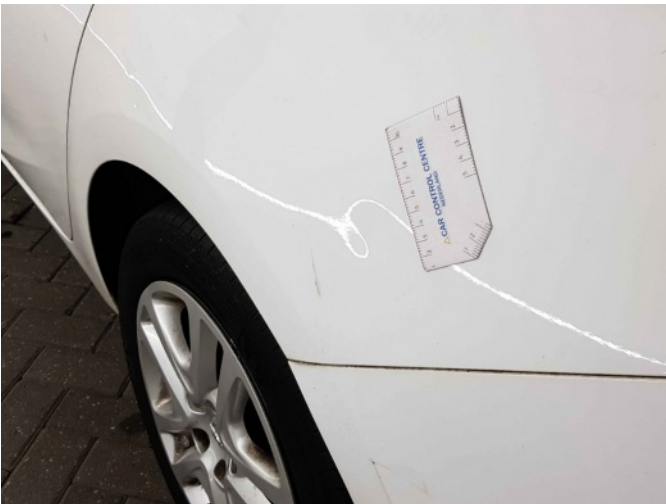
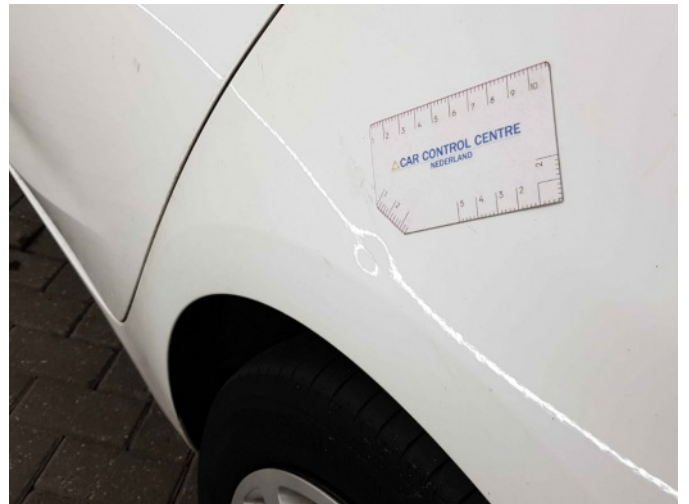
3. Zijwand - achter - Links

Deuk/Deuken

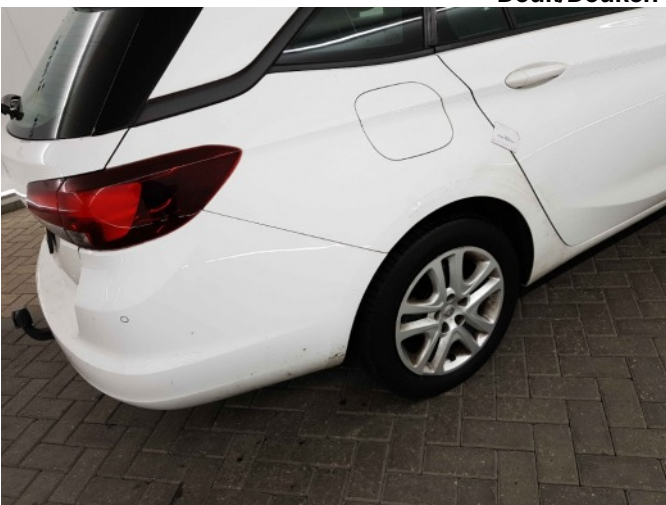
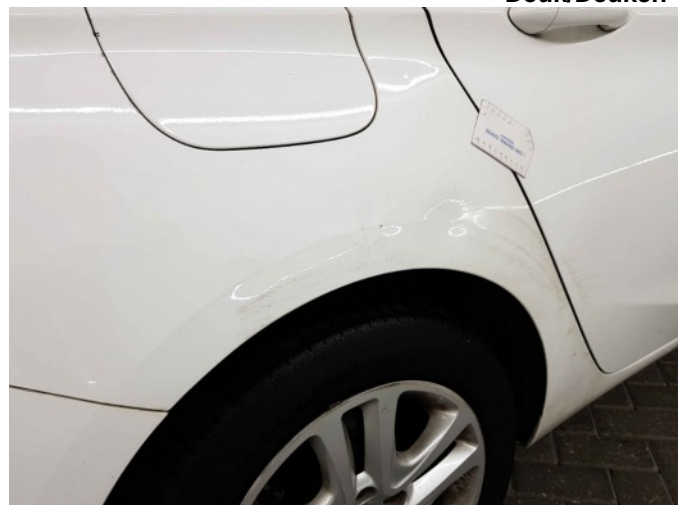
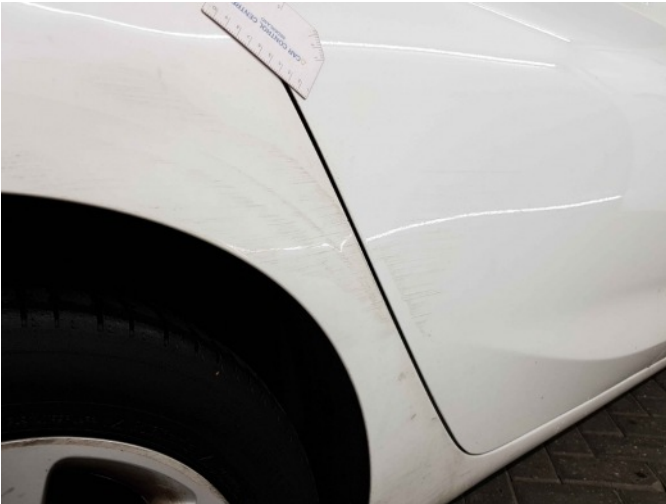
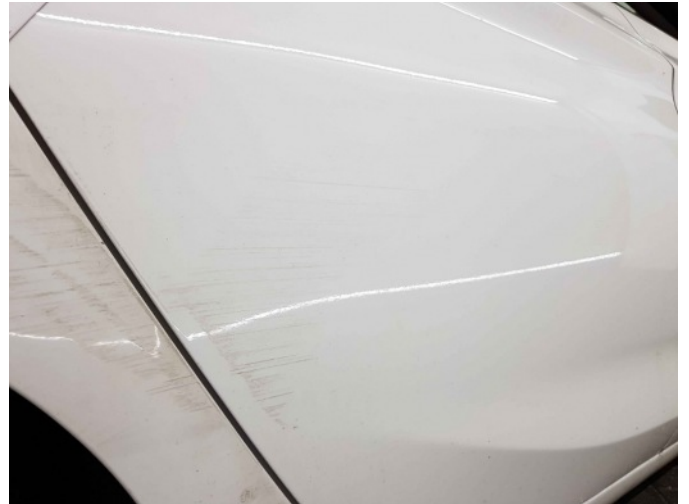
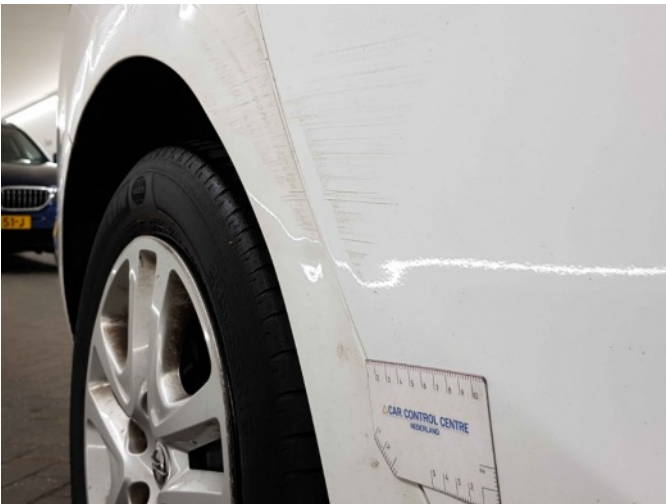
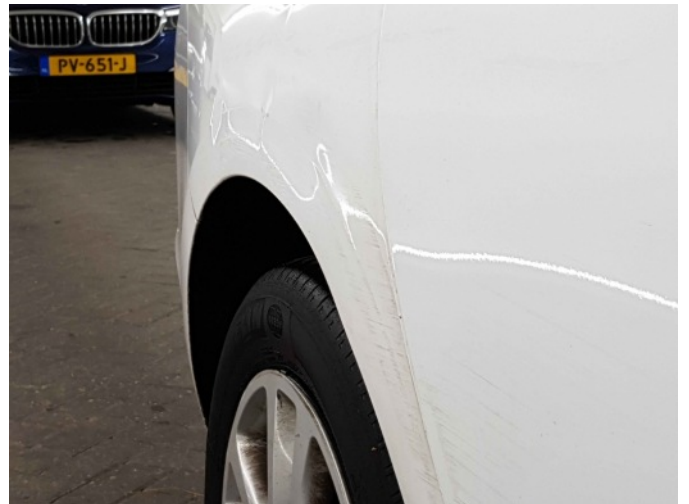
4. Zijwand - achter - rechts

Deuk/Deuken

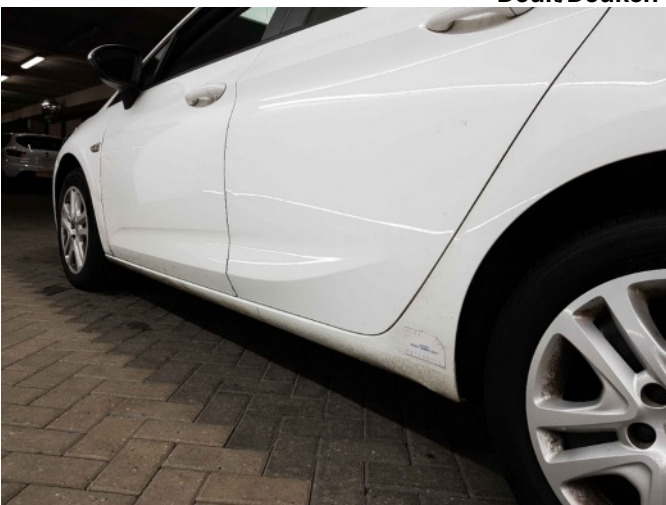
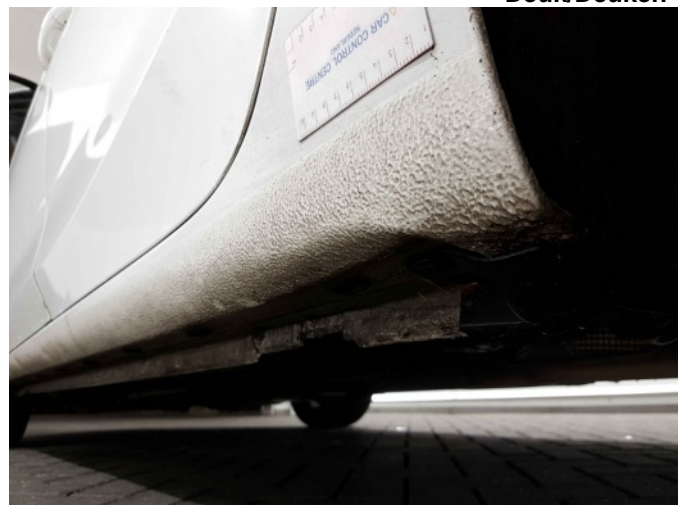
5. Dorpel - links

Deuk/Deuken

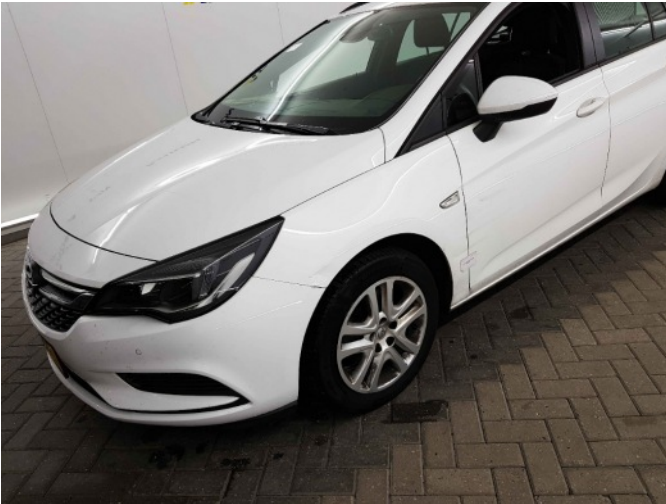
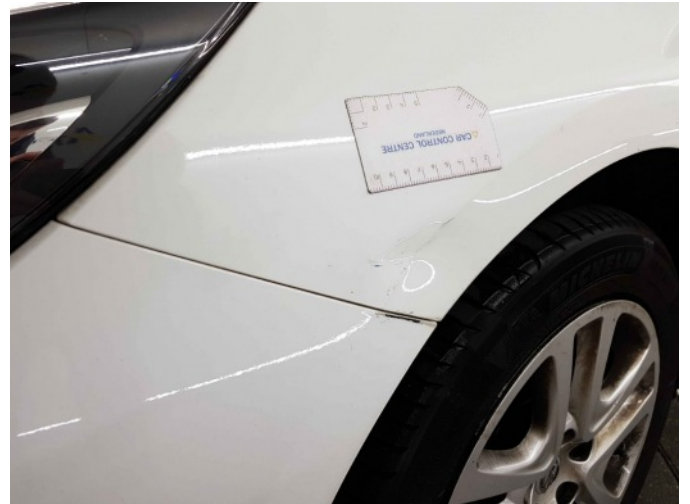
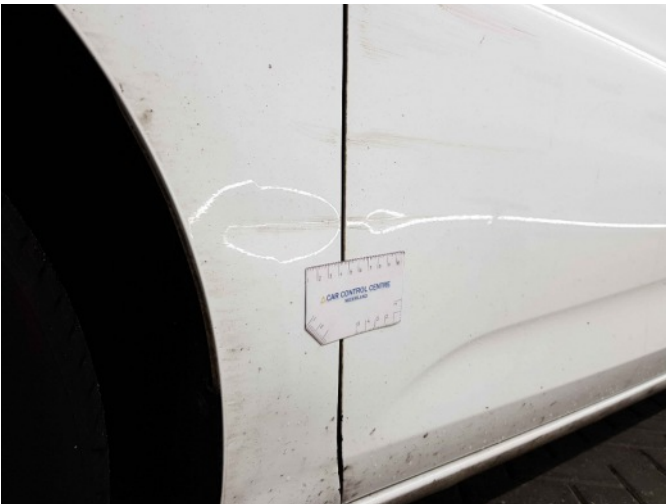
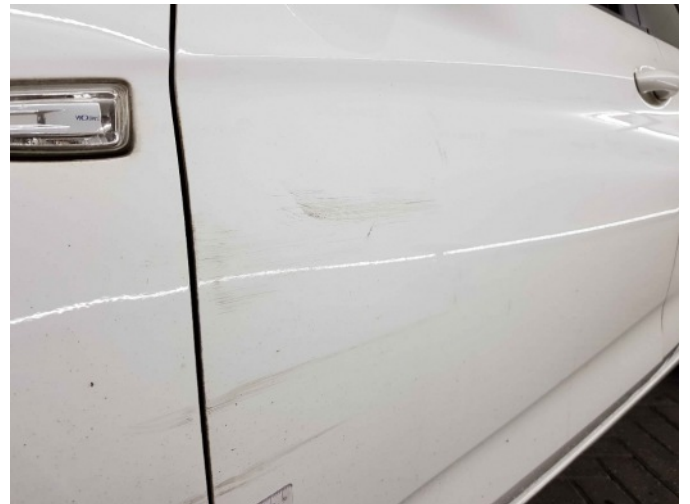
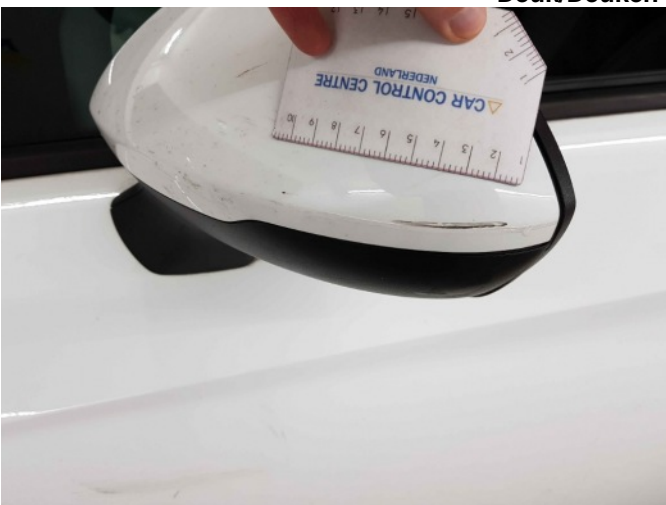
6. Spatbord voor- links

Deuk/Deuken

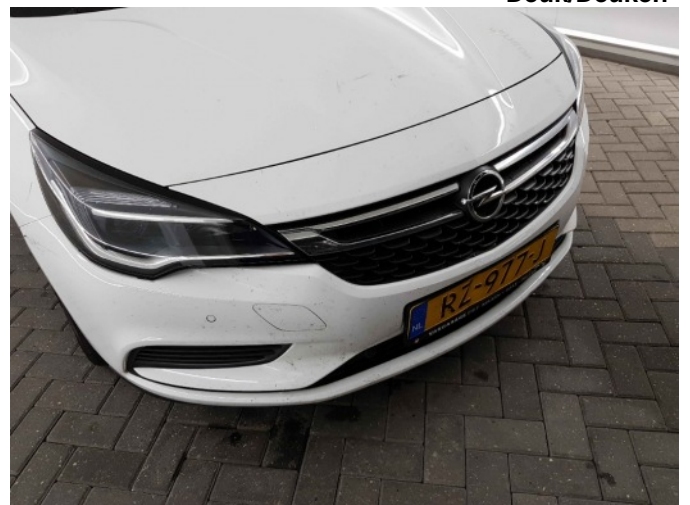
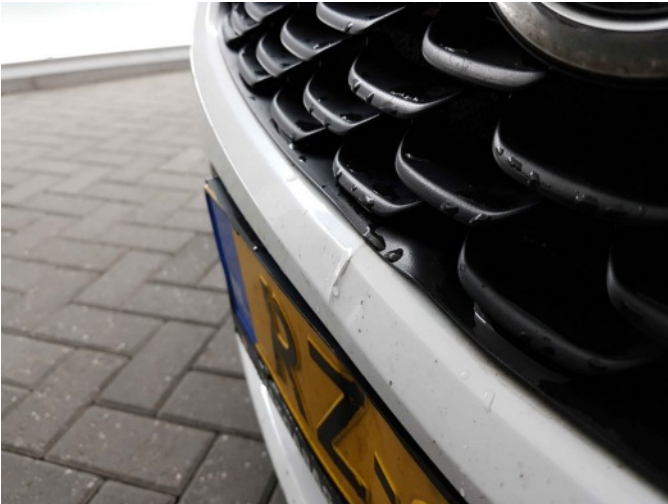
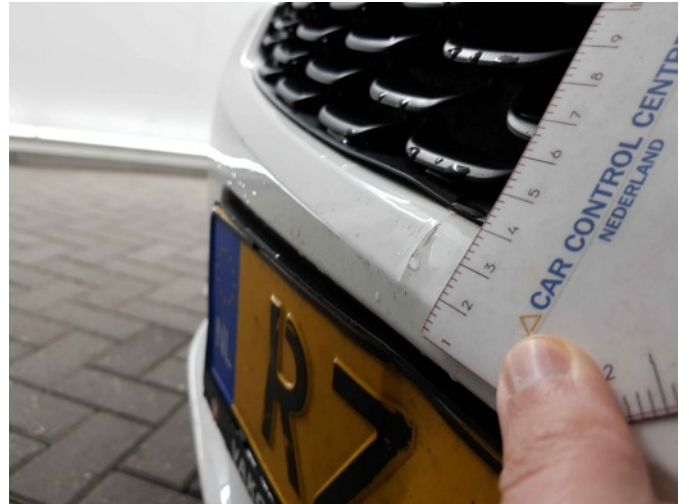
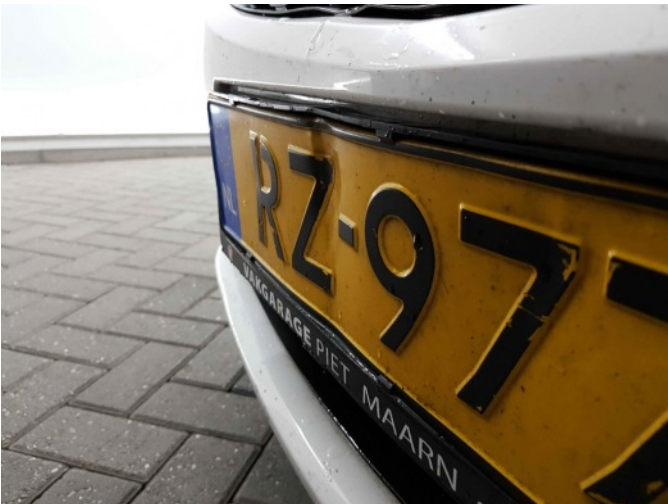
7. Voorbumper

Deuk/Deuken

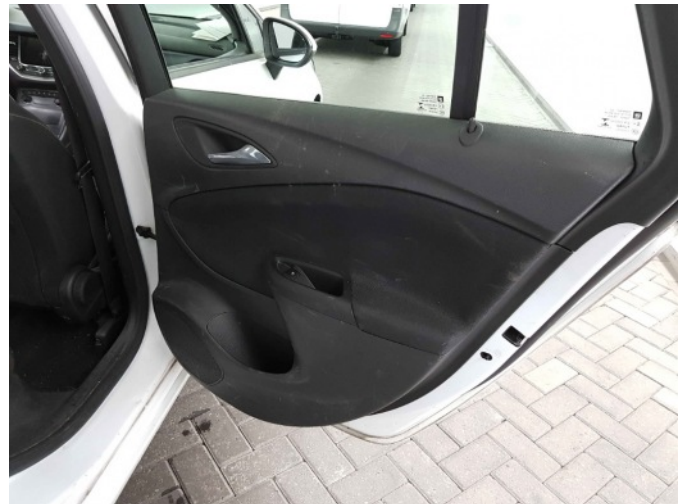
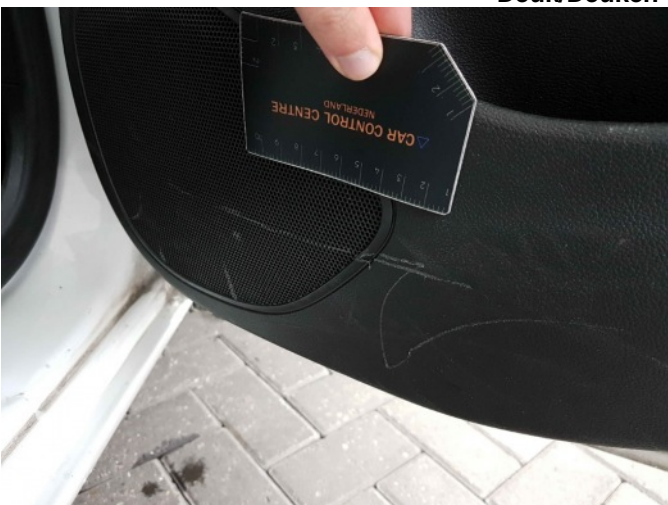
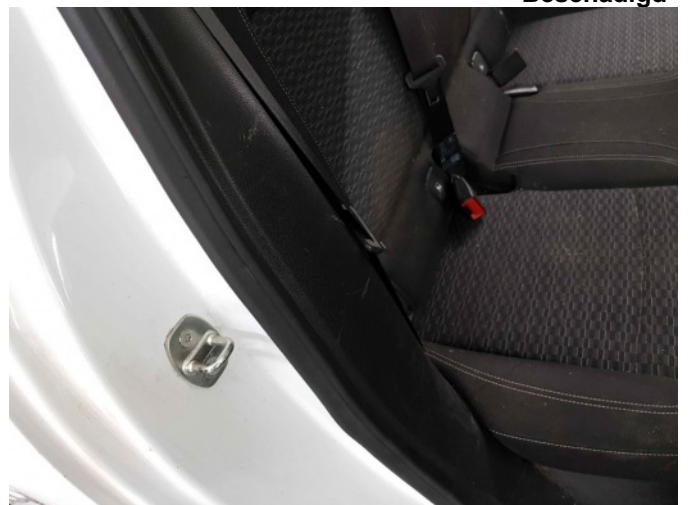
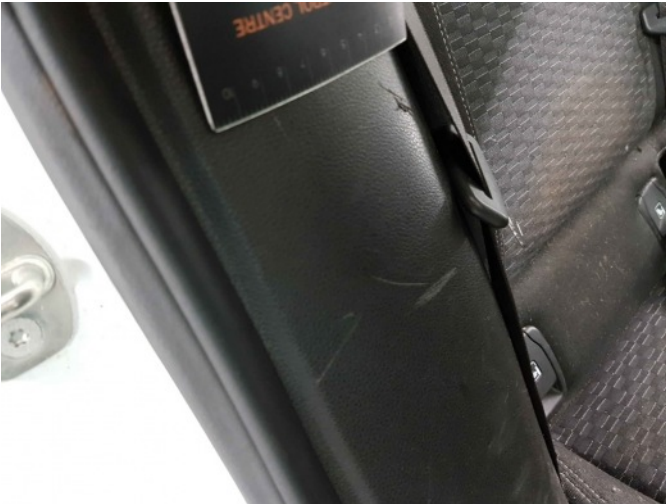
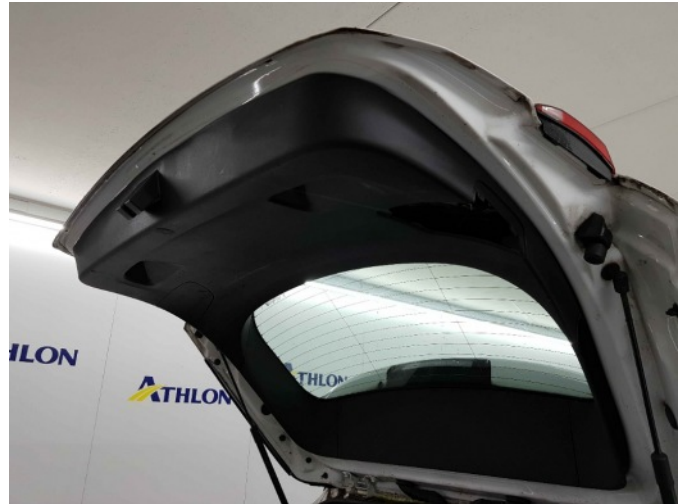
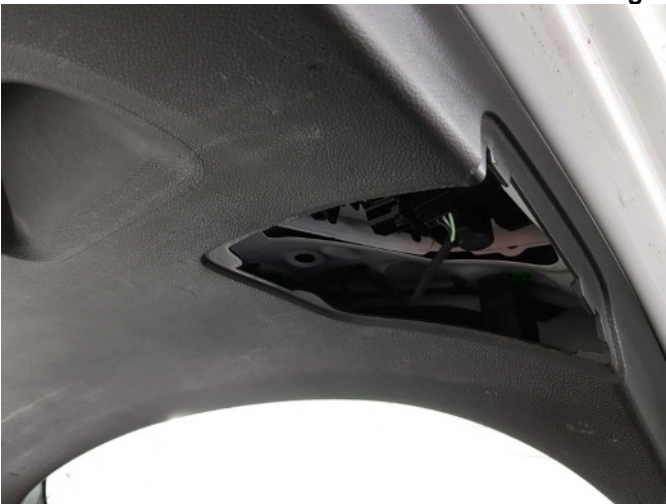
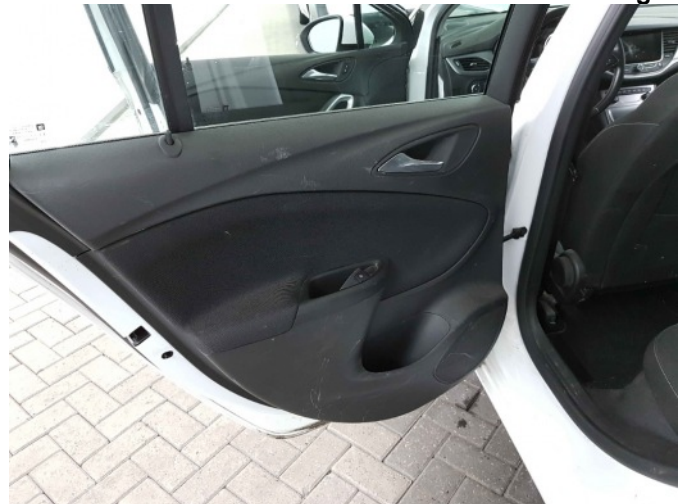
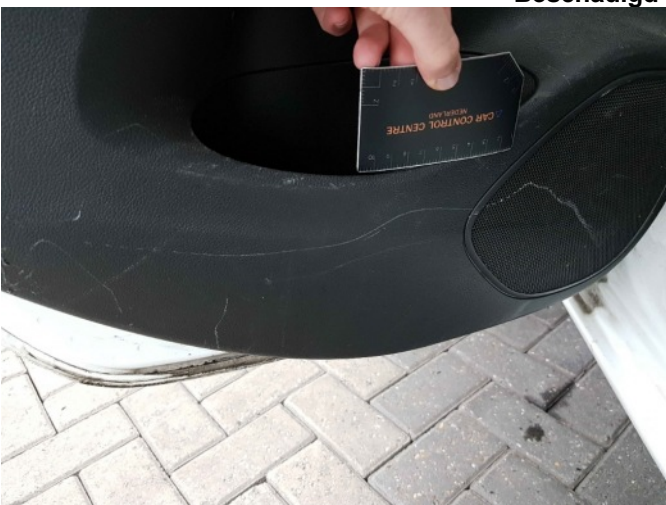
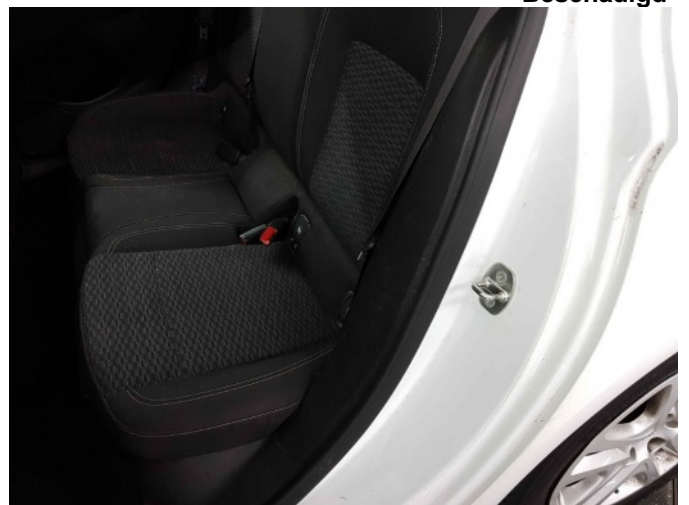
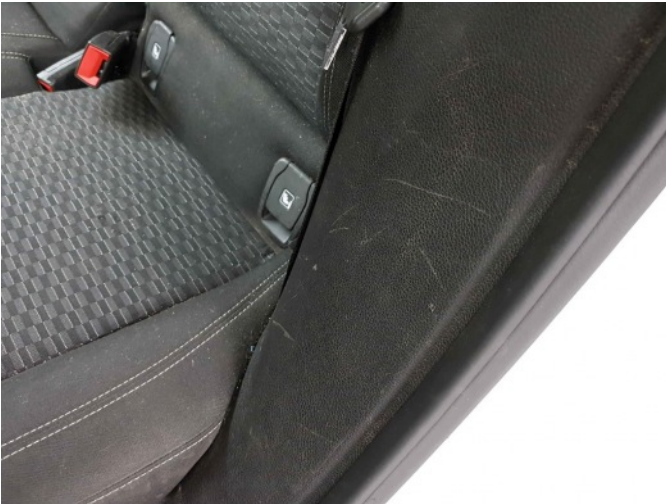
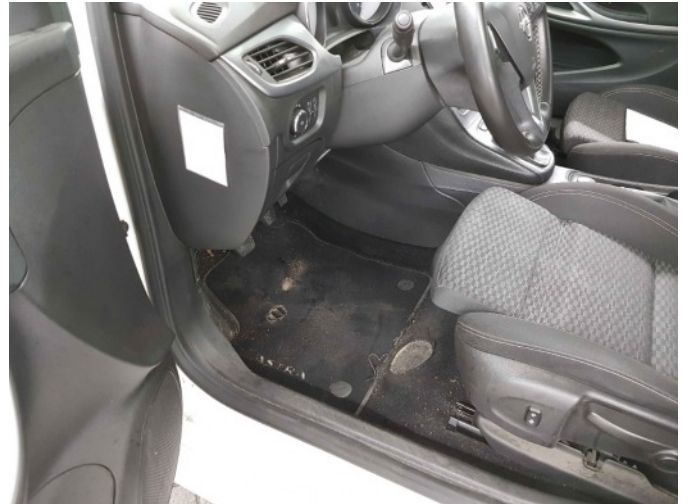
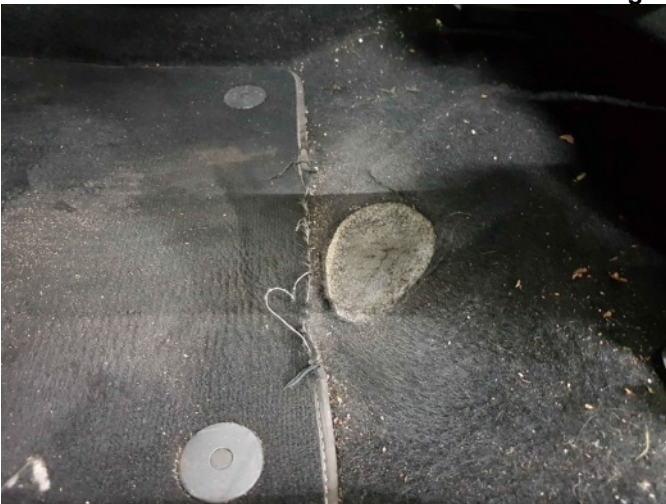
8. Interieur

Beschadigd

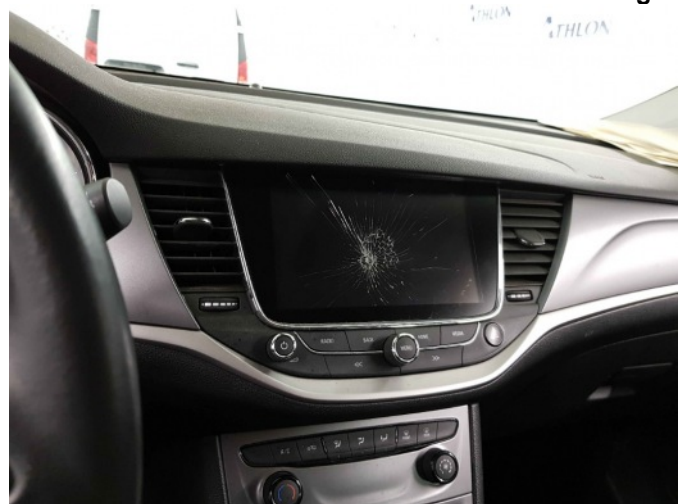
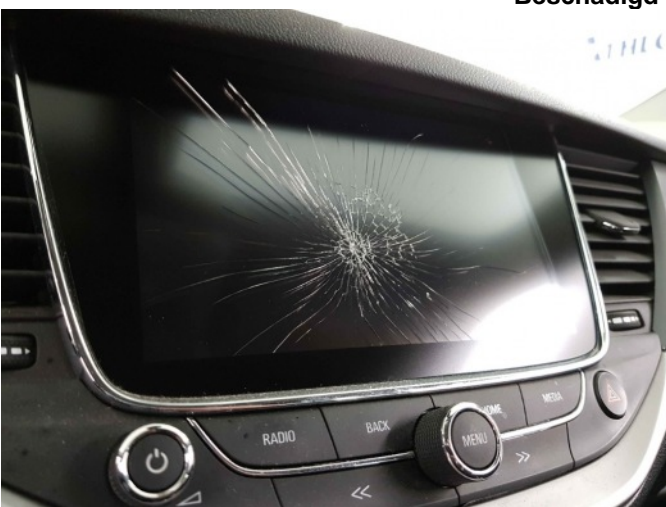
9. Navigatiesysteem geïntegreerd

Beschadigd

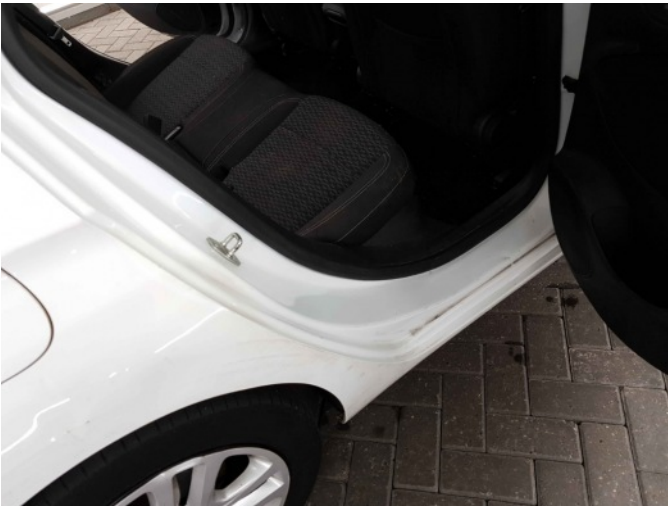
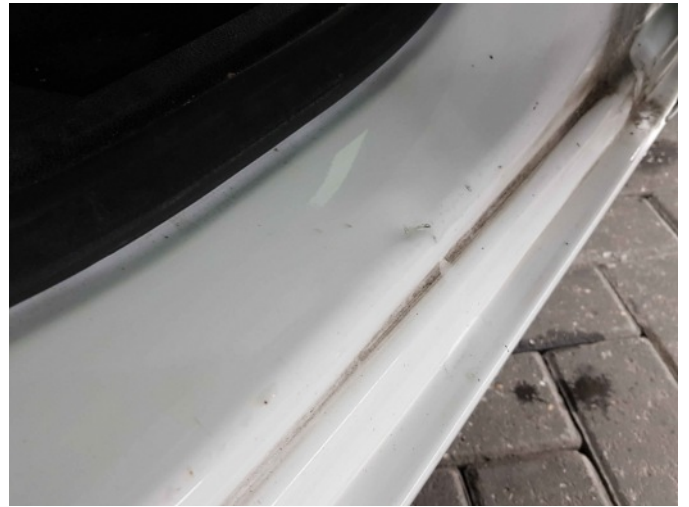
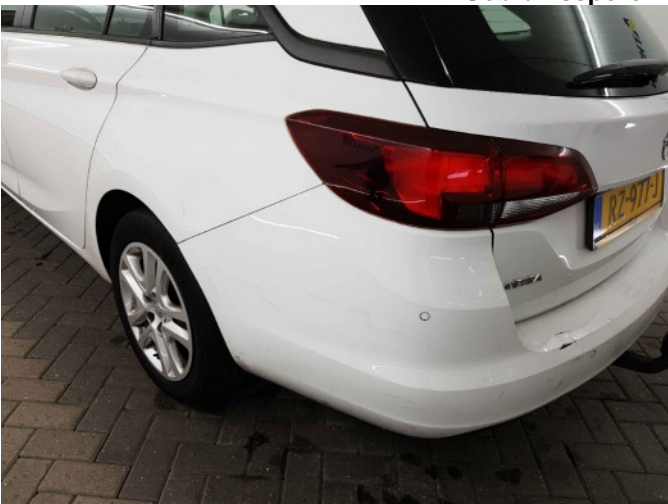
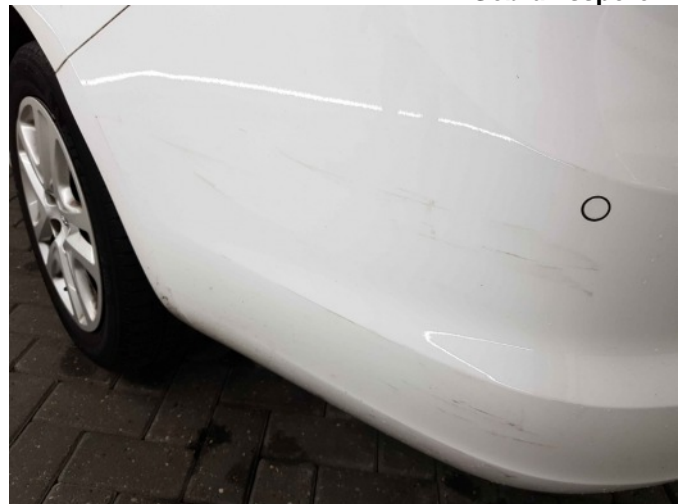
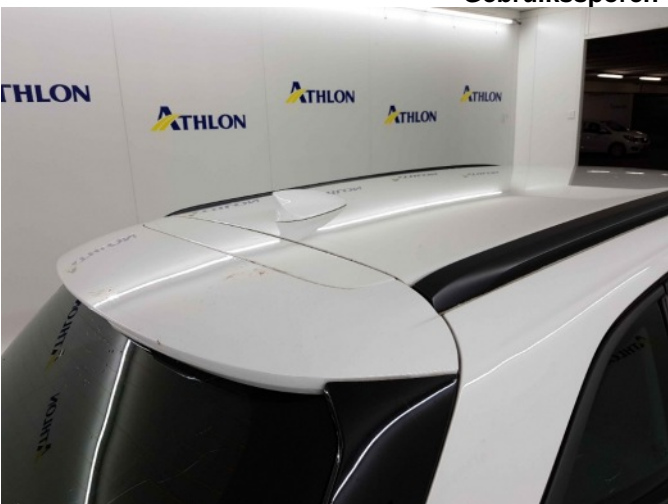
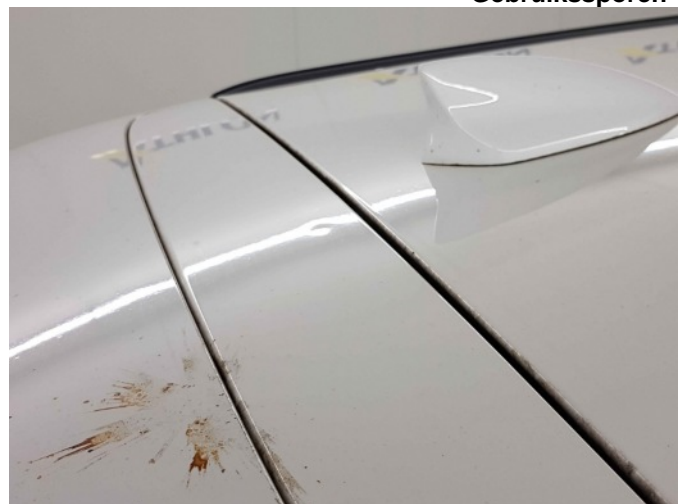
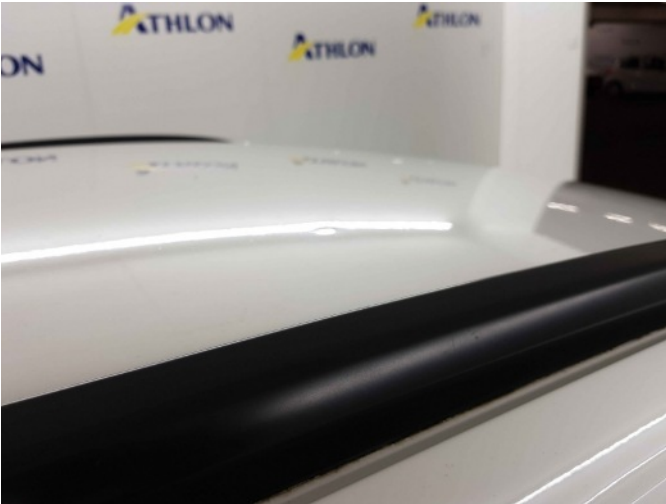
1. Diverse

Gebruikssporen
