## Klantenrapport

Rapport nummer: 0000000856478-NL253  
 Inspectie plaats: ALMERE  
 Bezichtigingdatum: 29.09.2021  
 Vlag : ND-158-K

#### Audi A3 Sportback; Hatchback; Petrol; Automatic;

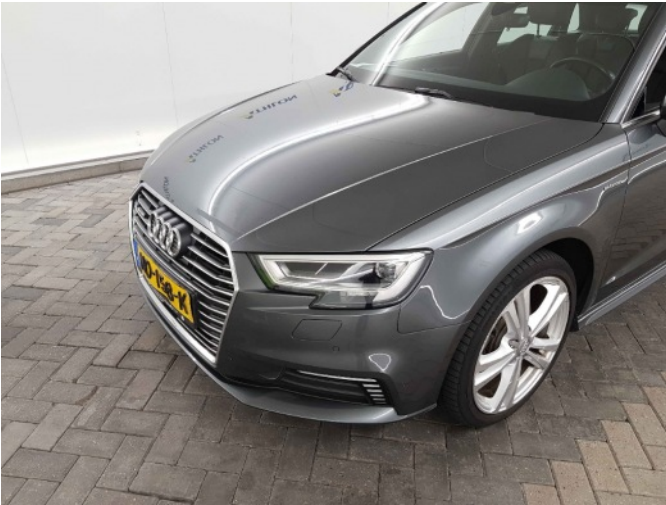
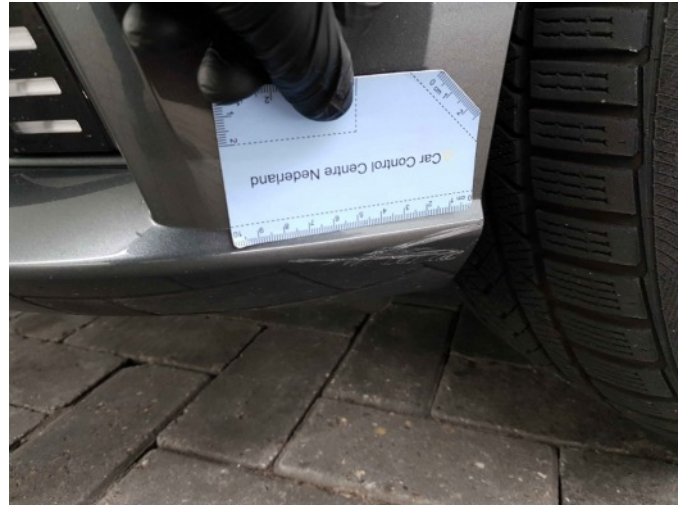
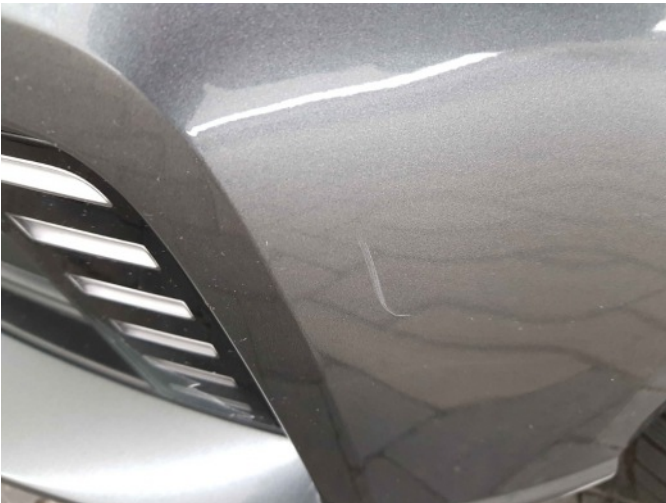
1. Voorbumper

**Krassen**

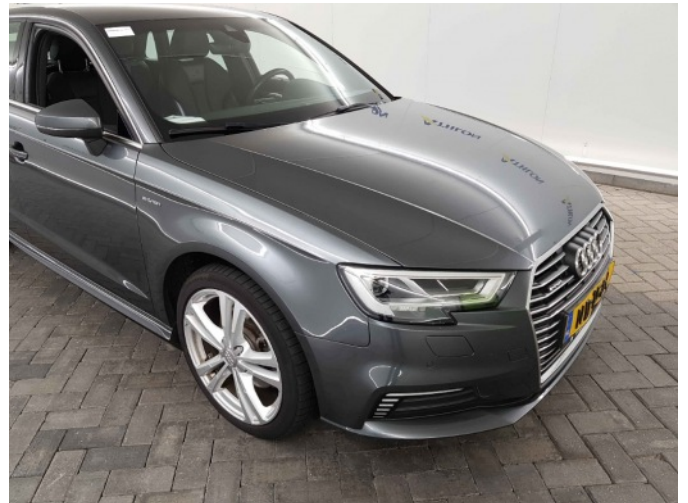
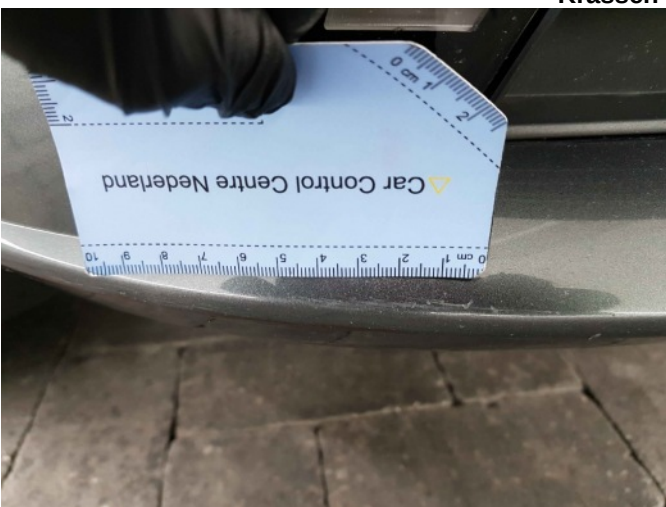
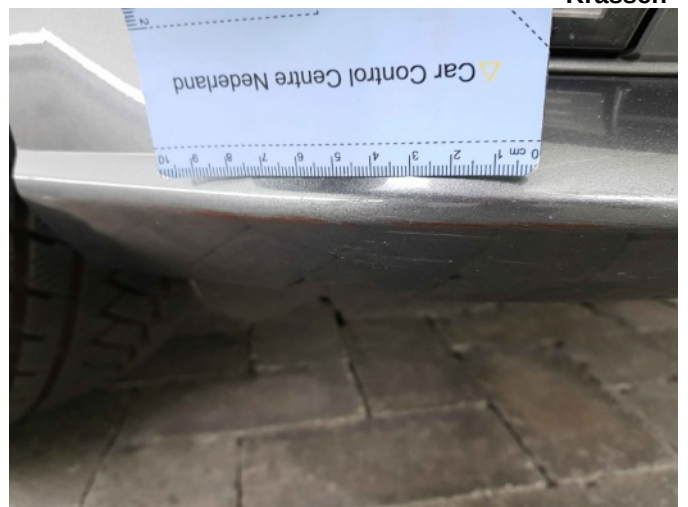
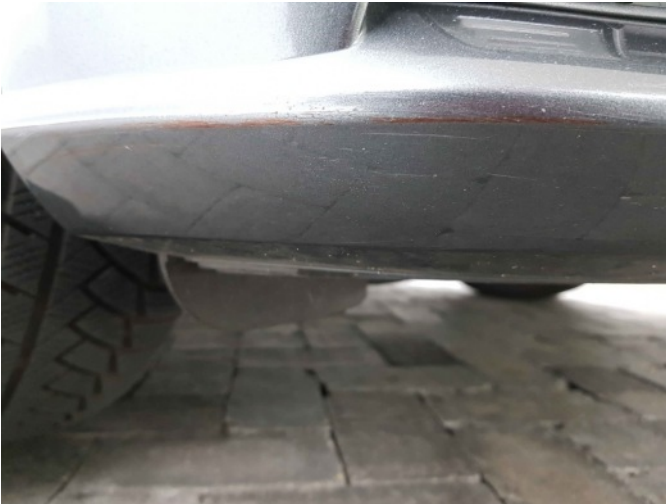
2. Voorbumper

**Krassen**

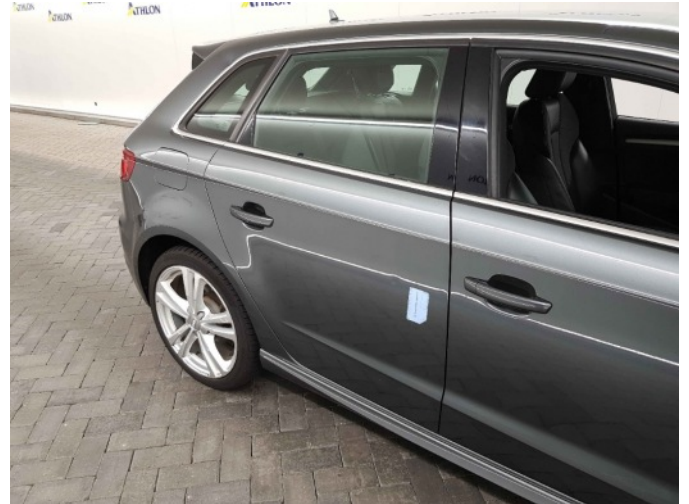
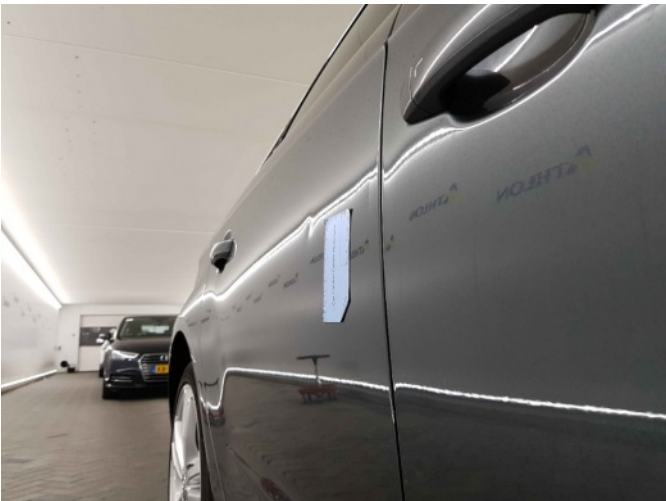
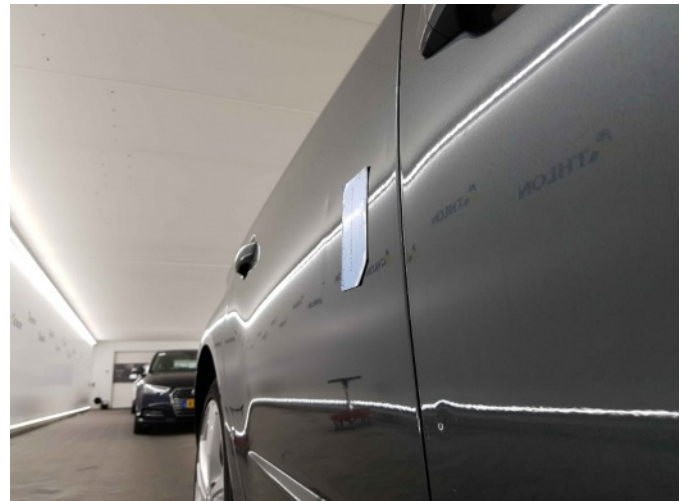
3. Portier achter - rechts

**Deuk/Deuken**

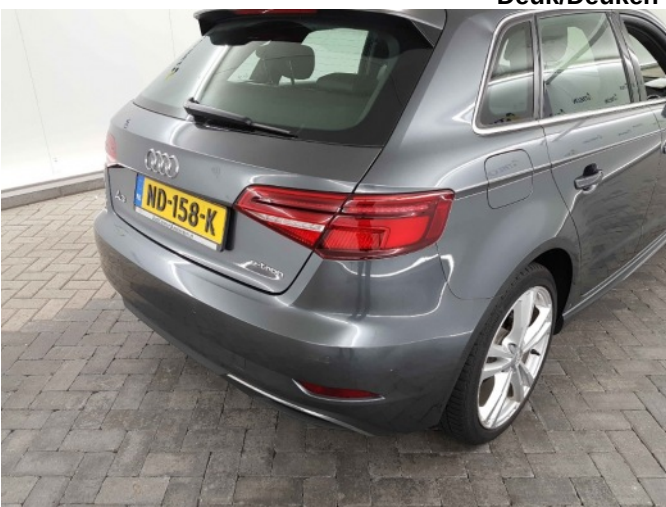
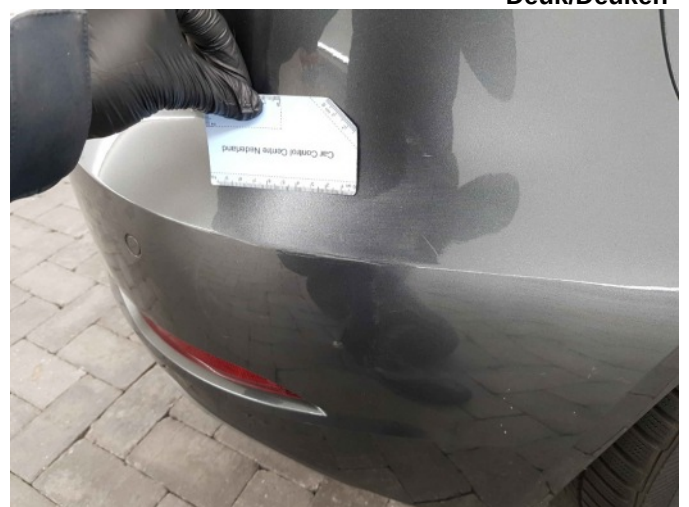
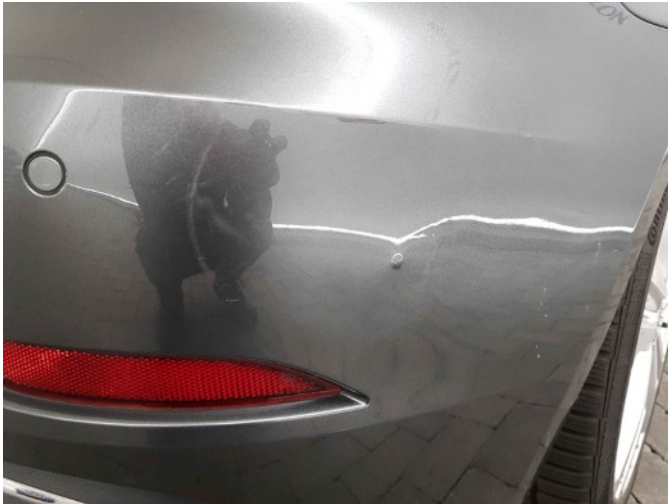
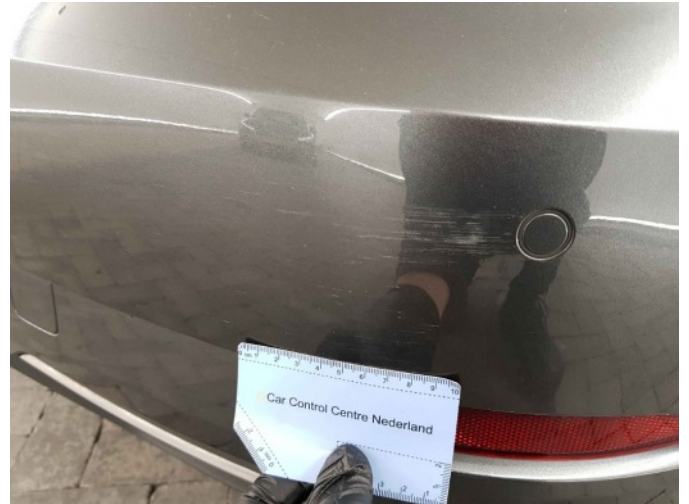
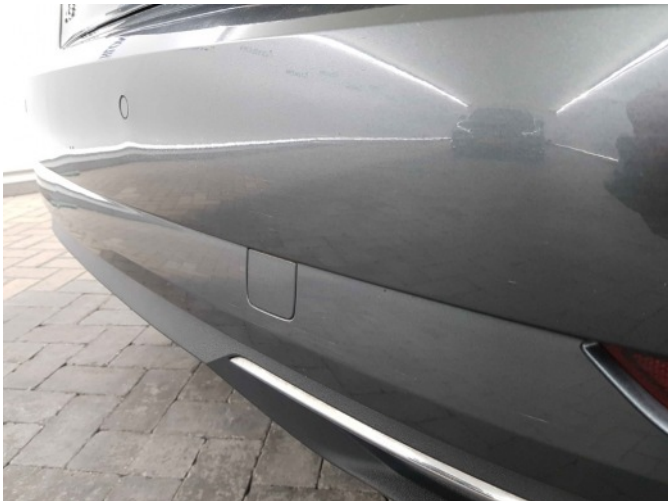
4. Achterbumper

**Krassen**

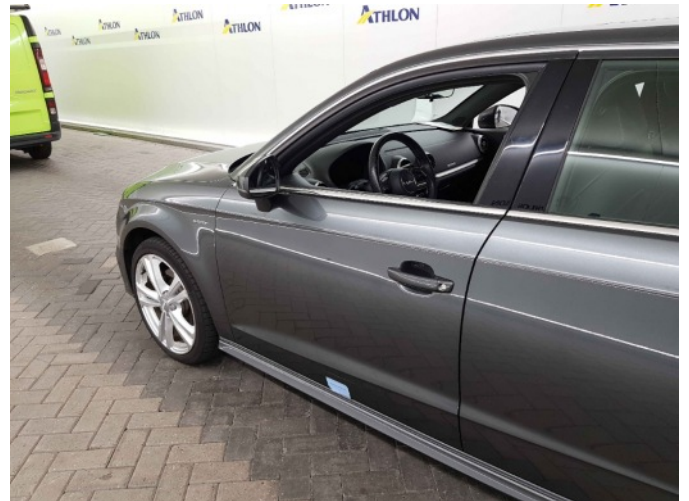
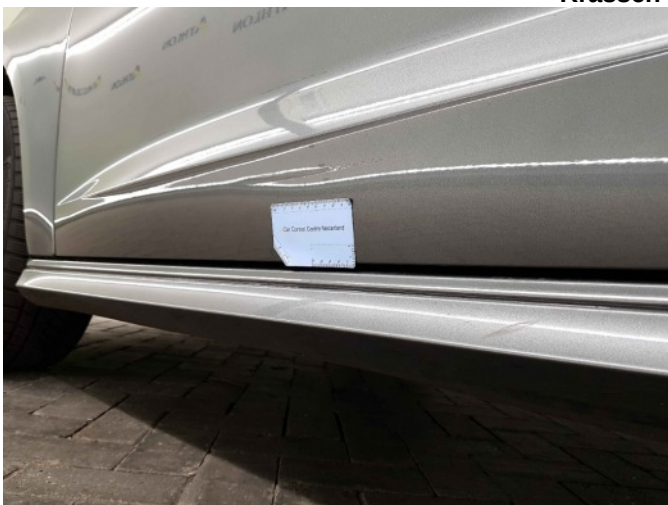
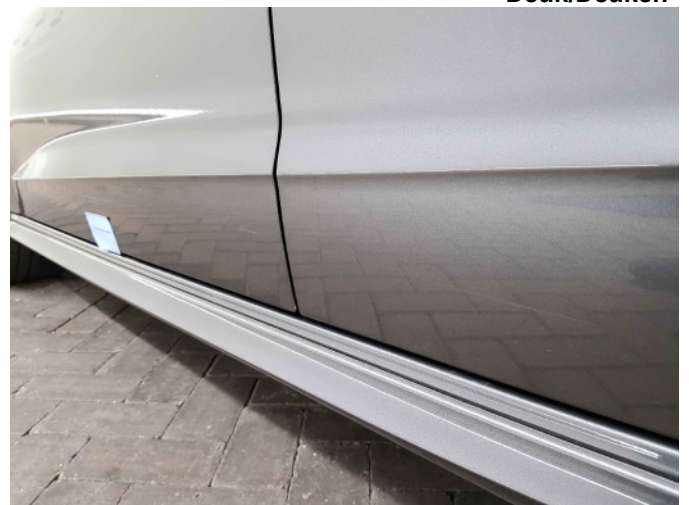
5. Portier voor - links

**Deuk/Deuken**

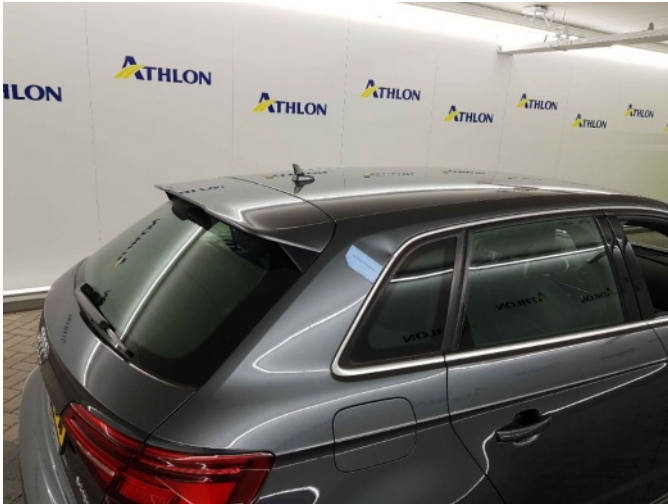
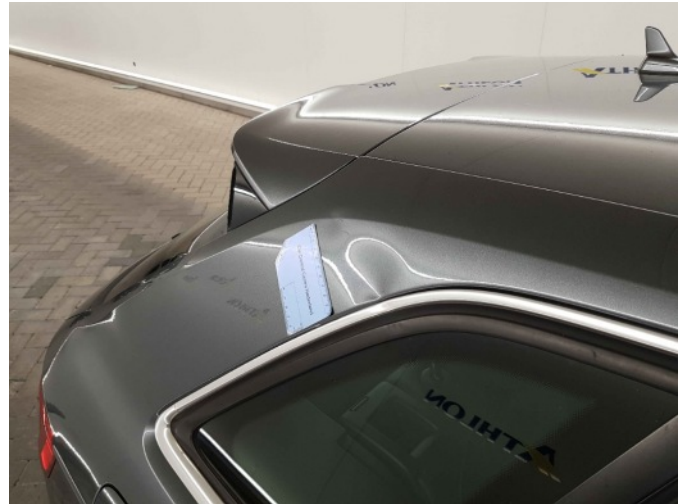
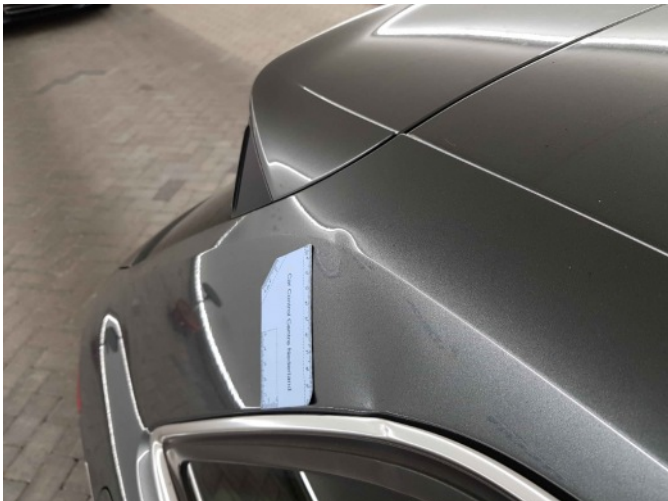
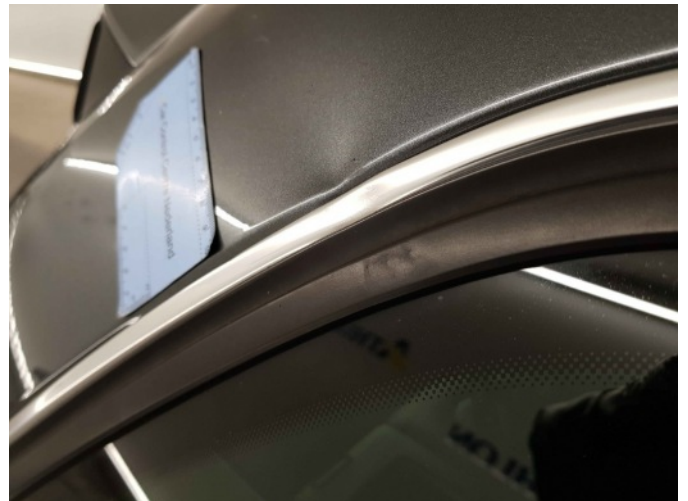
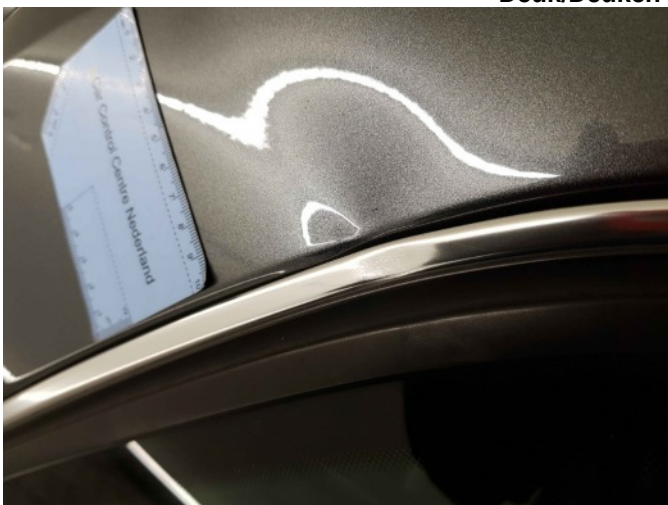
6. Zijwand - achter - rechts

**Deuk/Deuken**

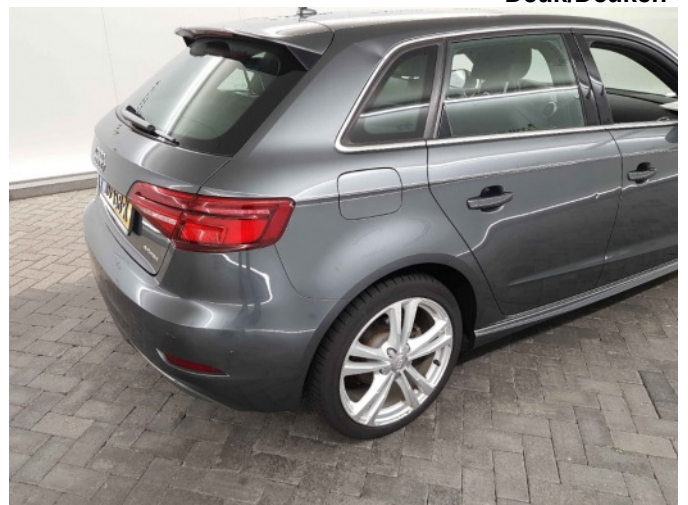
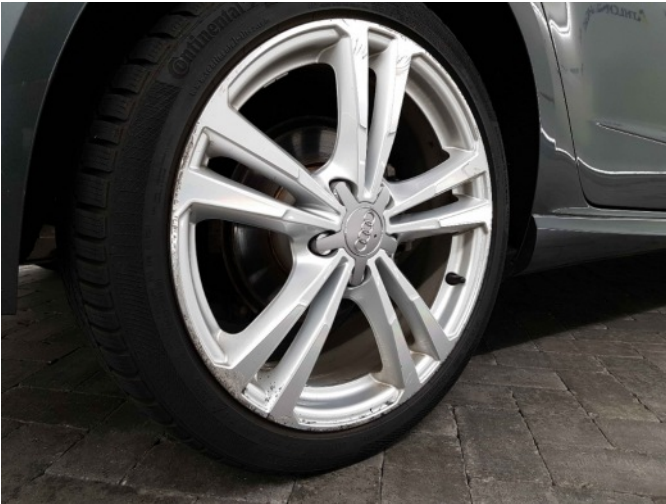
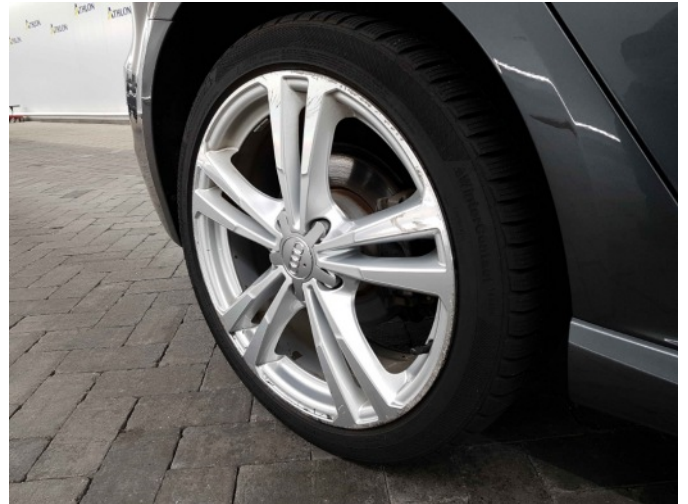
7. Velg achter- rechts

**Beschadigd**

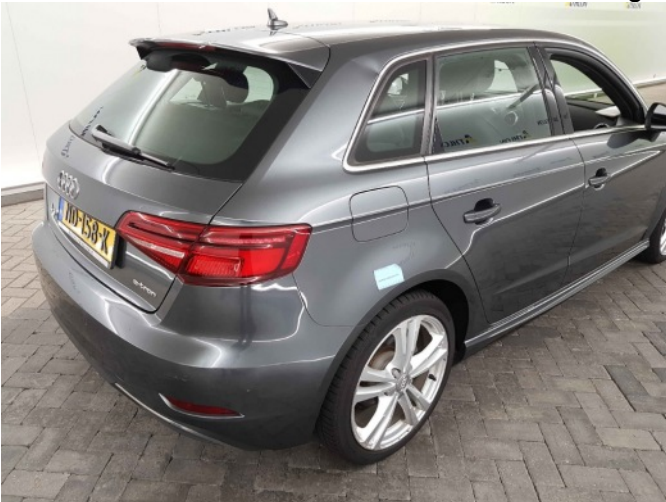
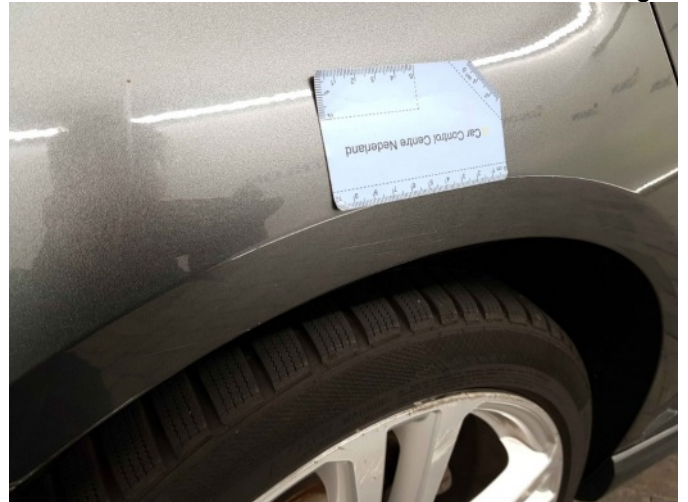
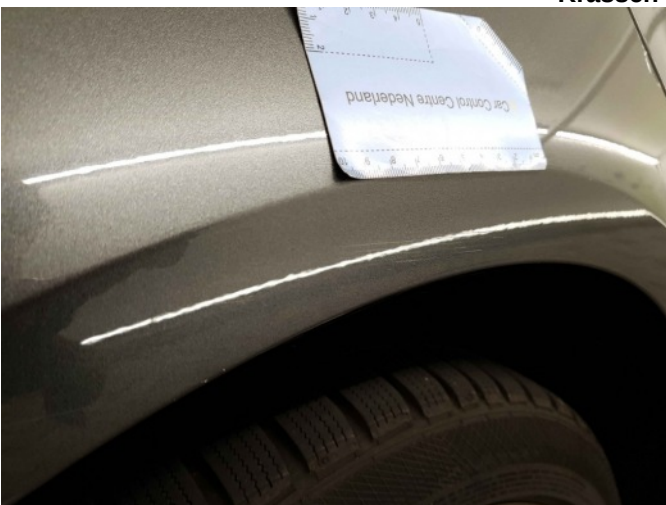
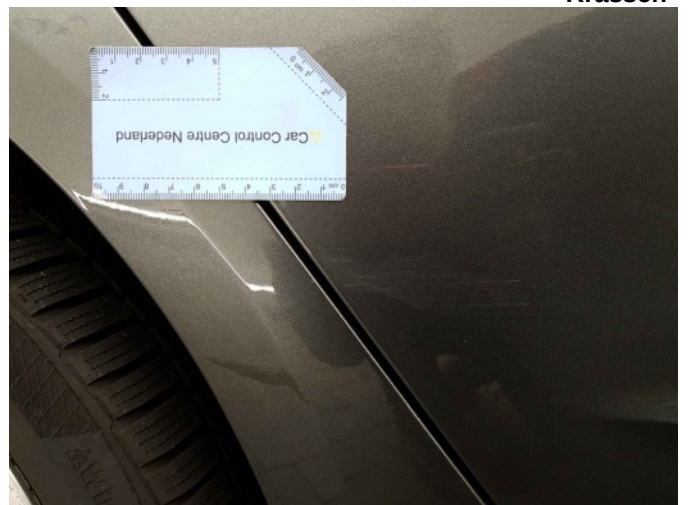
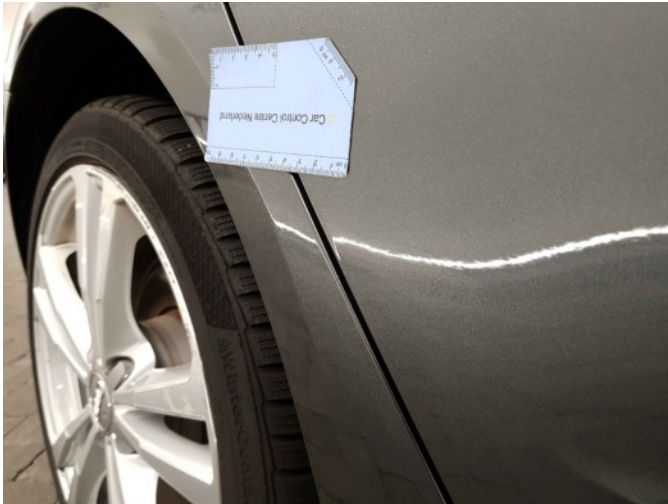
8. Zijwand - achter - rechts

**Krassen**

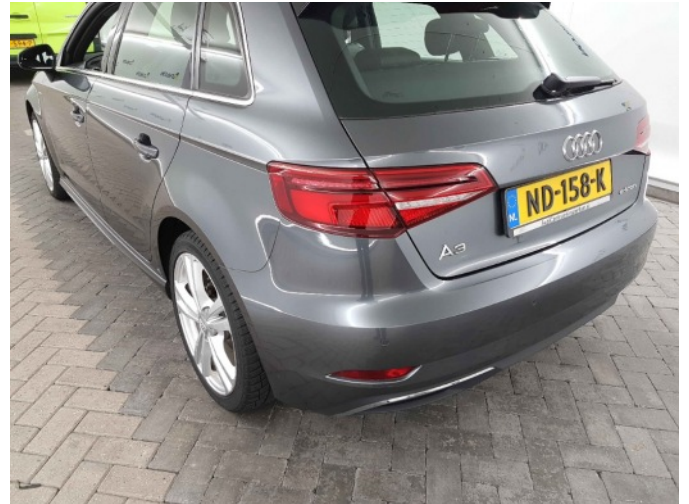
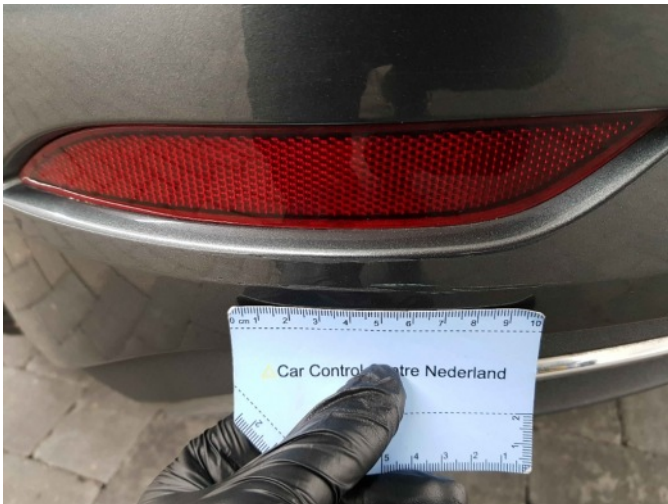
9. Achterbumper

**Krassen**

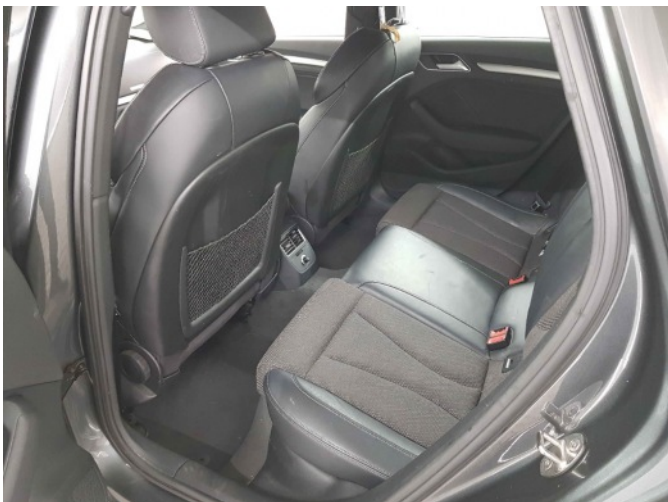
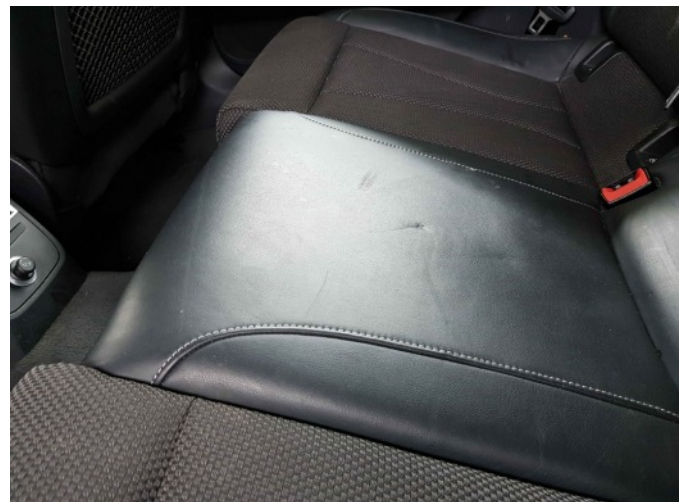
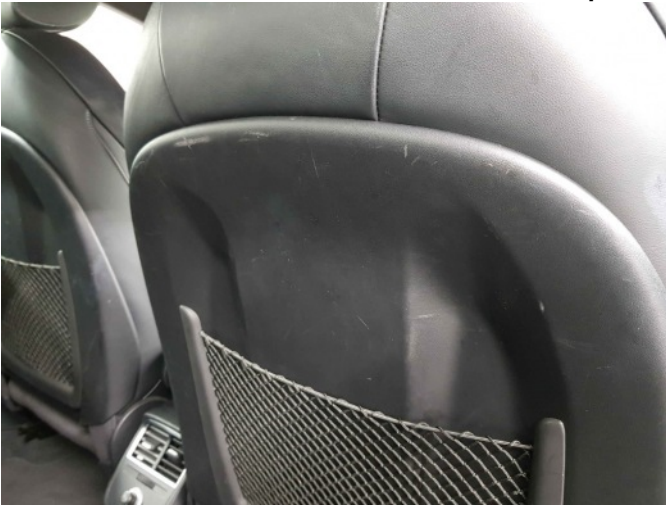
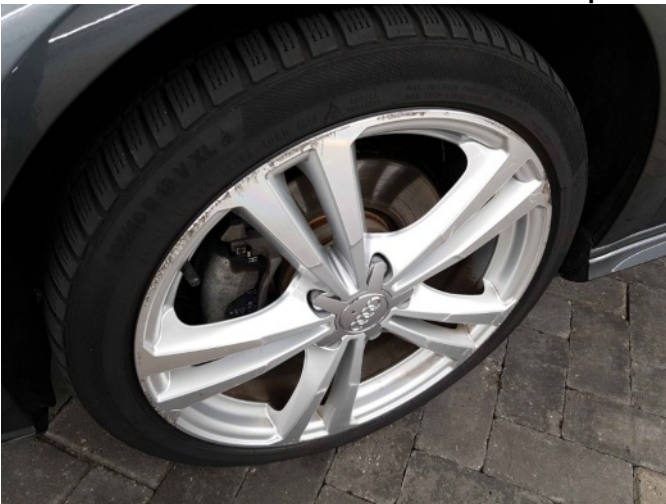
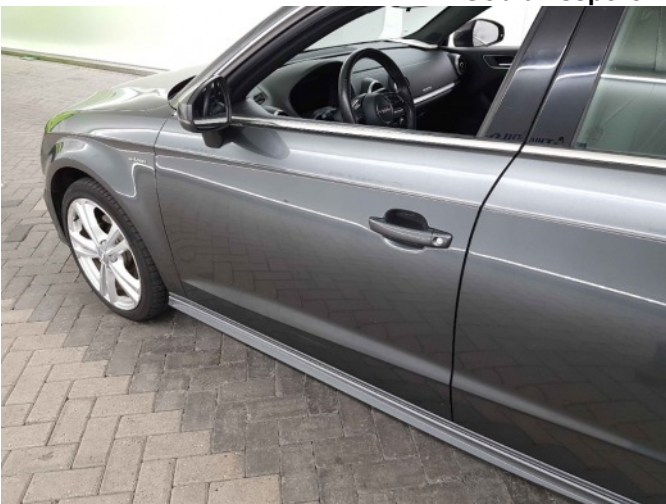
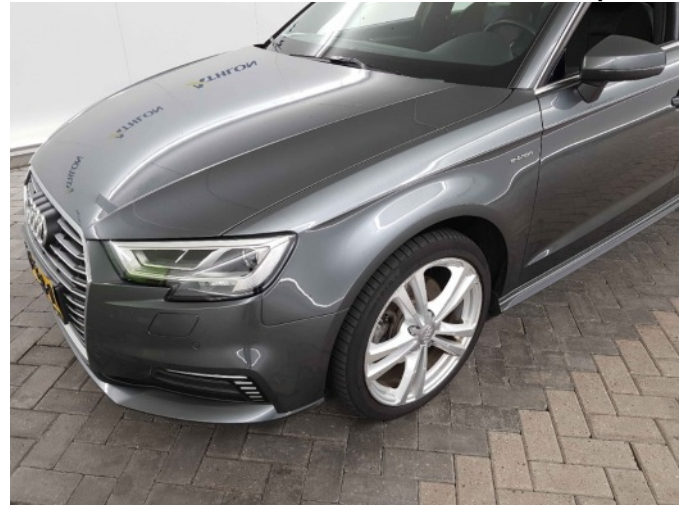
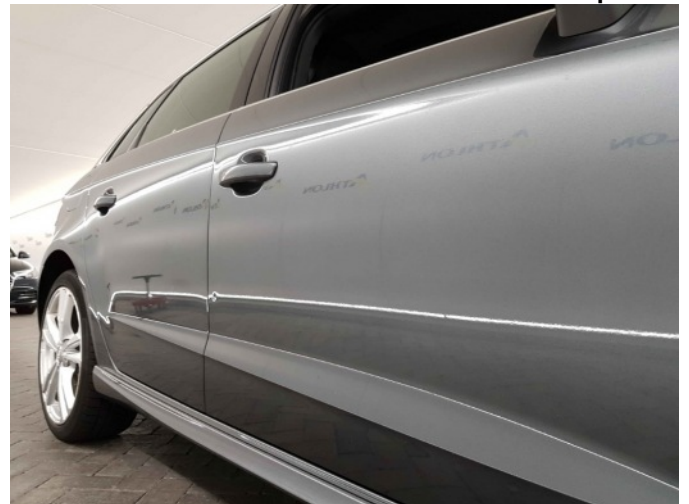
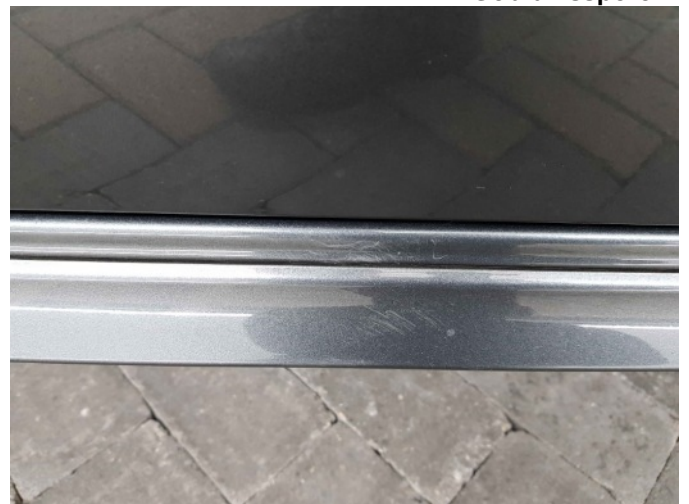
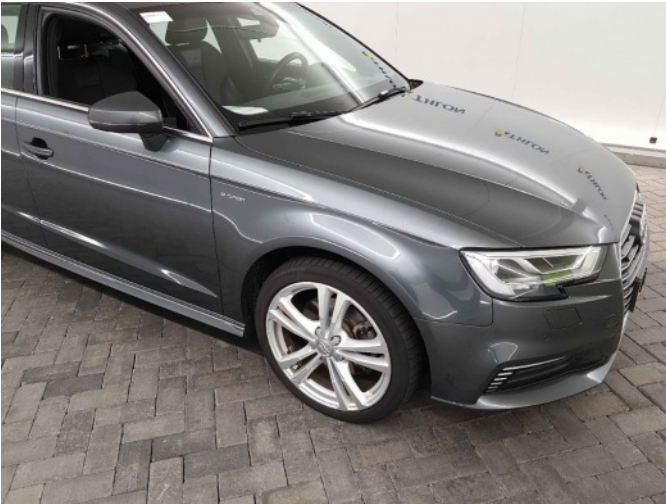
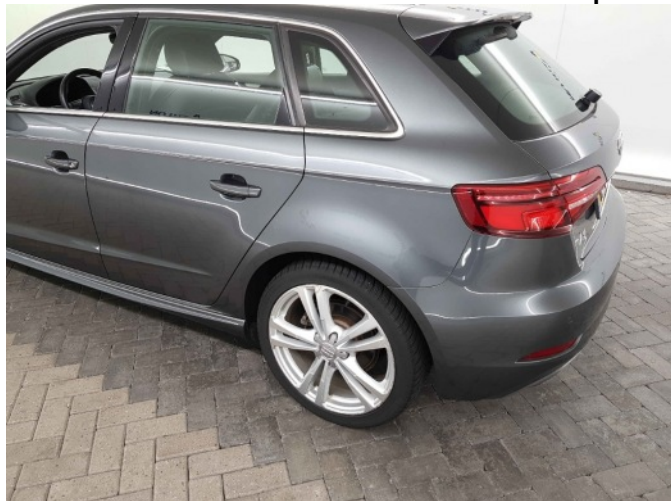
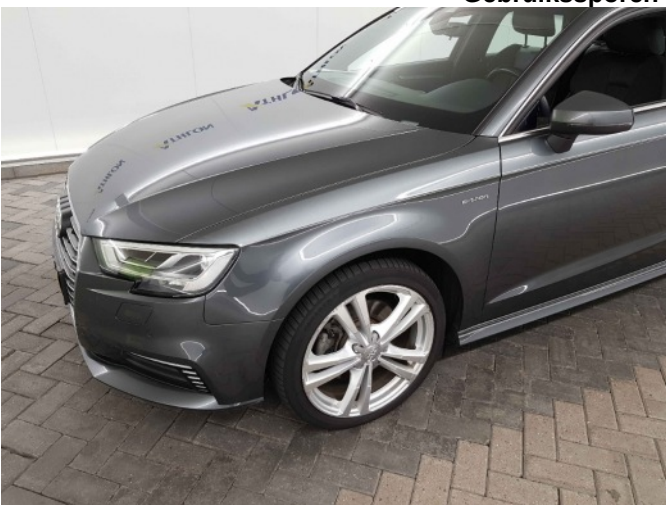
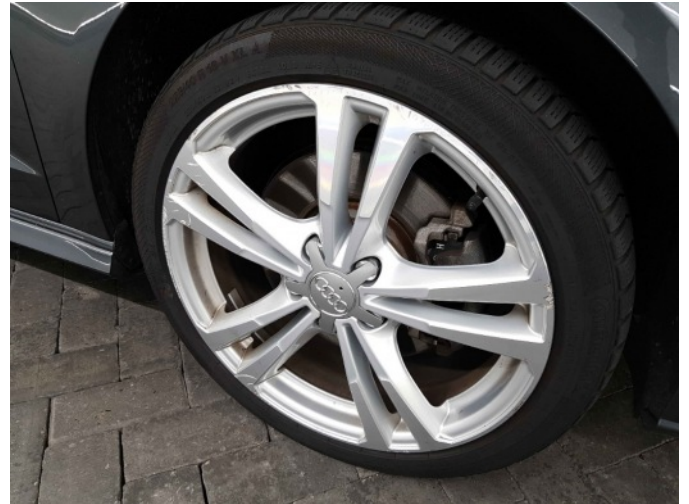
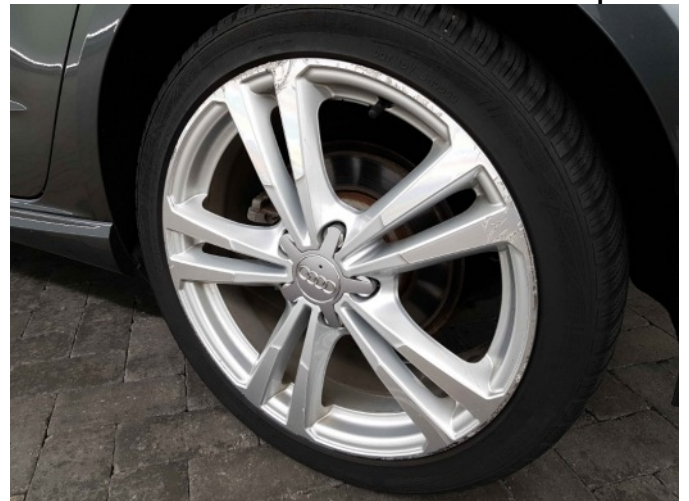
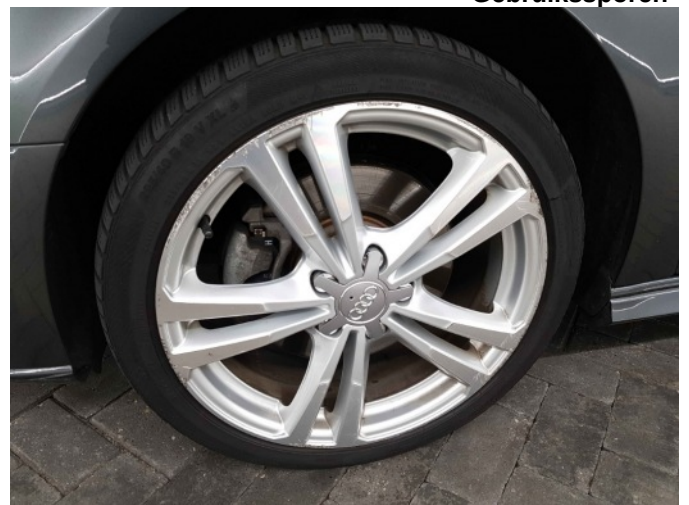
1. Diverse

**Gebruikssporen**
