**Rapport nummer:** 0000000859895-NL170  
**Inspectie plaats:** ALMERE  
**Bezichtigingdatum:** 08.10.2021  
**Vlag :** PN-682-V

##### Peugeot 108;Hatchback;Petrol;Manual;Black

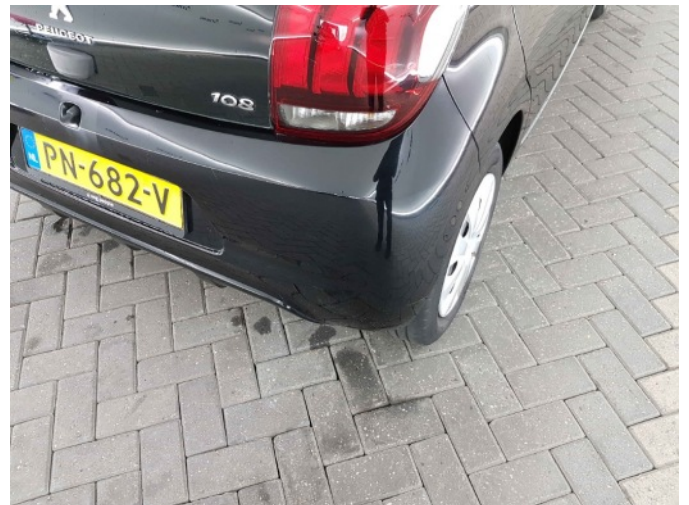
1. Achterbumper

**Krassen**

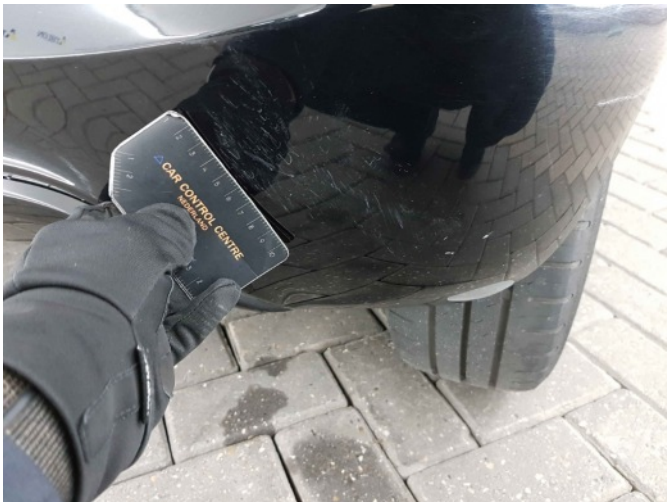
1. Achterbumper

**Krassen**

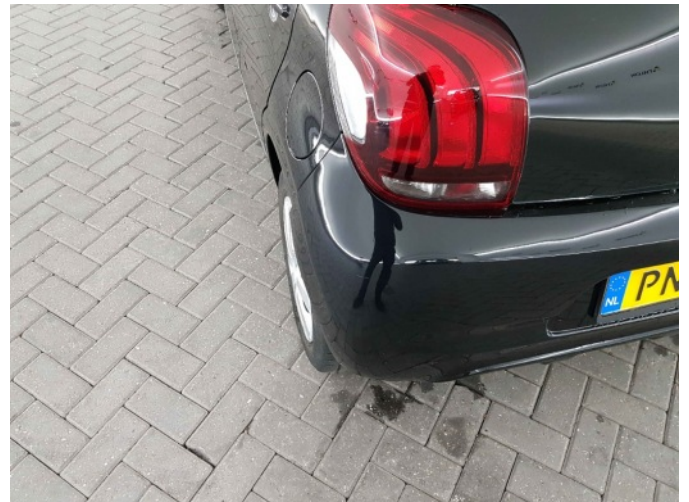
2. Achterbumper

**Deuk/Deuken**

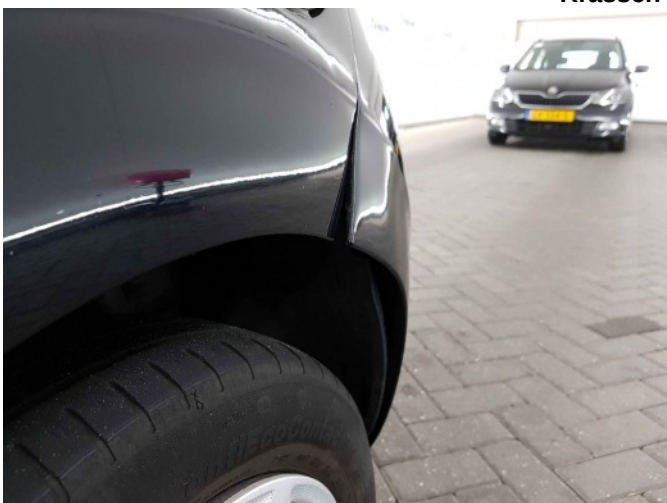
2. Achterbumper

**Deuk/Deuken**

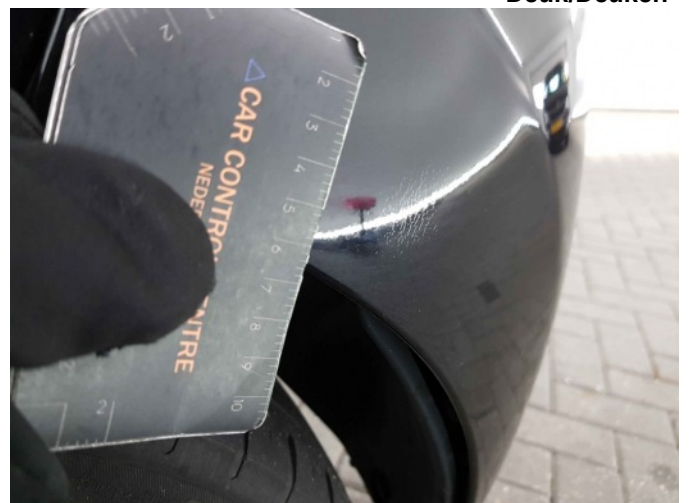
2. Achterbumper

**Deuk/Deuken**

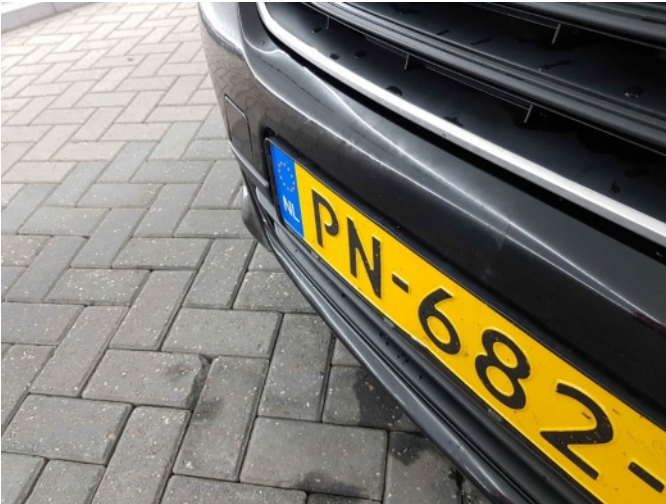
3. Diversen

**Gebruikssporen**

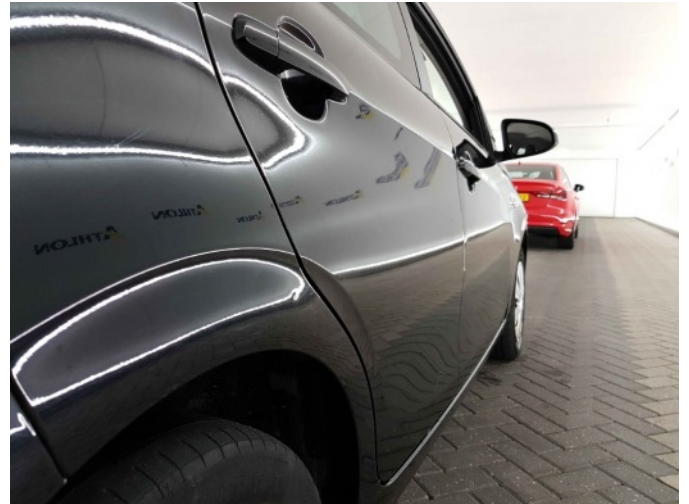
3. Diversen

**Gebruikssporen**

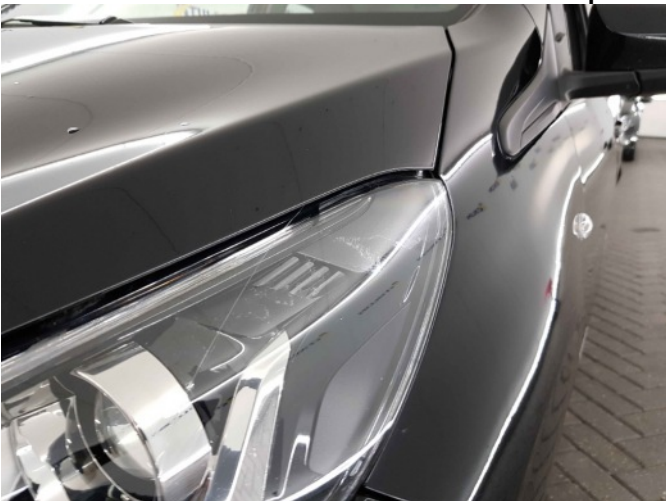
3. Diversen

**Gebruikssporen**

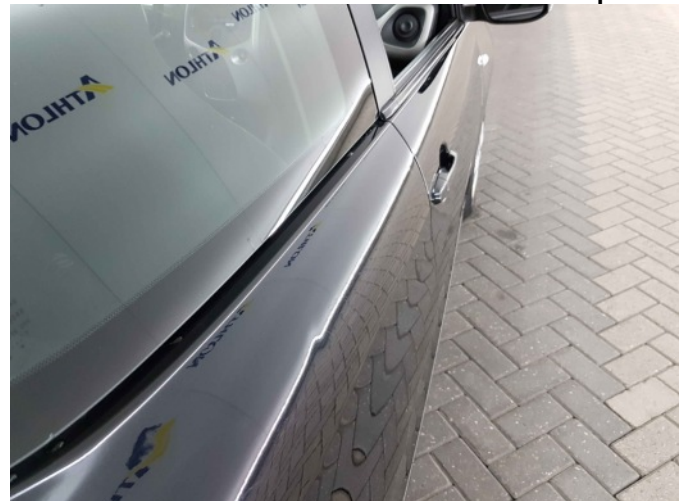
3. Diversen

**Gebruikssporen**

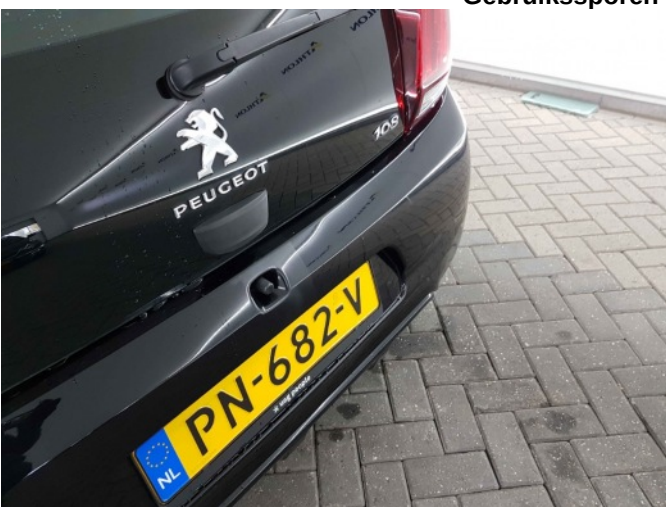
3. Diversen

**Gebruikssporen**

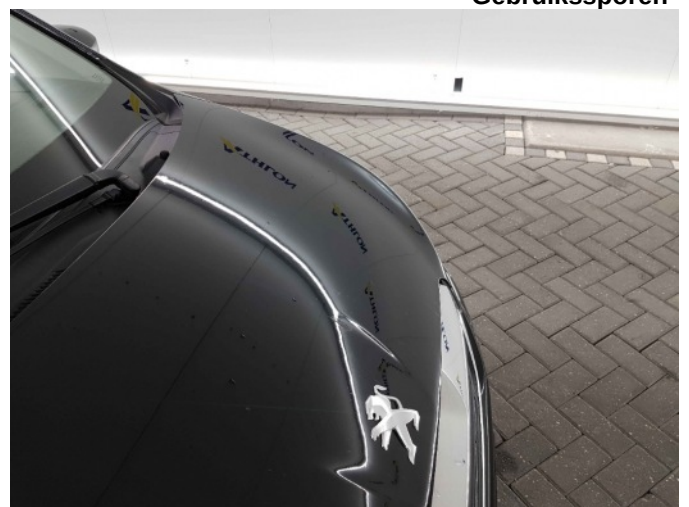
3. Diversen

**Gebruikssporen**

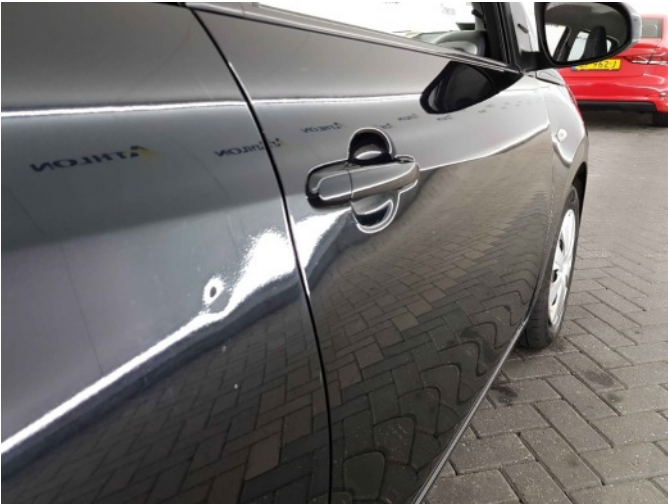
3. Diversen

**Gebruikssporen**

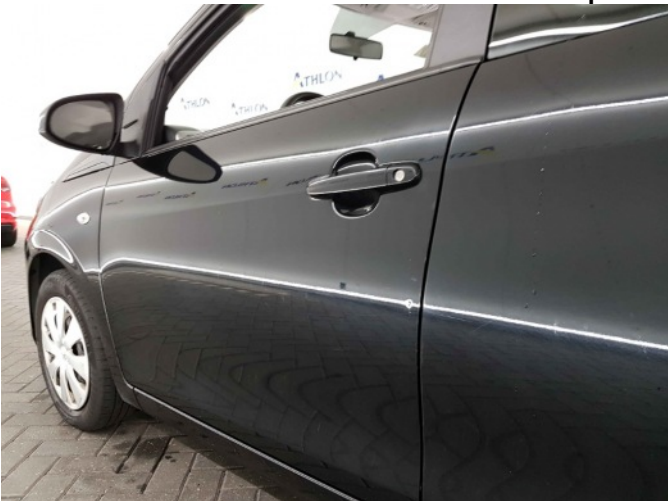
3. Diversen

**Gebruikssporen**

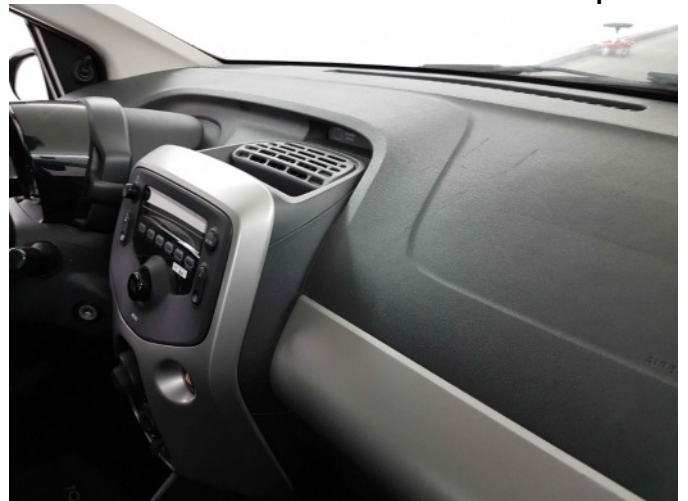
3. Diversen

**Gebruikssporen**
