## Klantenrapport

Rapport nummer: 0000000856731-NL253  
 Inspectie plaats: ALMERE  
 Bezichtigingdatum: 06.10.2021  
 Vlag : RN-037-X

#### Opel Grandland X;Terreinwagen;Diesel;Manual;Red

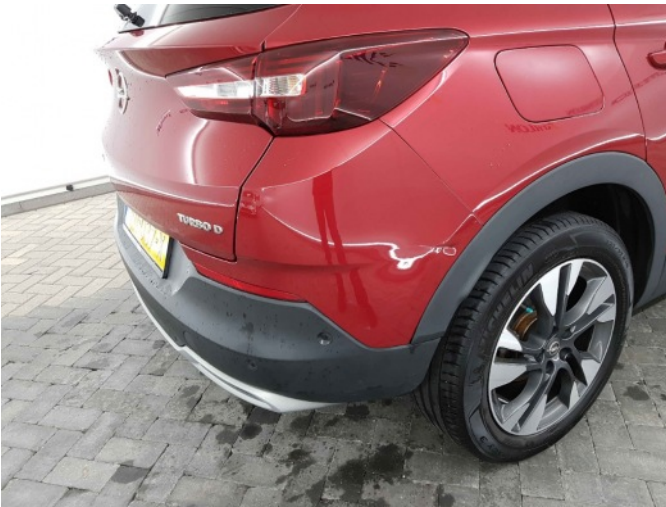
1. Achterbumper

**Deuk/Deuken**

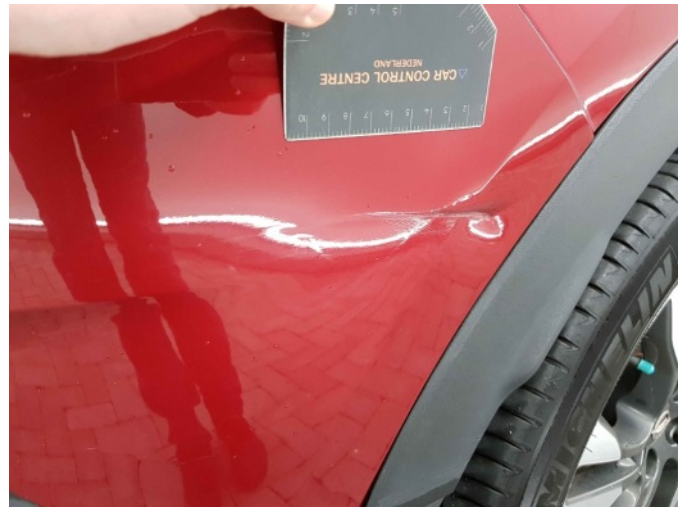
1. Achterbumper

**Deuk/Deuken**

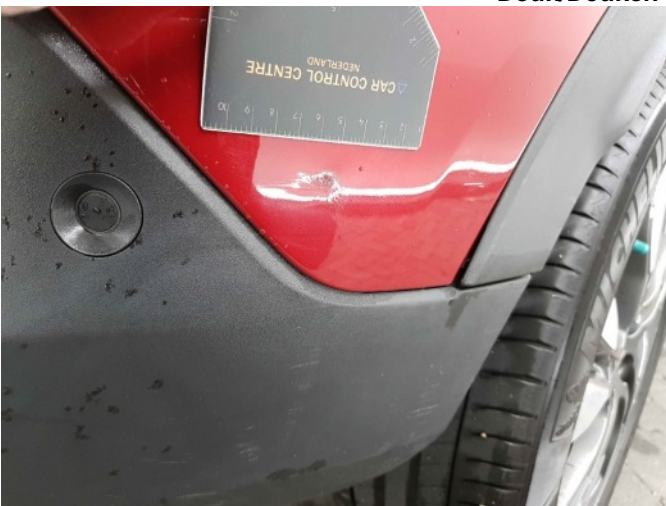
1. Achterbumper

**Deuk/Deuken**

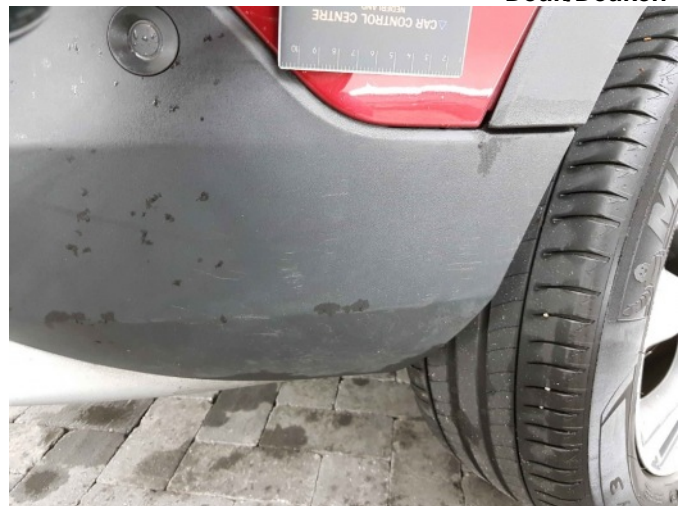
1. Achterbumper

**Deuk/Deuken**

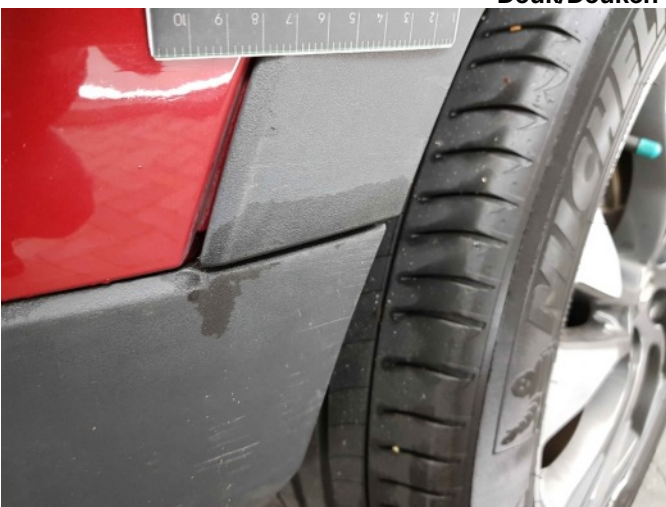
1. Achterbumper

**Deuk/Deuken**

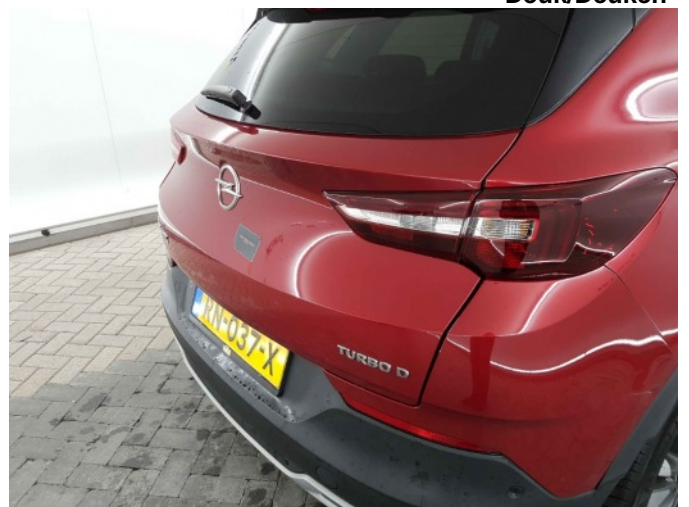
2. Achterklep

**Krassen**

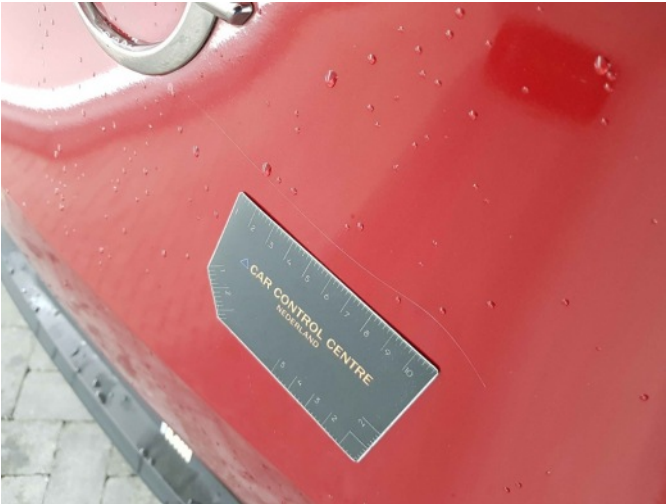
2. Achterklep

**Krassen**

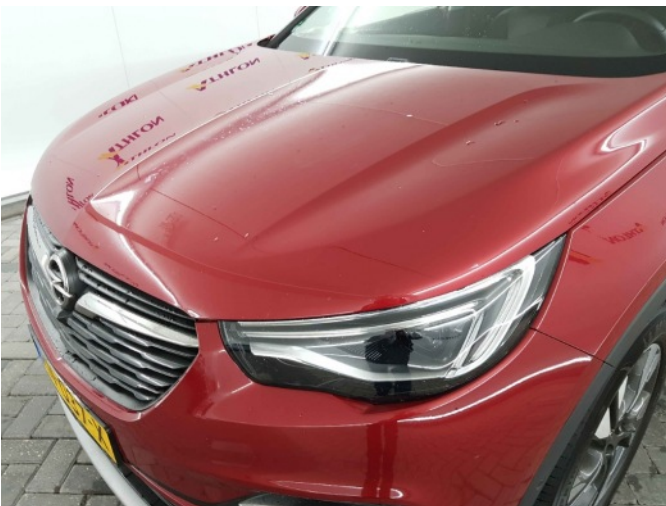
1. Diverse

**Gebruikssporen**

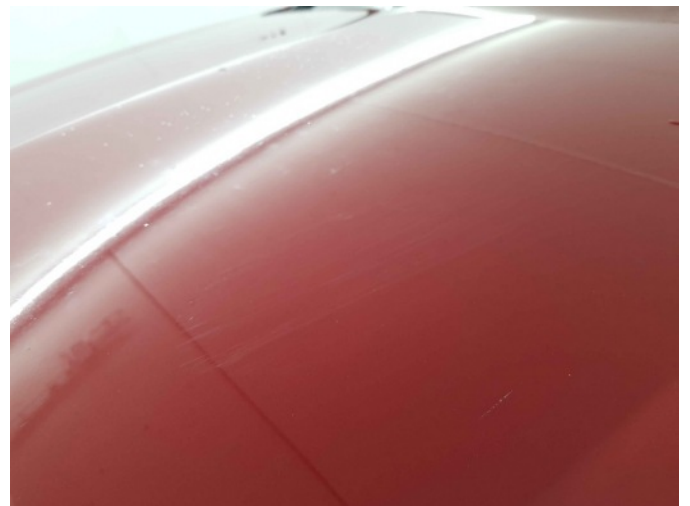
1. Diverse

**Gebruikssporen**
