**Rapport nummer:** 0000000858329-NL170  
**Inspectie plaats:** ALMERE  
**Bezichtigingdatum:** 06.10.2021  
**Vlag :** PS-108-V

#### Ford Focus hatchback;Hatchback;Petrol;Manual;Black

VIN:	<b>WF05XXGCC5GY18221</b>	Kilometerstand afgelezen:	<b>110930 km</b>
Eerste registratie / Bouwjaar:	<b>13.09.2017 / 0</b>	Bezichtigingdatum / -plaats:	<b>06.10.2021 ALMERE</b>
Voertuig type:	<b>Personenauto</b>	Voertuig type:	<b>Hatchback</b>
HSN/TSN:	<b>null//null</b>	Auto rookvrij:	<b>ja</b>
Conditie exterieur:	<b>3 - Toestand bevredigend</b>	Conditie interieur:	<b>3 - Toestand bevredigend</b>

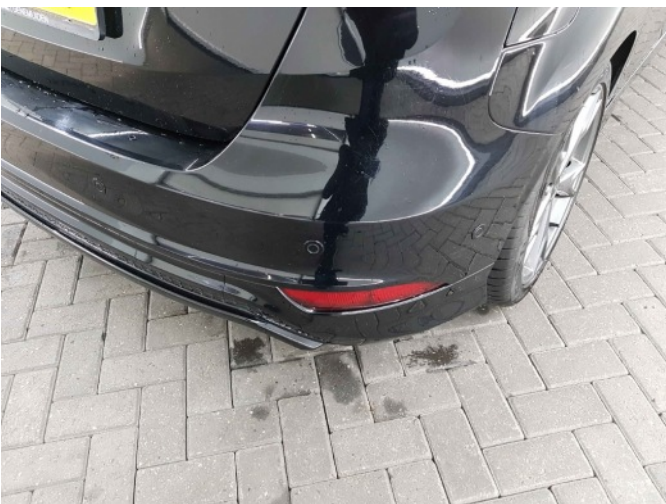
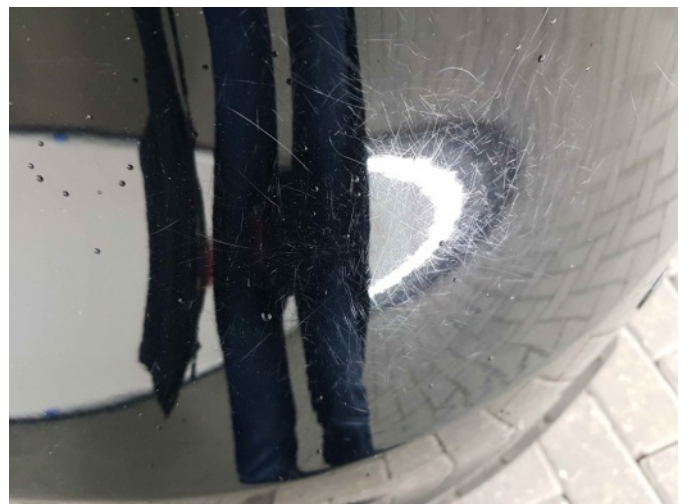
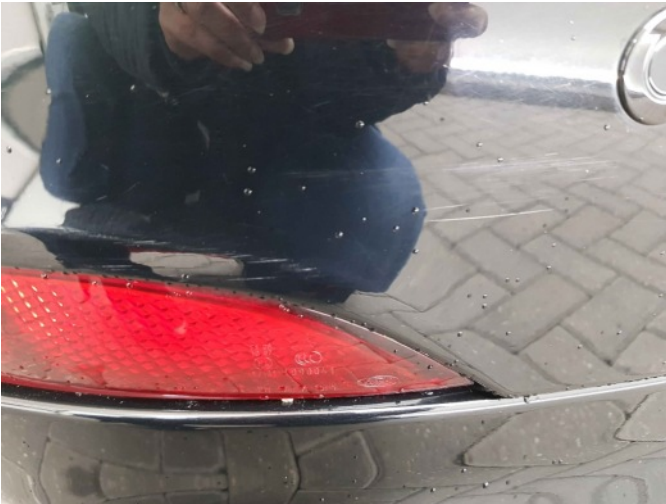
1. Achterbumper

**Krassen**

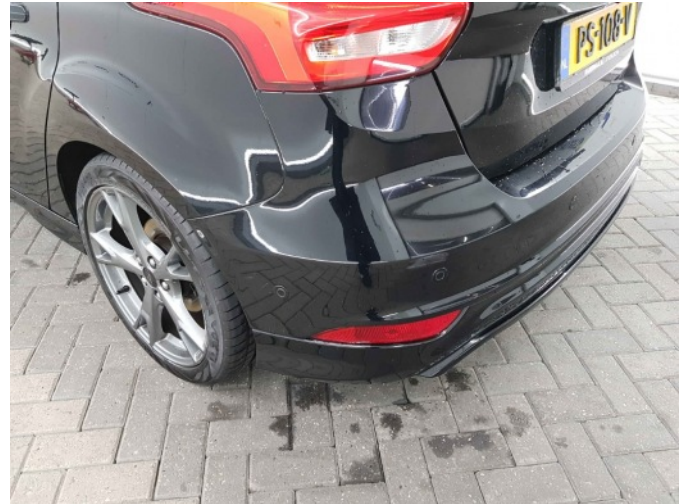
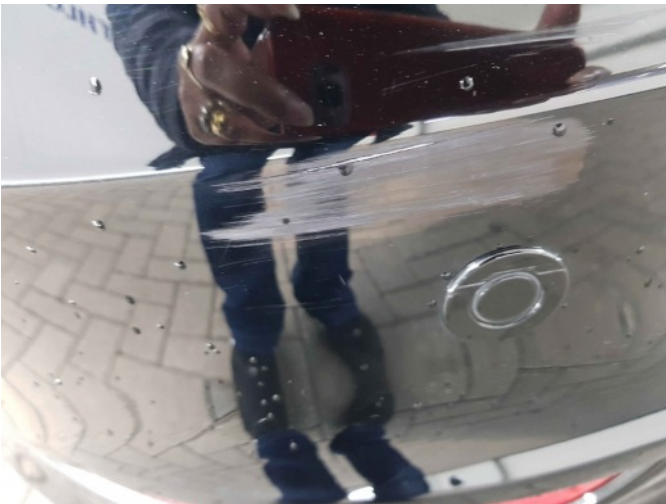
2. Achterbumper

**Krassen**

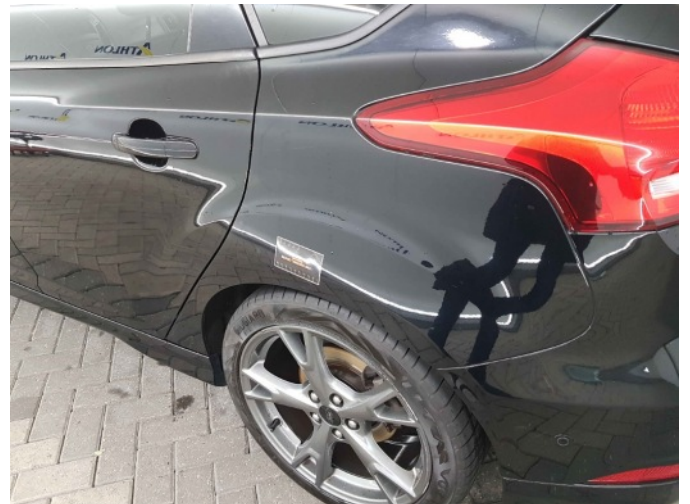
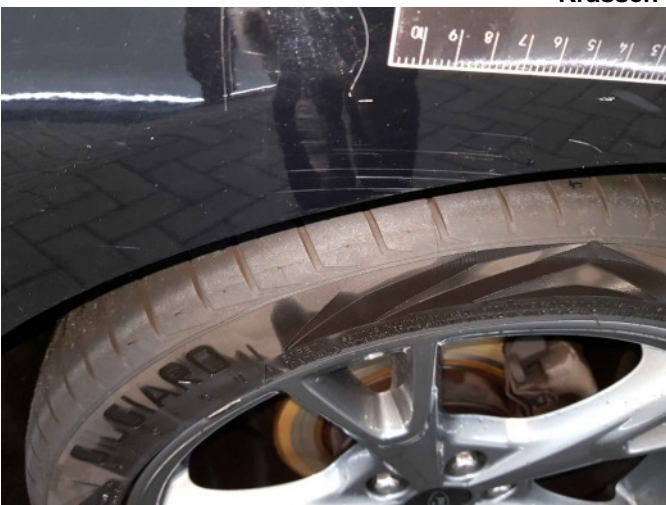
3. Zijwand - achter - Links

**Krassen**

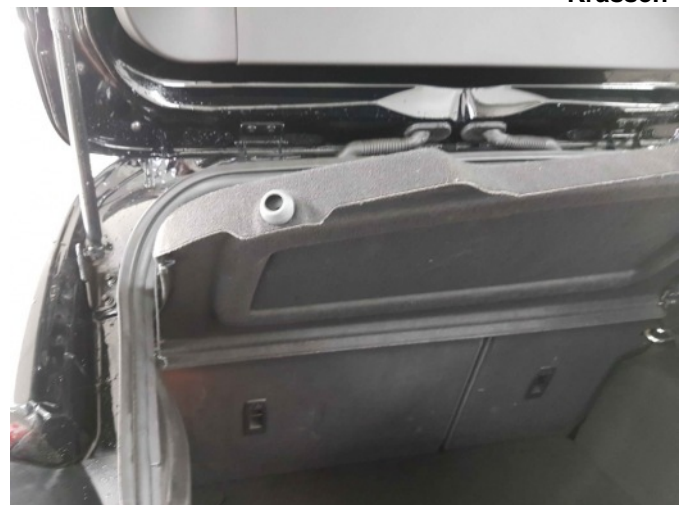
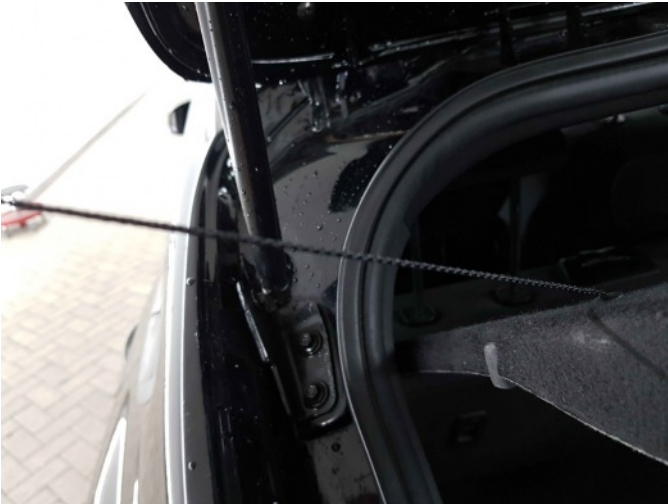
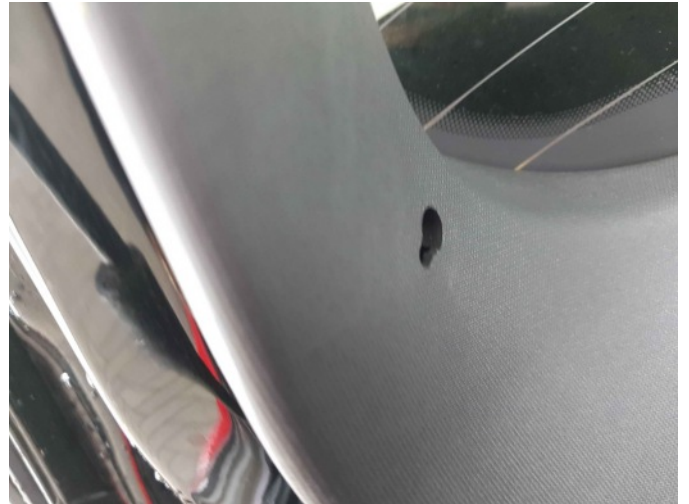
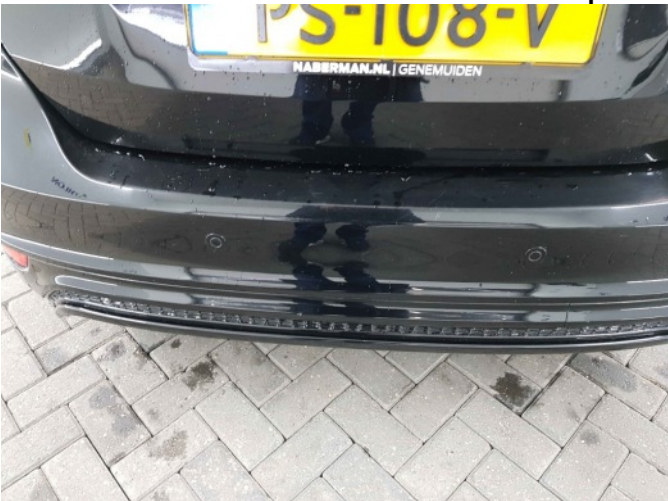
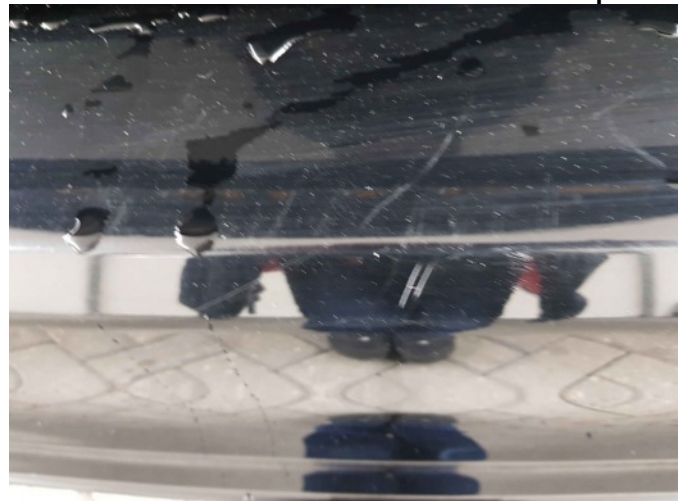
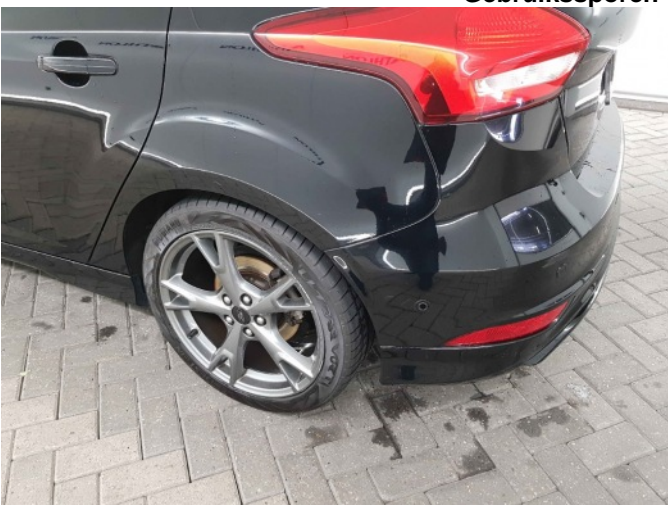
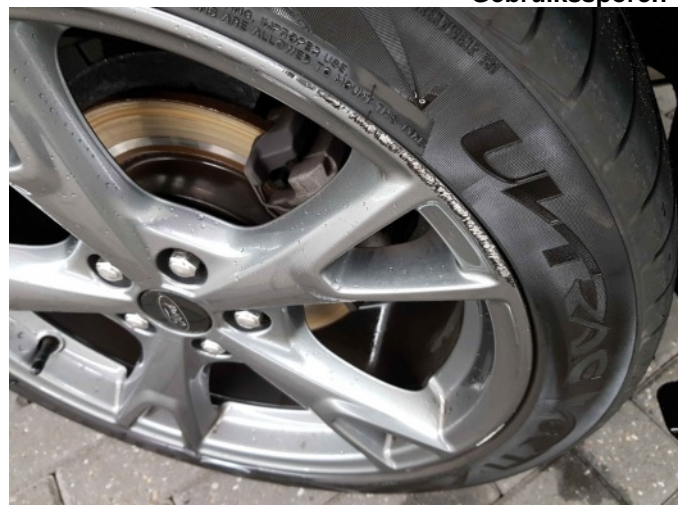
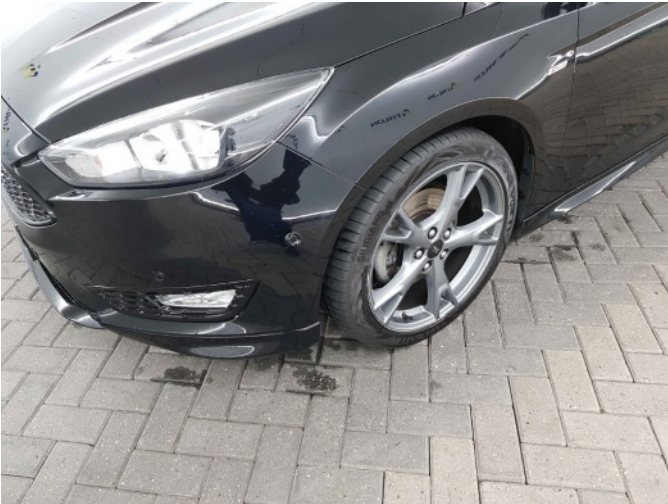
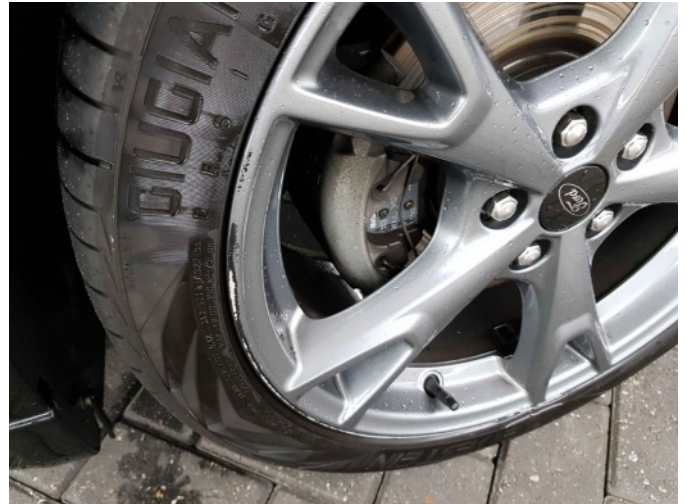
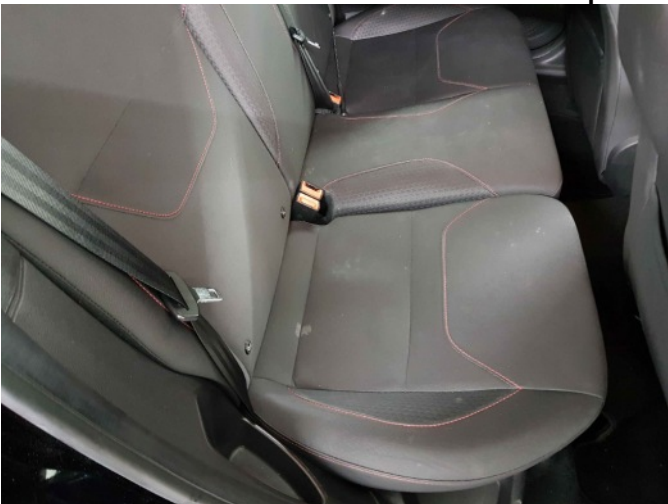
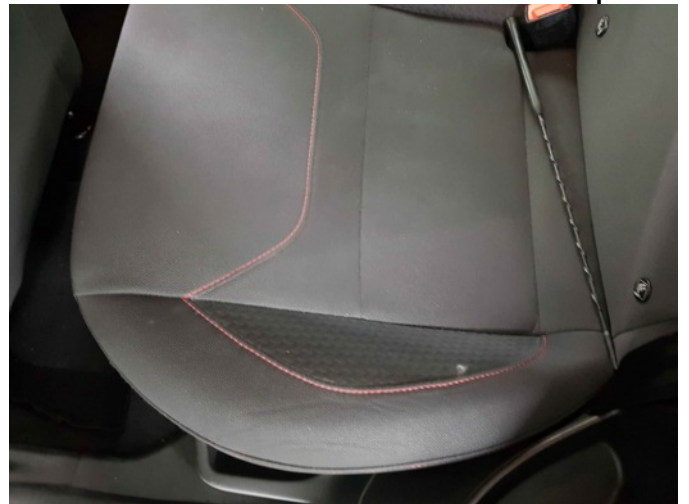
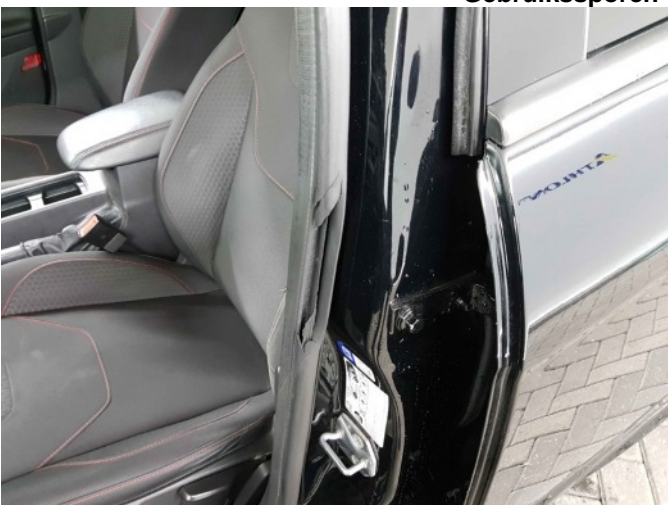
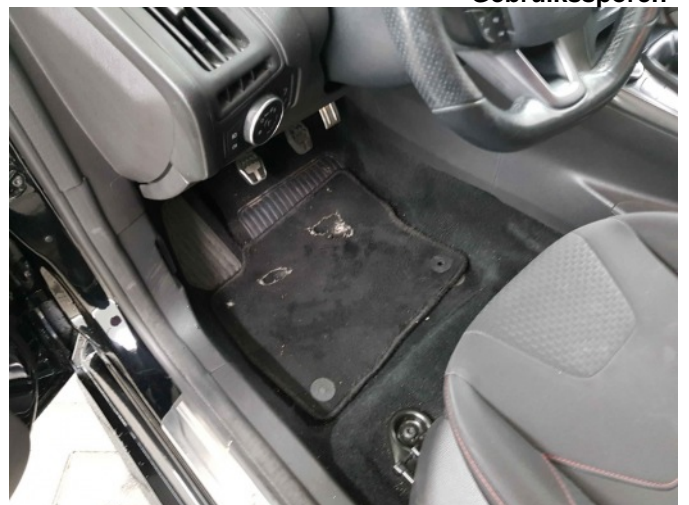
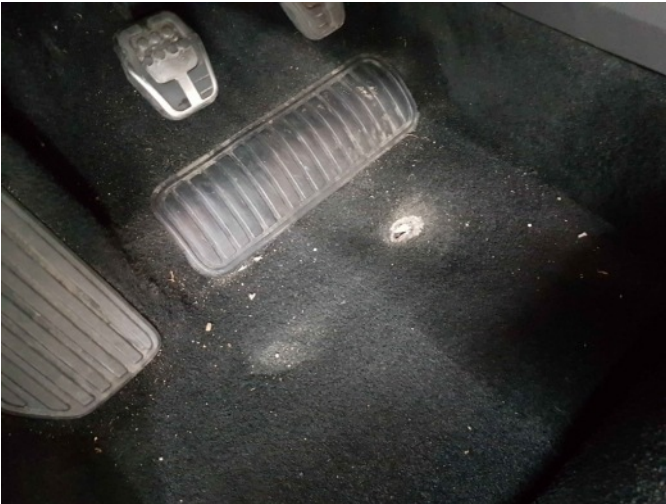
4. Diverse

**Gebruikssporen**

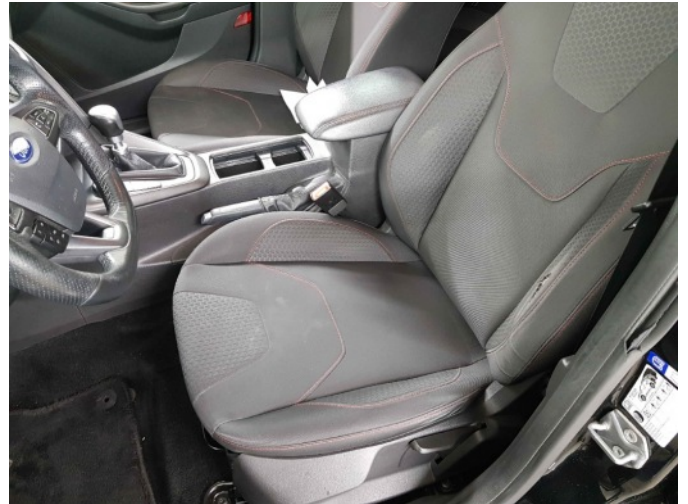
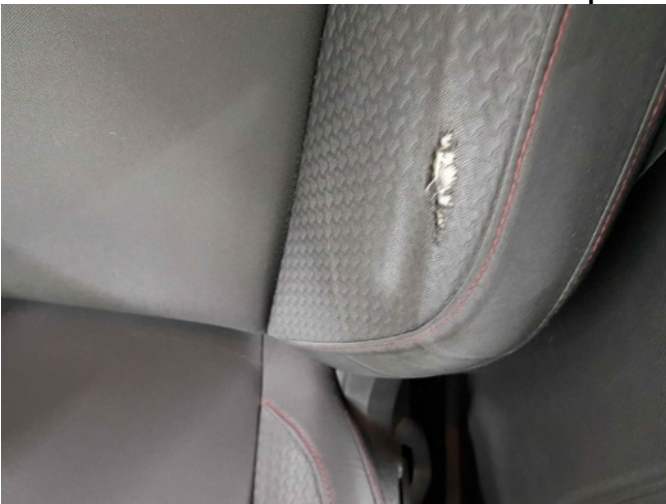
5. Binnenzijde interieur

**Breuk / barst / scheur**
