## Klantenrapport

Rapport nummer: 0000000858888-NL253  
 Inspectie plaats: ALMERE  
 Bezichtigingdatum: 07.10.2021  
 Vlag : ZS-180-F

#### Ford Fiesta;Hatchback;Petrol;Manual;

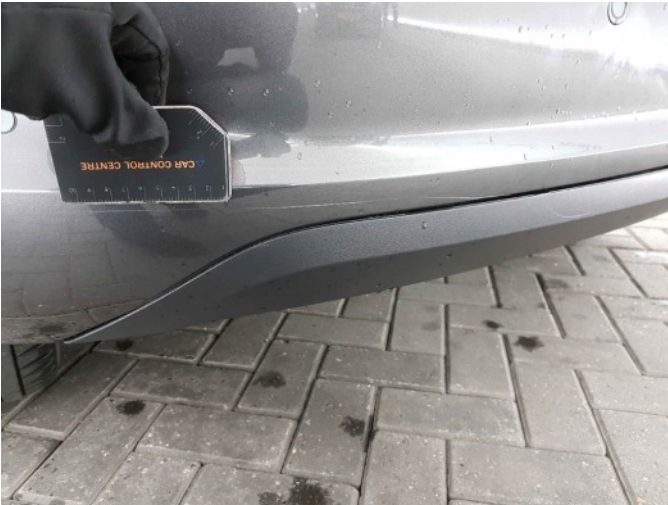
1. Achterbumper

**Krassen**

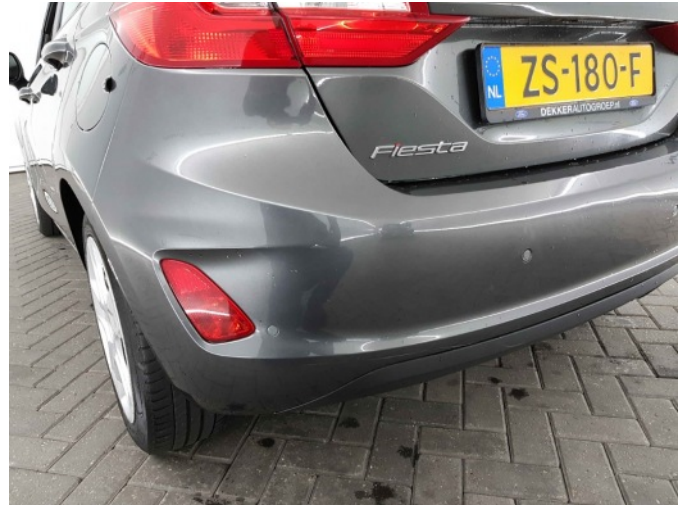
1. Achterbumper

**Krassen**

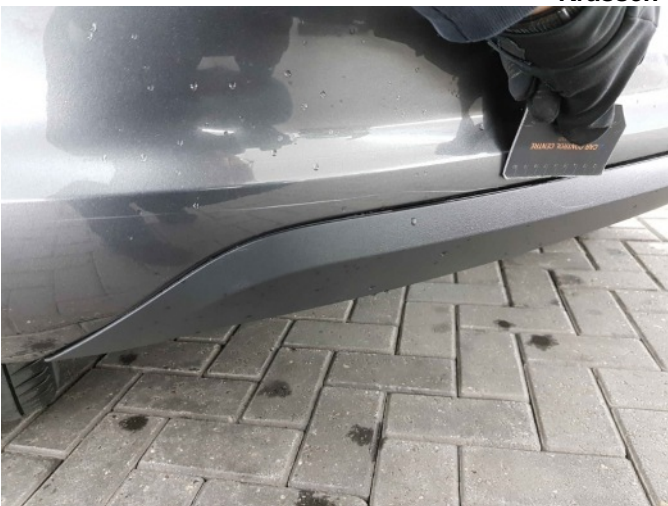
1. Achterbumper

**Krassen**

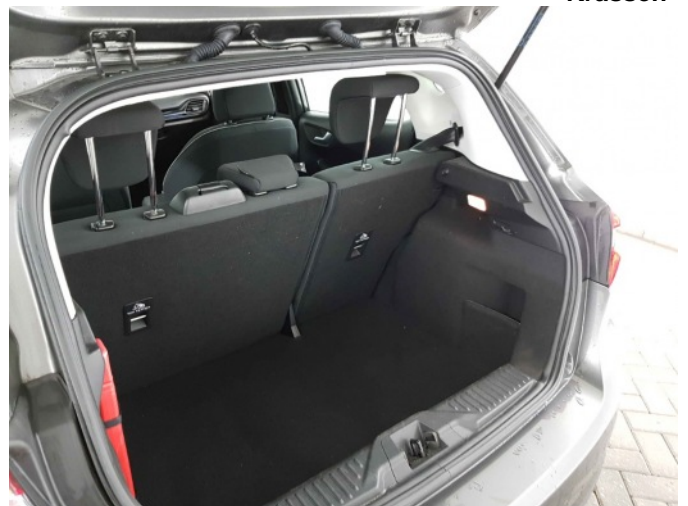
2. Hoedenplank

**Ontbreekt**

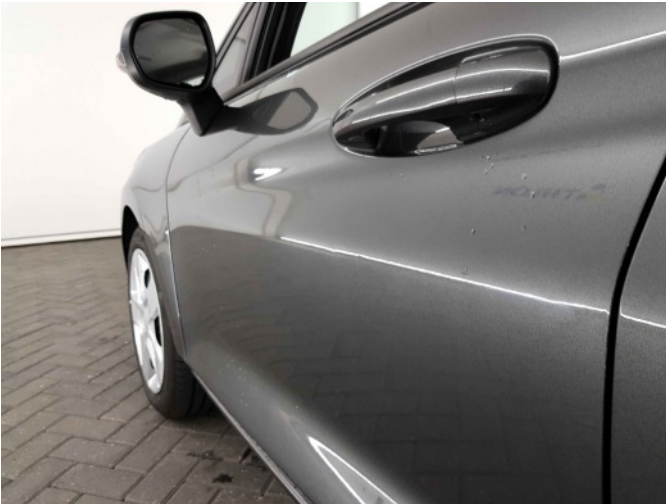
1. Diversen

**Gebruikssporen**
