## Klantenrapport

Rapport nummer: 0000000859587-NL253  
 Inspectie plaats: ALMERE  
 Bezichtigingdatum: 08.10.2021  
 Vlag : PS-986-J

#### Renault MÃ©gane;Hatchback;Diesel;Manual;Grey

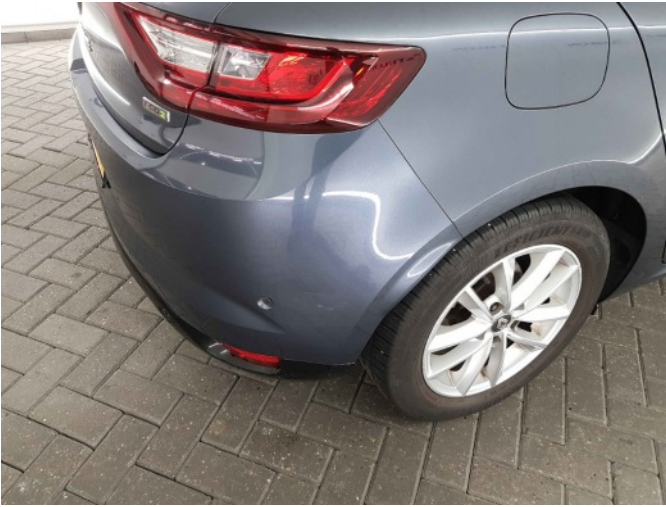
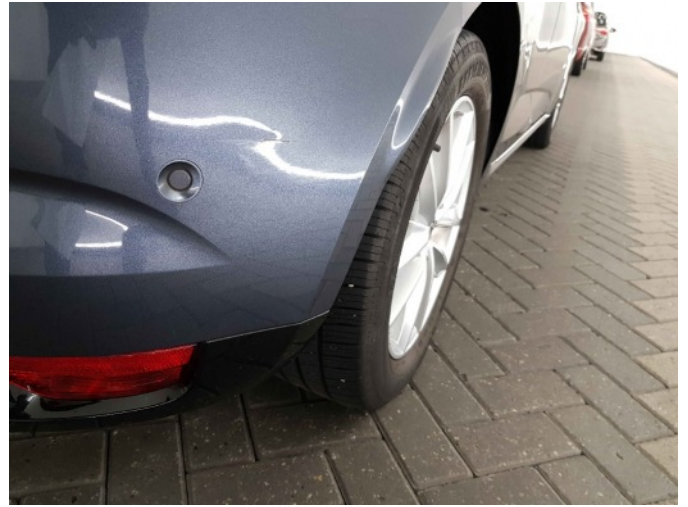
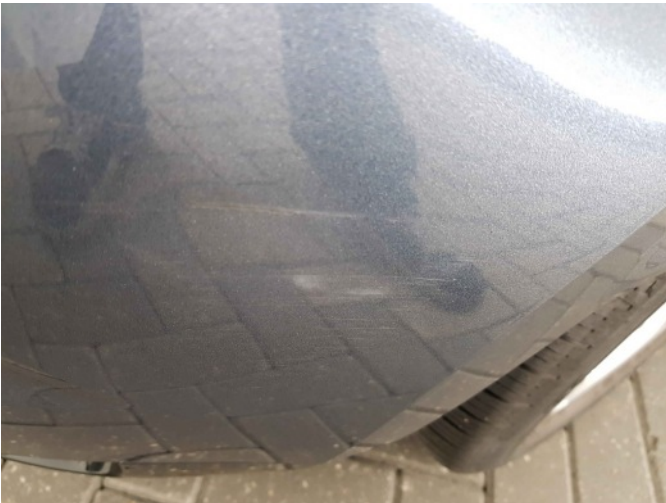
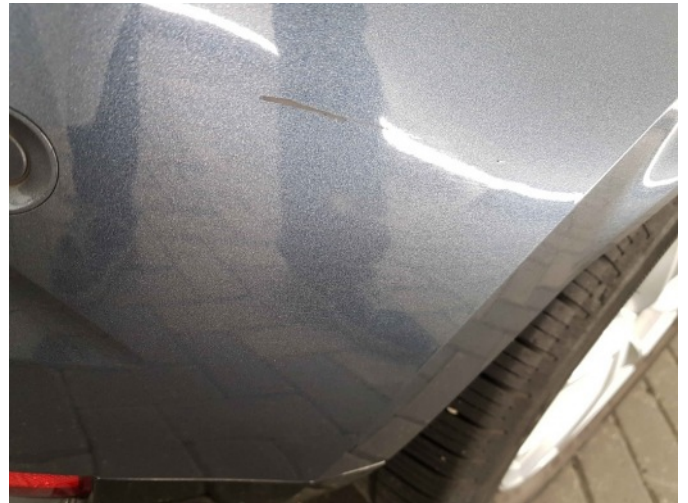
1. Achterbumper

- 1.) Achterbumper | Deuk/Deuken
- 2.) Diverse | Gebruikssporen

**Deuk/Deuken**

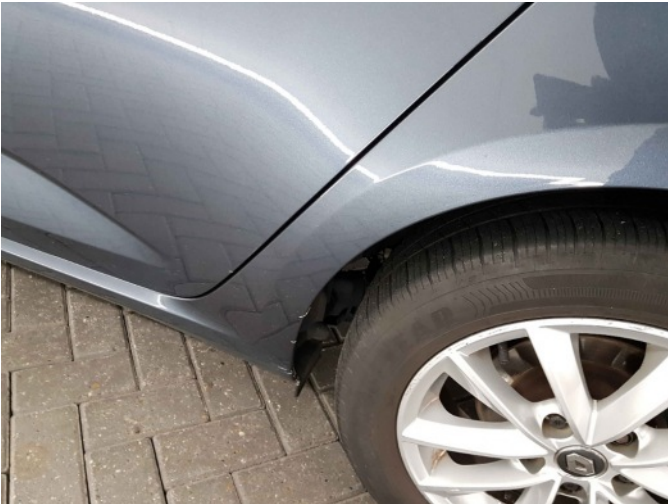
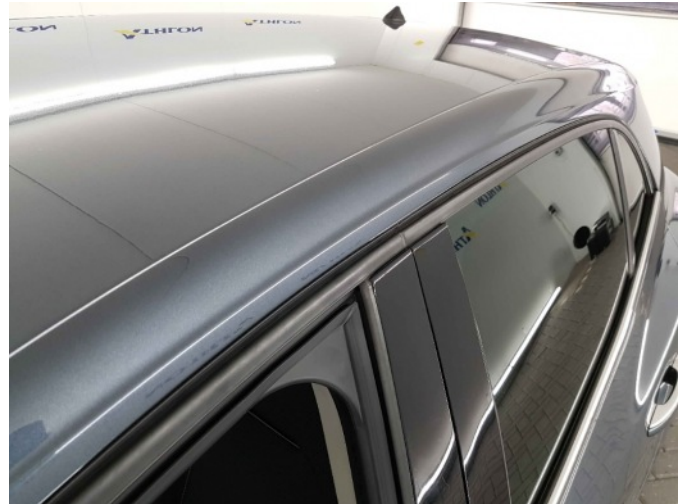
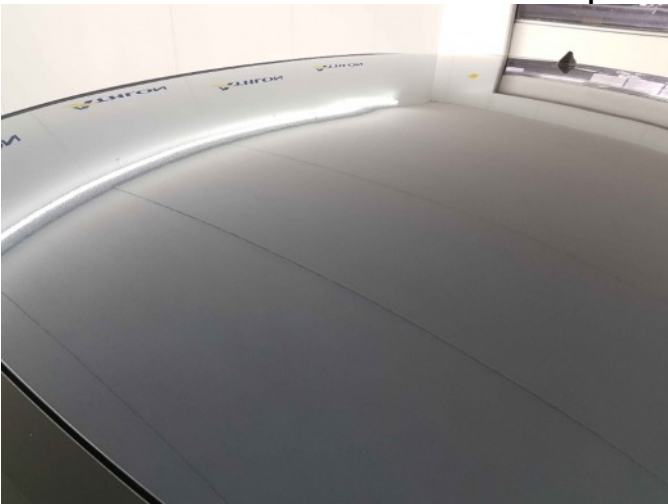
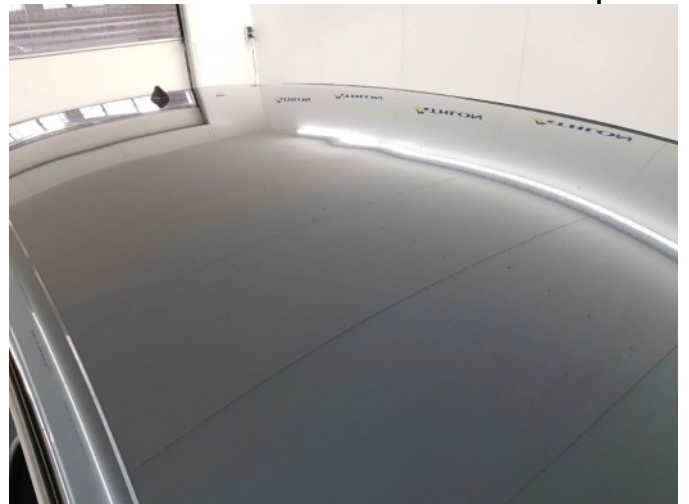
1. Diverse

**Gebruikssporen**
