## Klantenrapport

Rapport nummer: 0000000859361-NL253  
 Inspectie plaats: ALMERE  
 Bezichtigingdatum: 07.10.2021  
 Vlag : RL-248-P

#### Peugeot 5008;Terreinwagen;Diesel;Automatic;

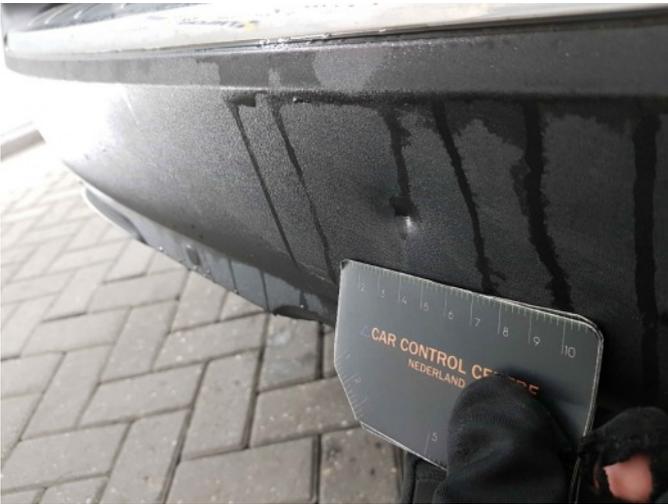
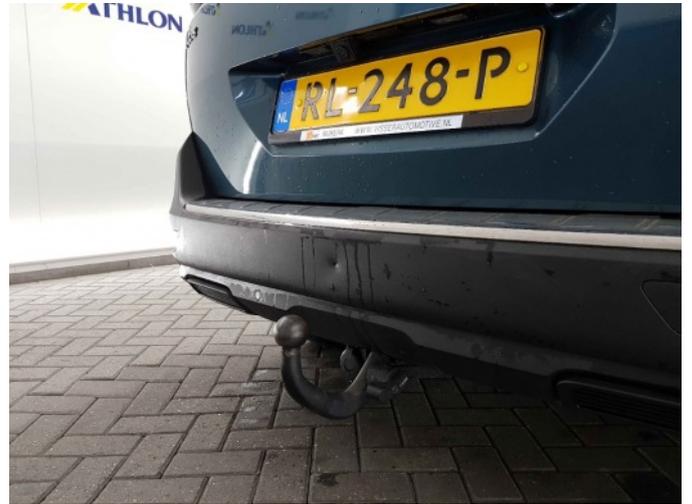
1. Achterbumper

- 1.) Achterbumper | Deuk/Deuken
- 2.) Achterklep | Krassen
- 3.) Ingevreten vogelpoep MK, dak | Krassen
- 4.) Diversen | Gebruikssporen

Deuk/Deuken

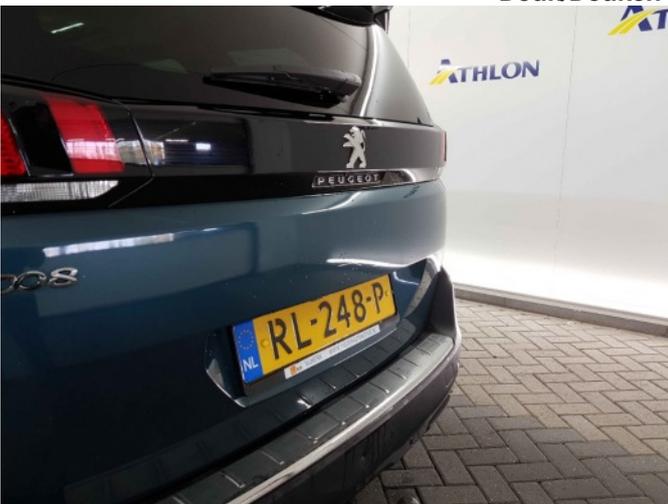
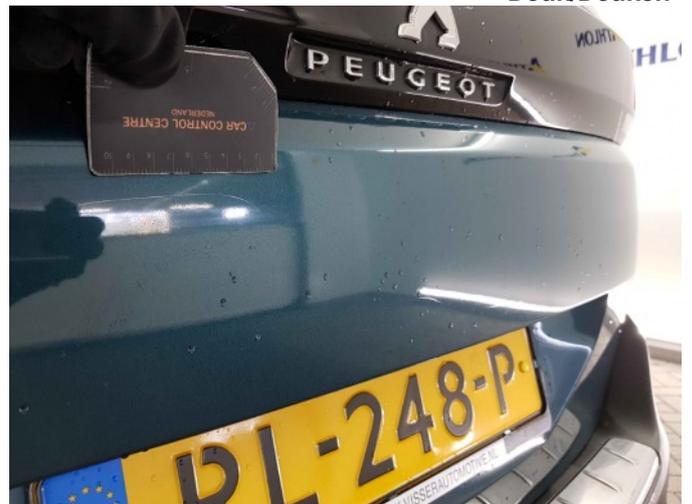
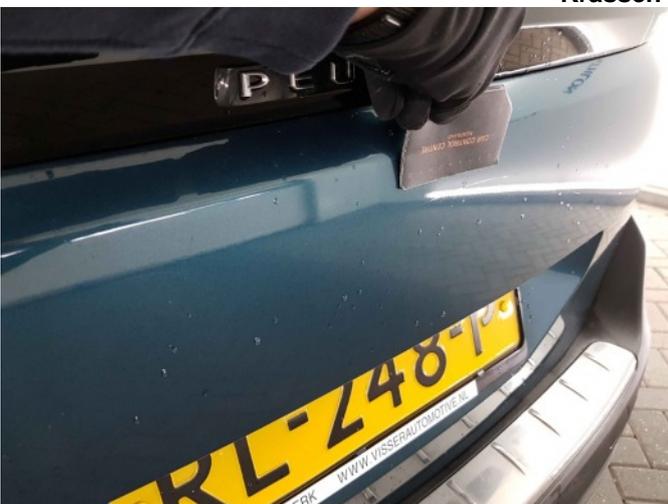
2. Achterklep

Krassen

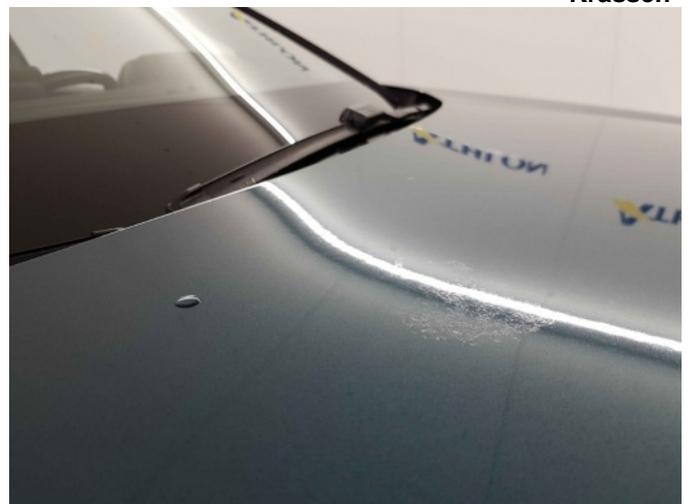
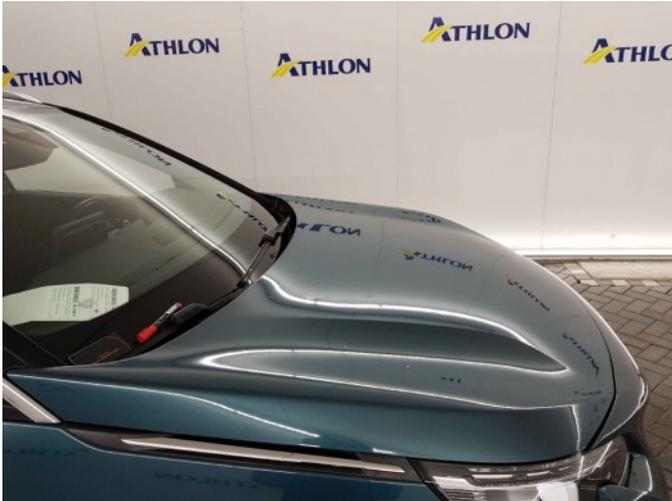
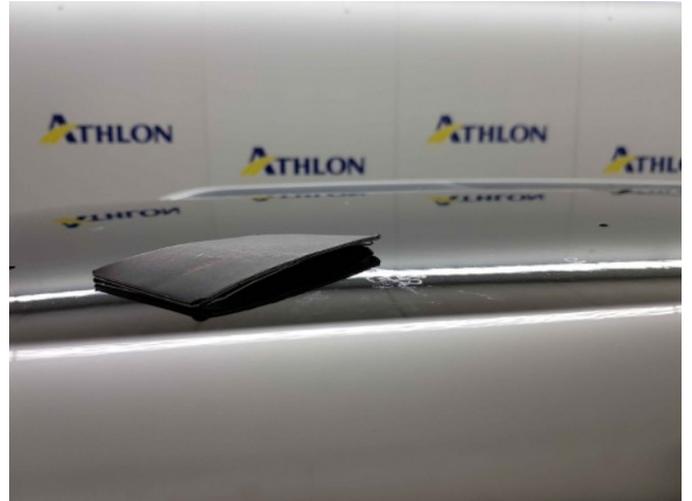
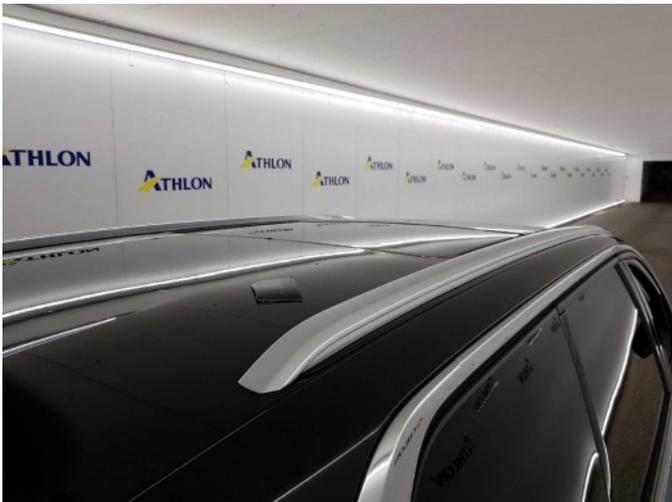
3. Ingevreten vogelpoep MK, dak

Krassen

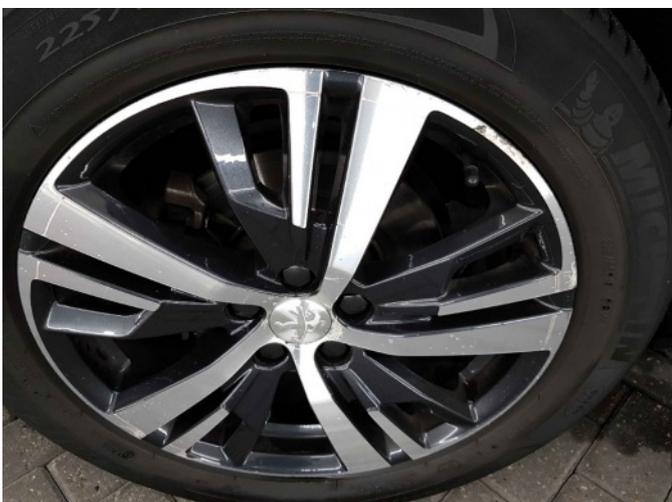
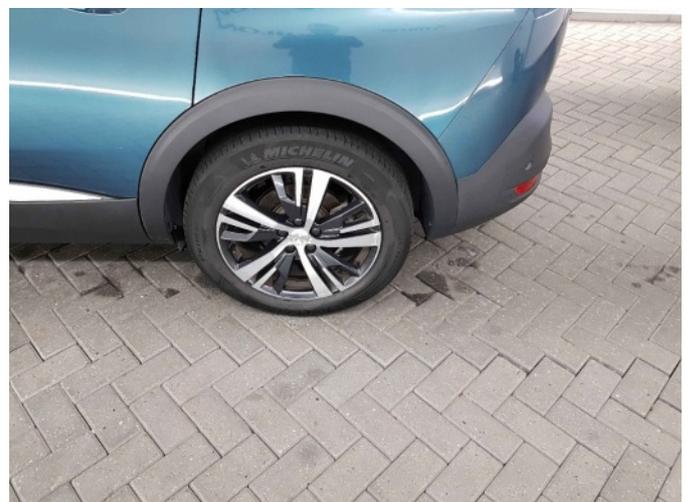
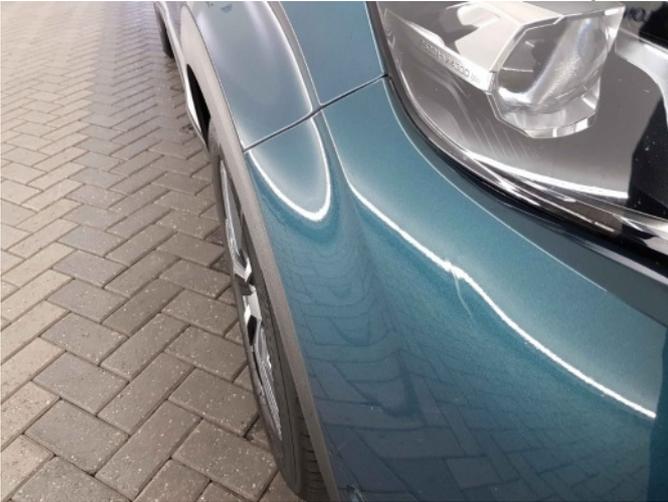
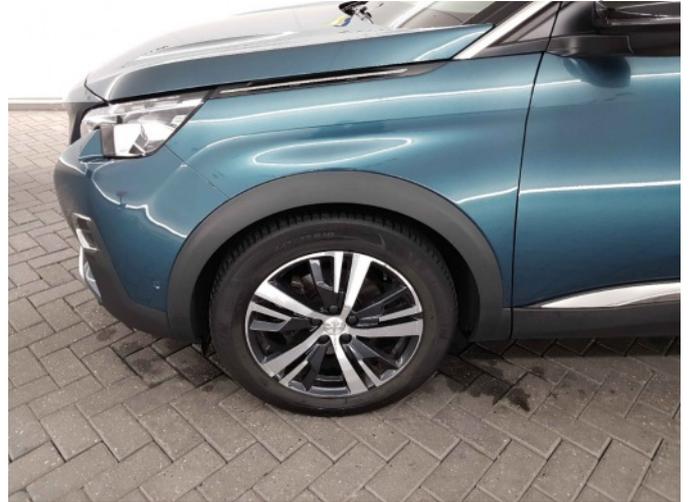
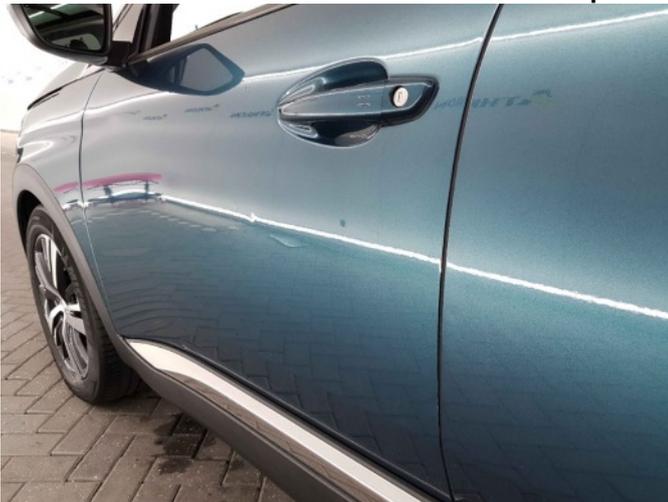
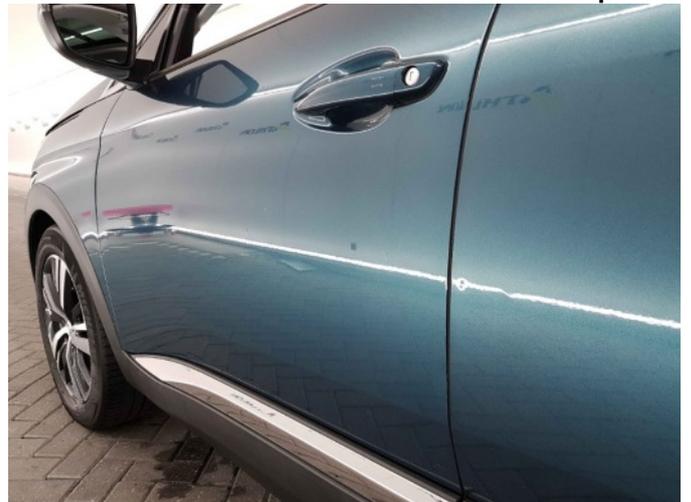
1. Diversen

**Gebruikssporen**

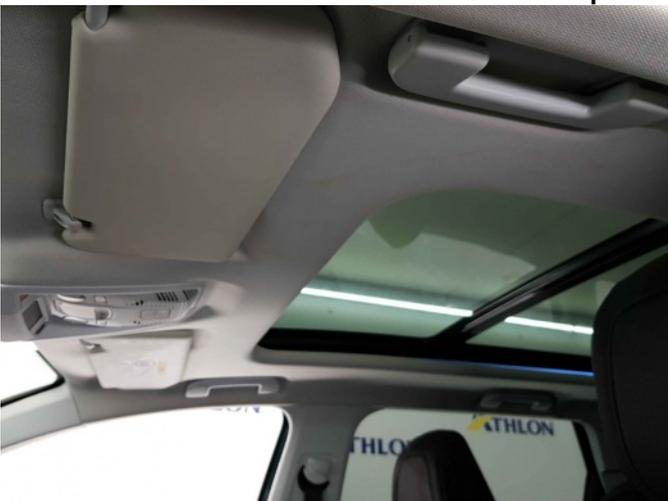
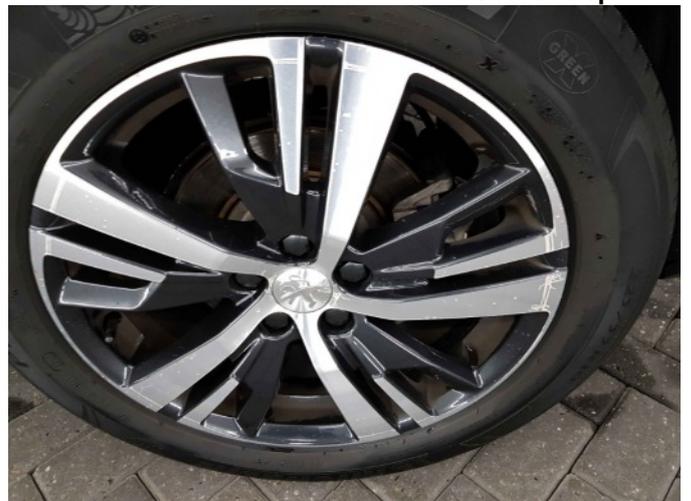
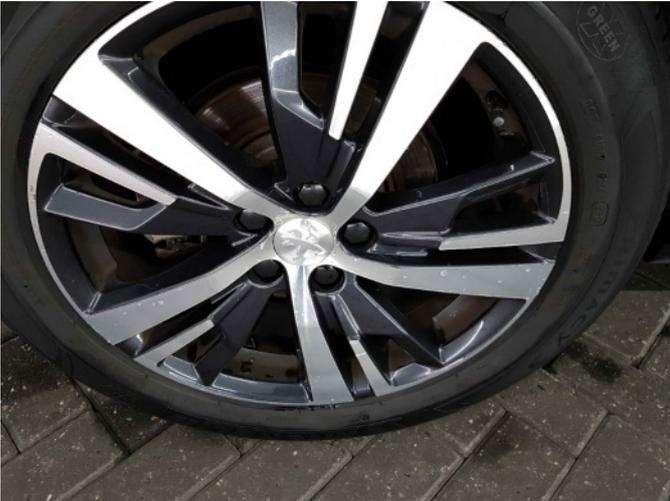
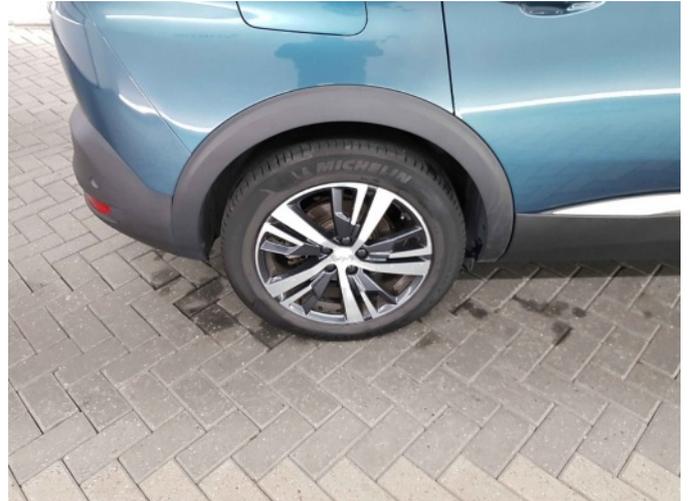
1. Diversen

**Gebruikssporen**
