**Rapport nummer:** 0000000856478-NL170  
**Inspectie plaats:** ALMERE  
**Bezichtigingdatum:** 29.09.2021  
**Vlag :** ND-158-K

##### **Audi A3 Sportback;Hatchback;Petrol;Automatic;**

fotografisch verslag

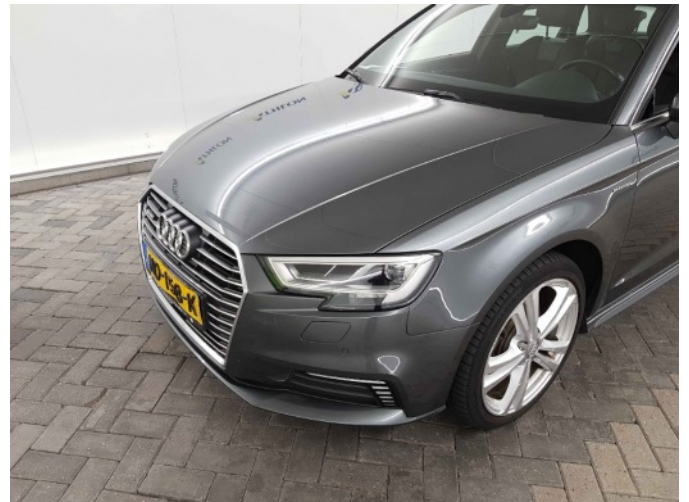
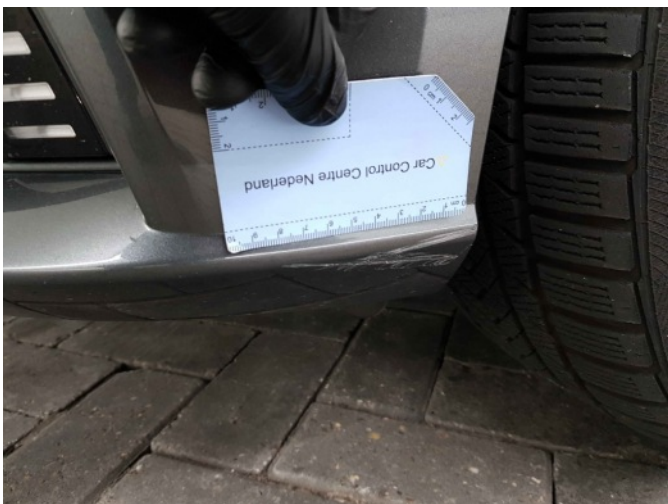
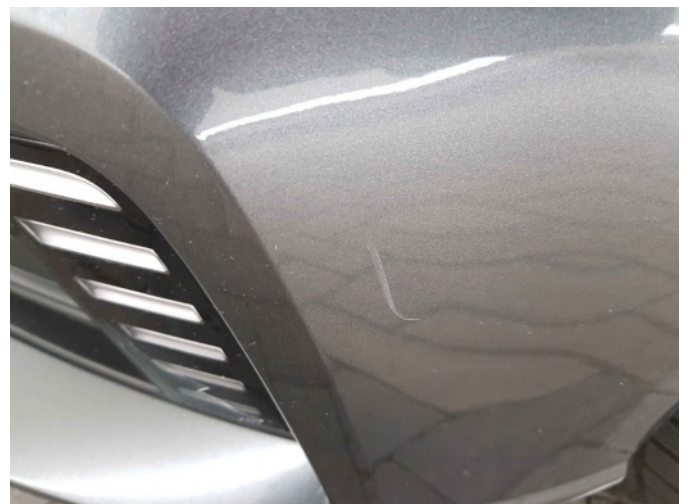
1. Voorbumper

Krassen

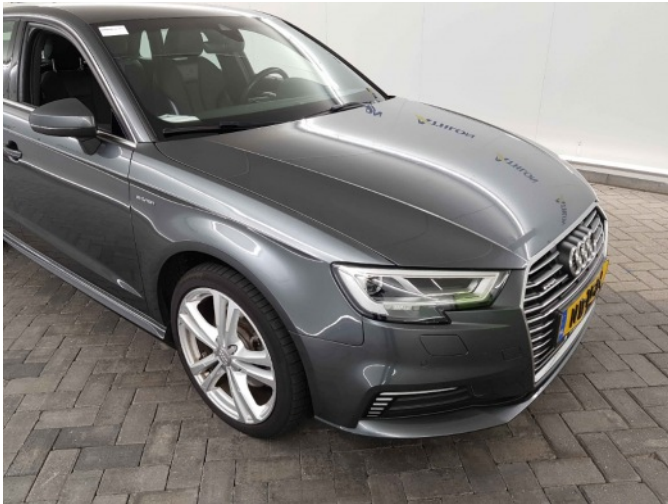
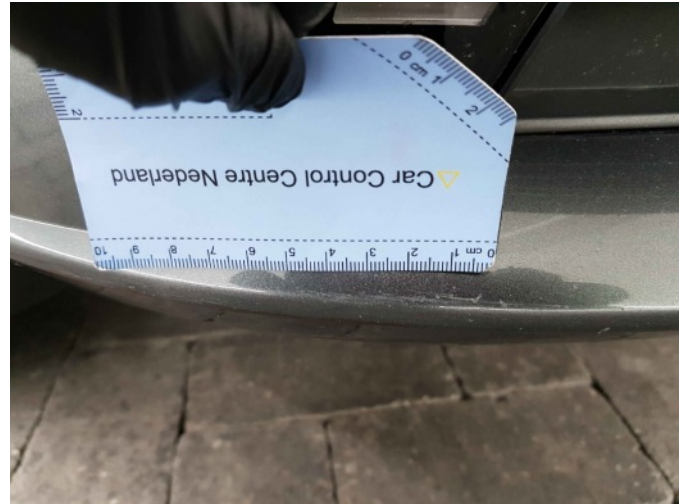
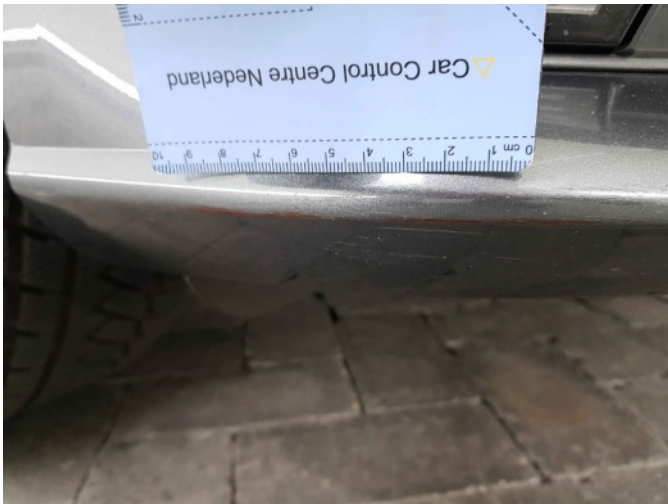
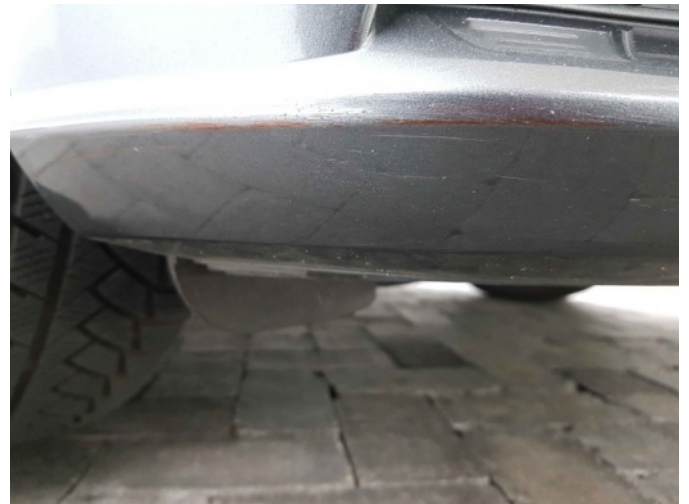
2. Voorbumper

**Krassen**

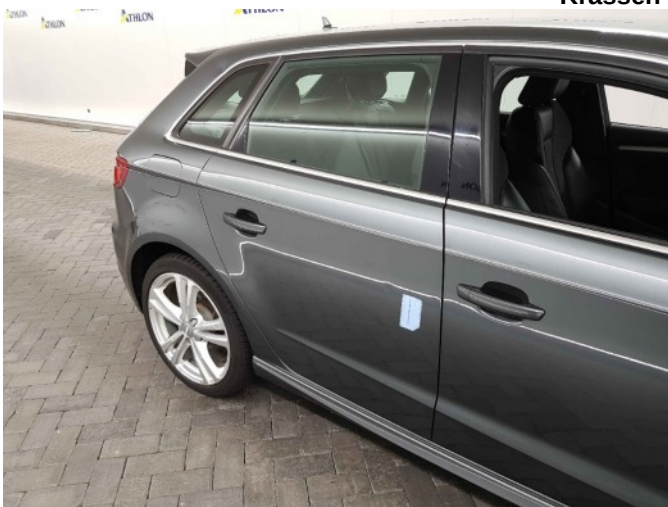
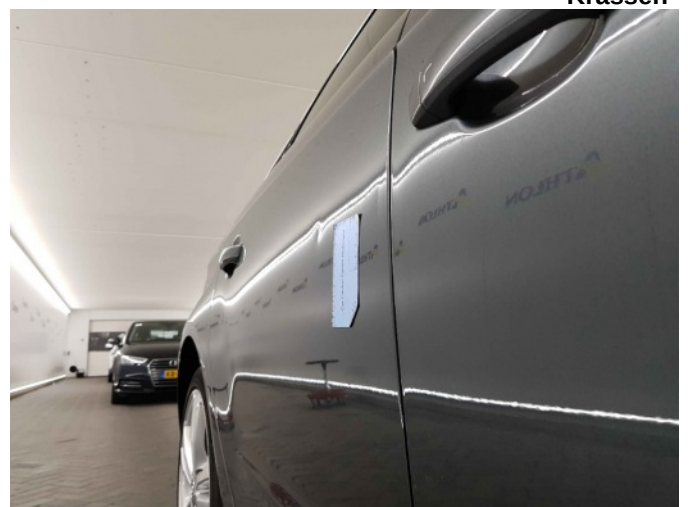
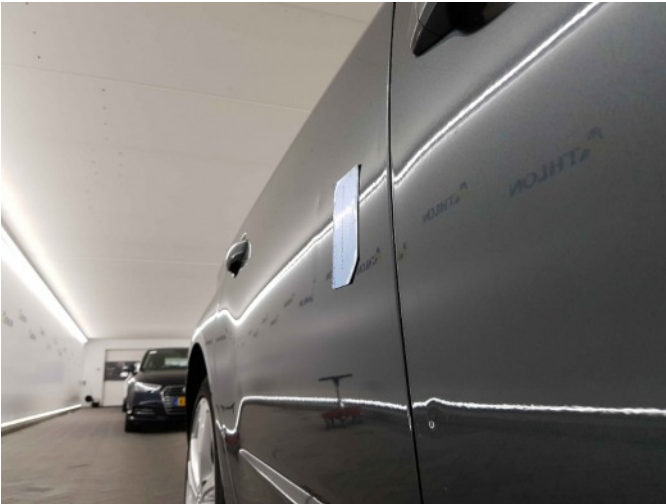
3. Portier achter - rechts

**Deuk/Deuken**

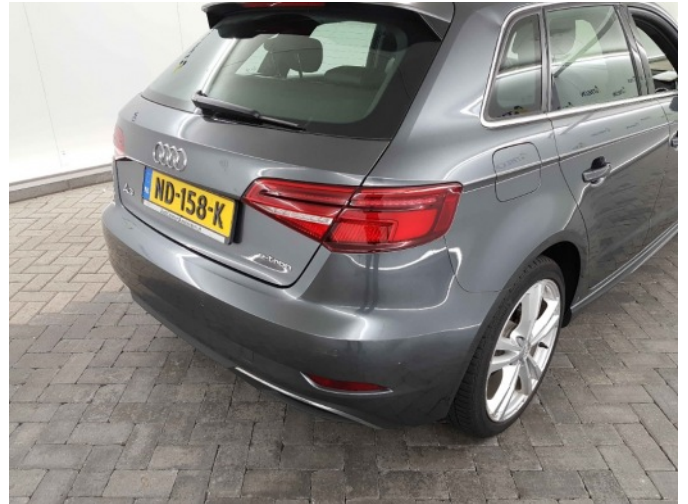
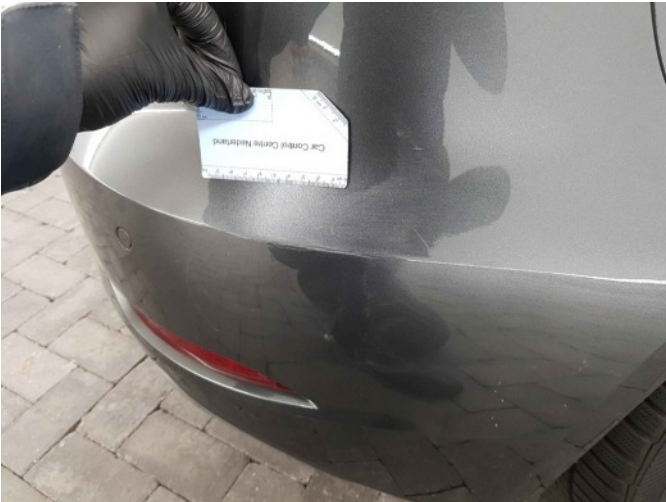
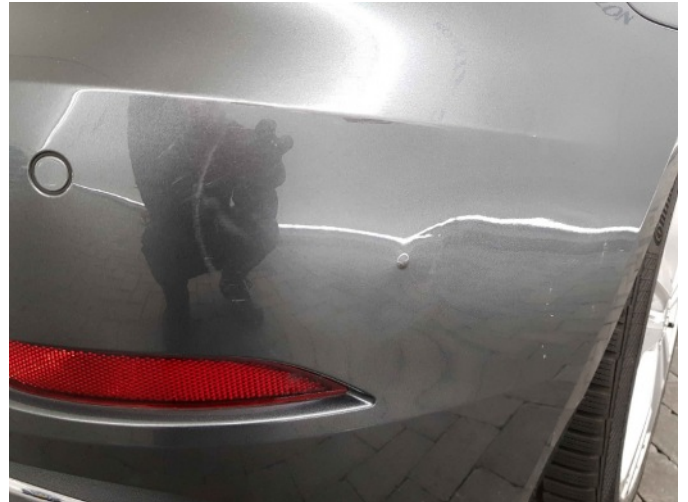
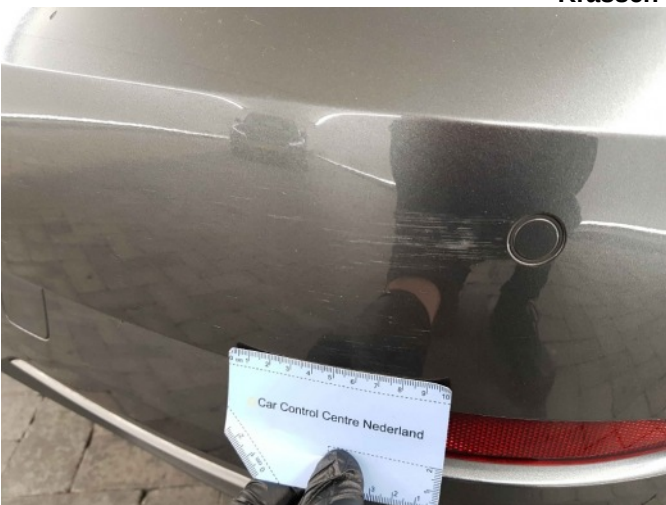
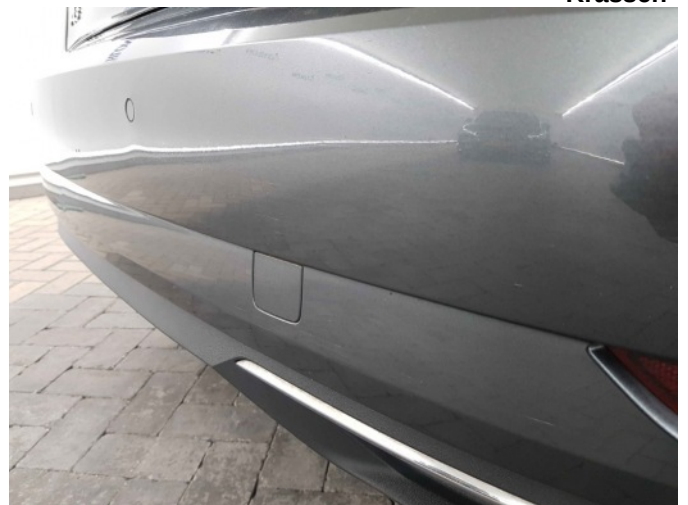
4. Achterbumper

**Krassen**

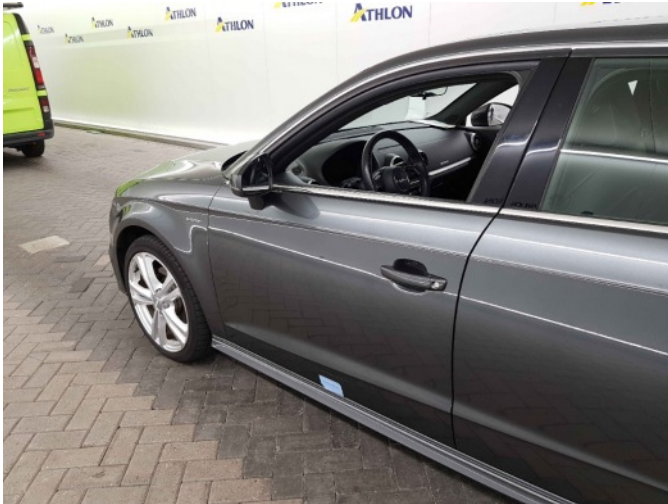
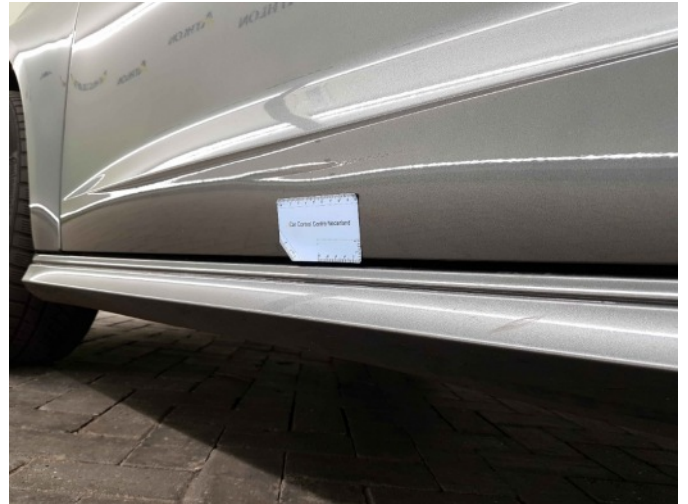
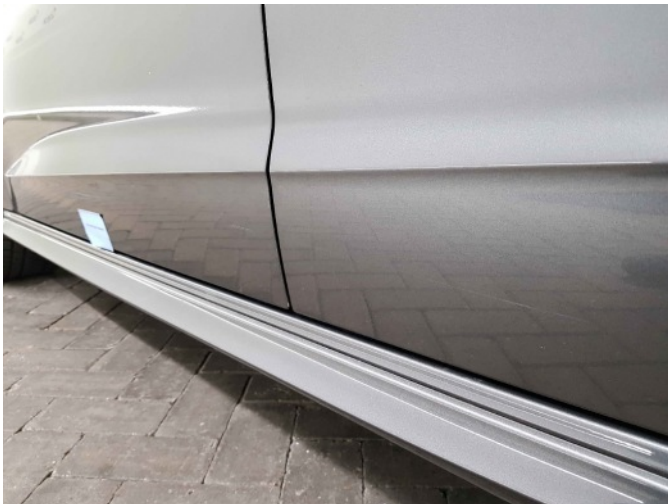
5. Portier voor - links

**Deuk/Deuken**

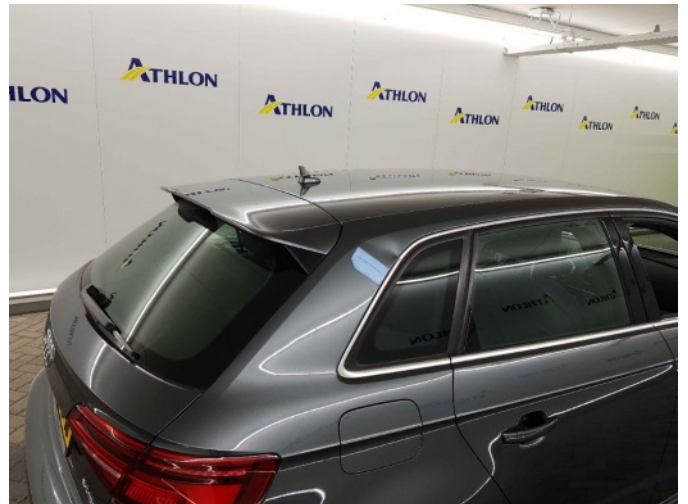
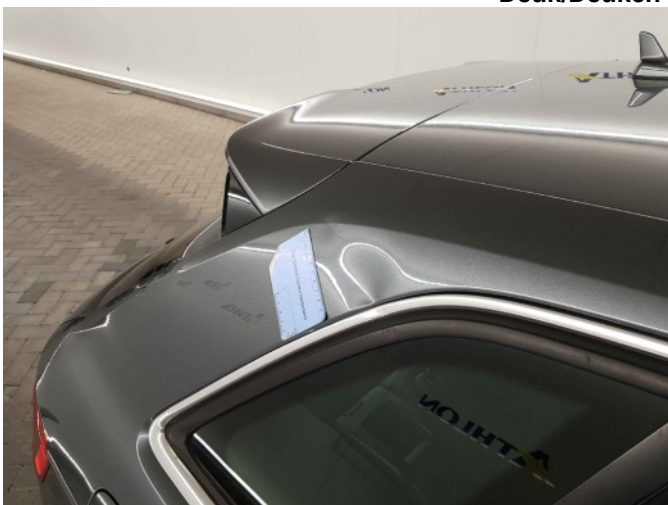
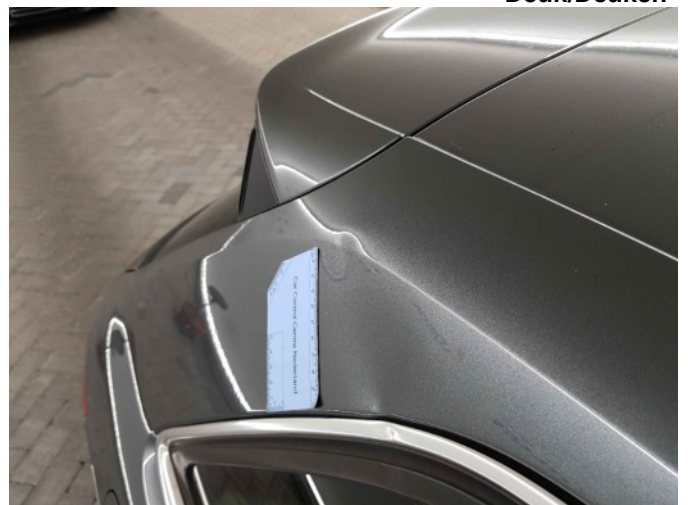
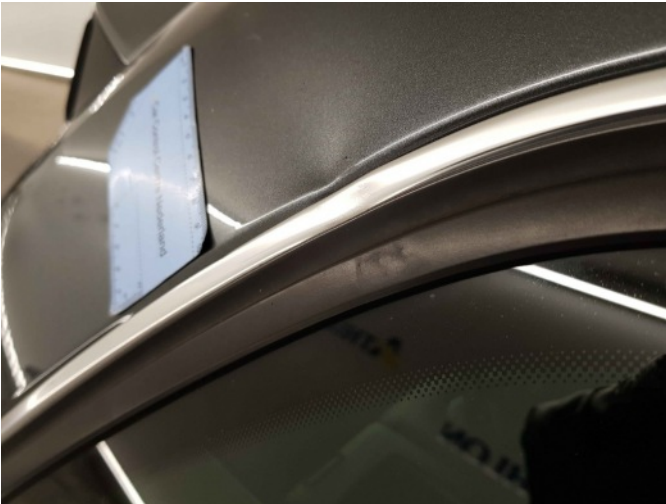
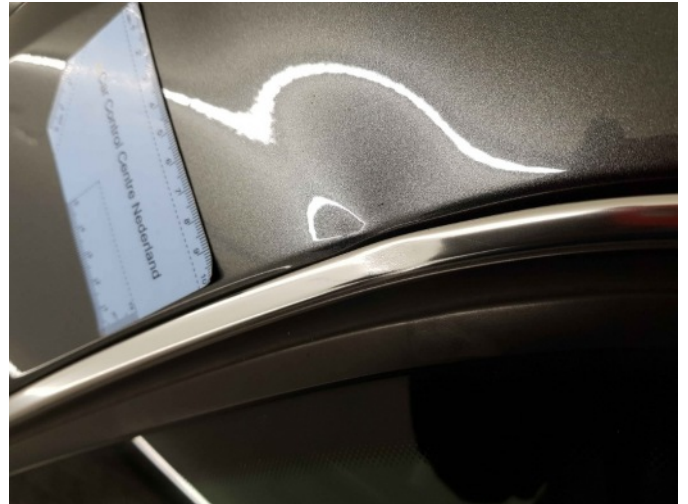
6. Zijwand - achter - rechts

**Deuk/Deuken**

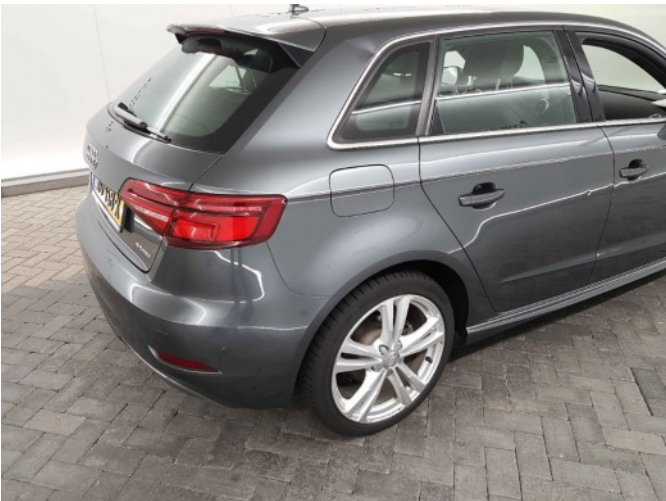
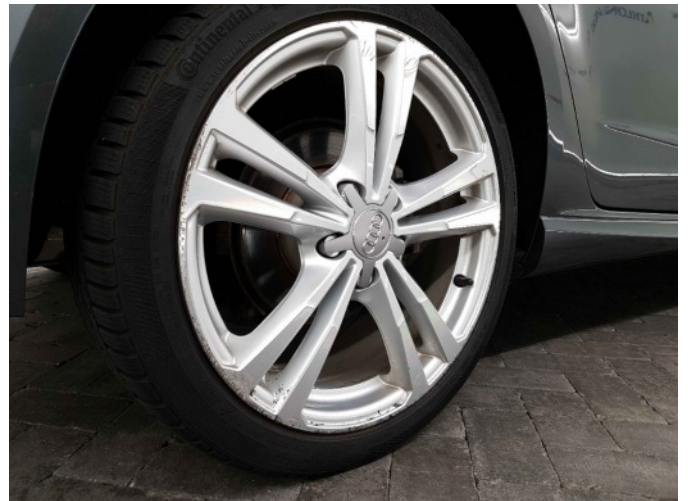
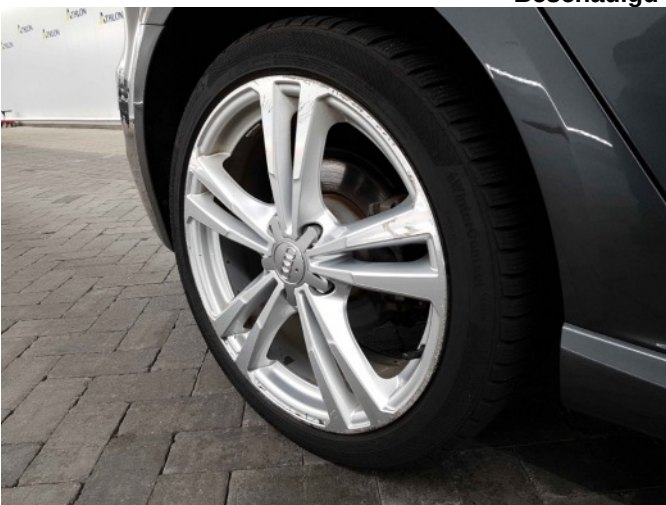
7. Velg achter- rechts

**Beschadigd**

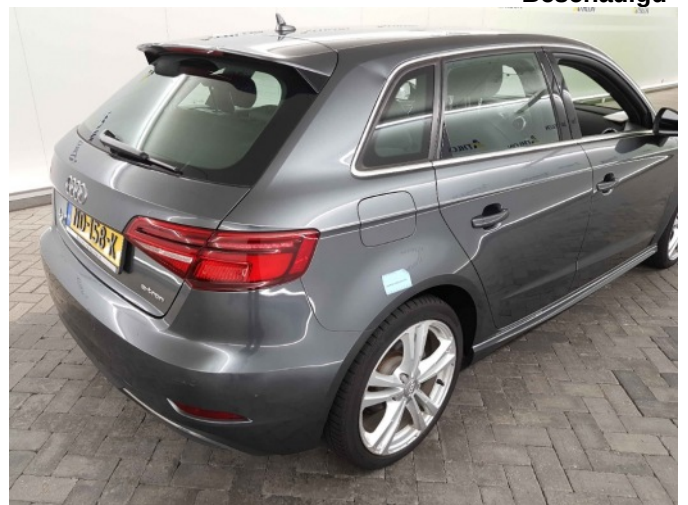
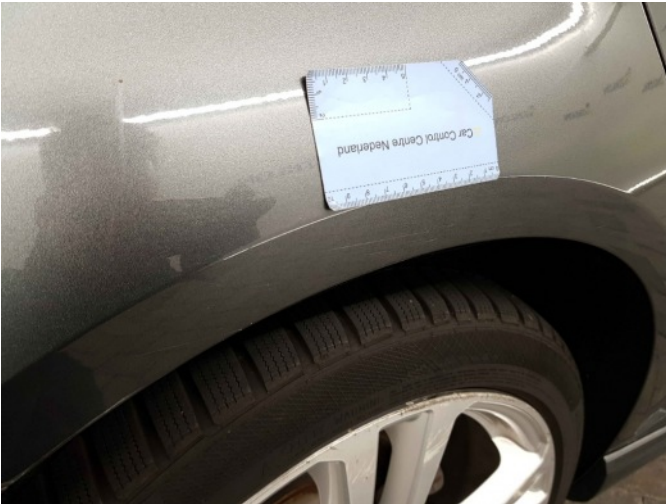
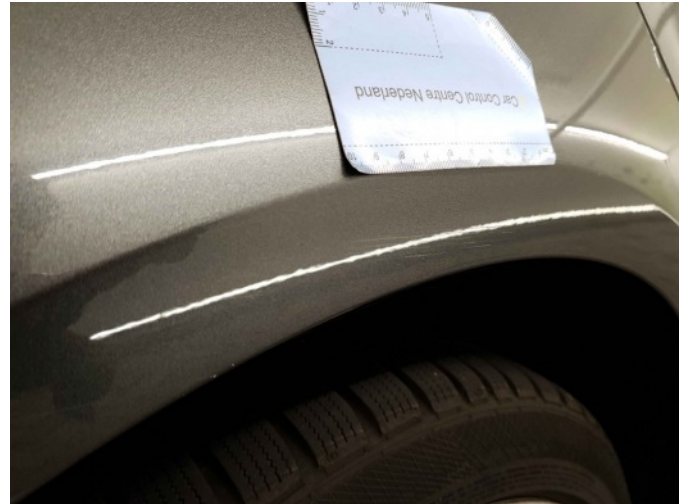
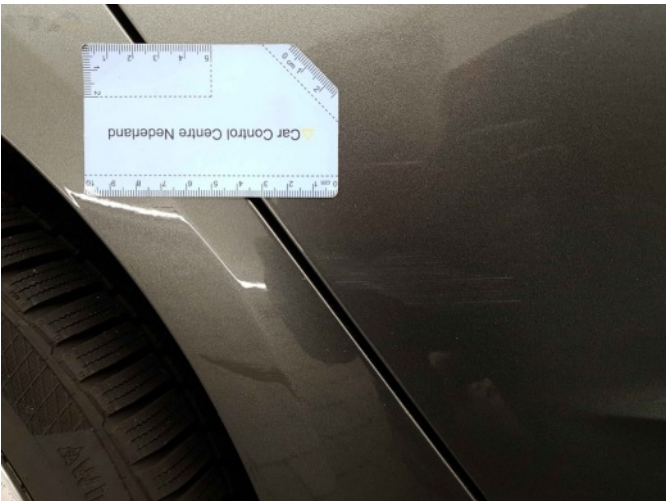
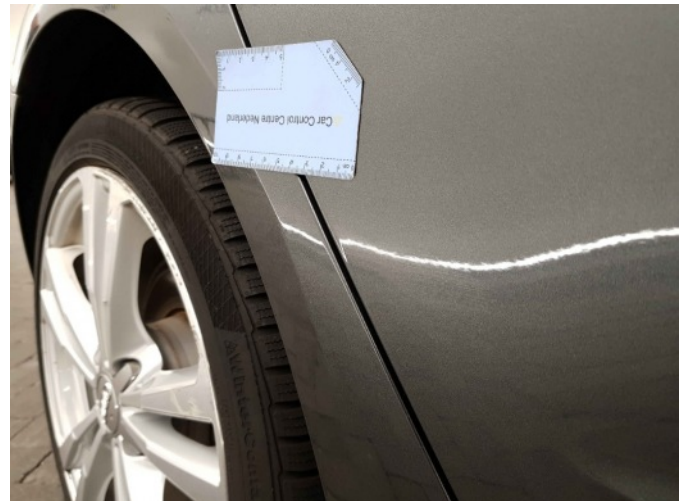
8. Zijwand - achter - rechts

**Krassen**

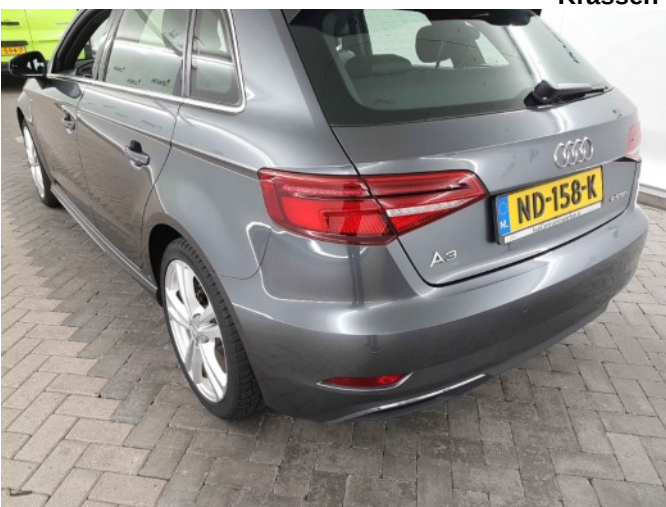
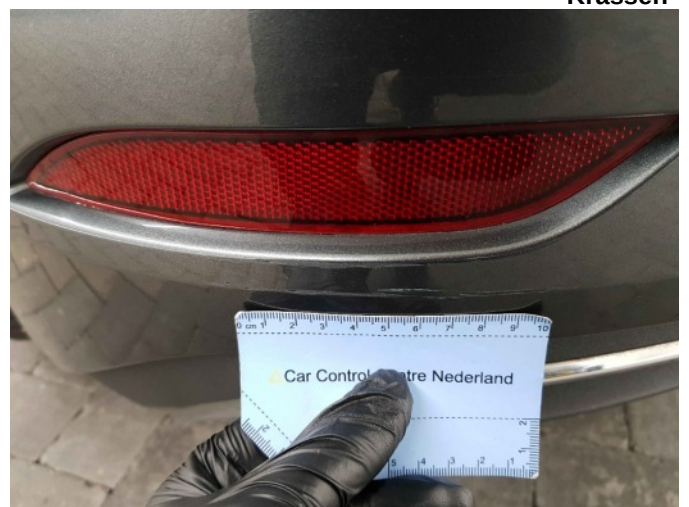
9. Achterbumper

**Krassen**

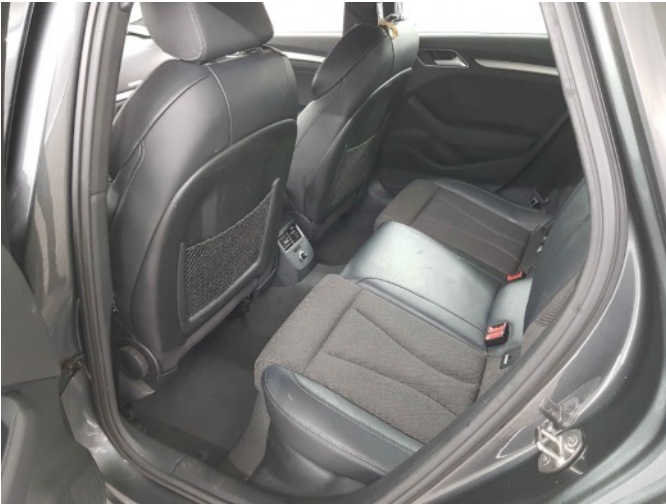
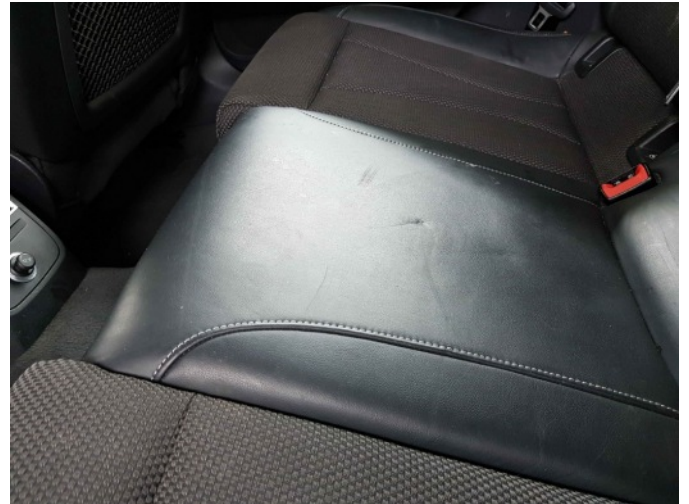
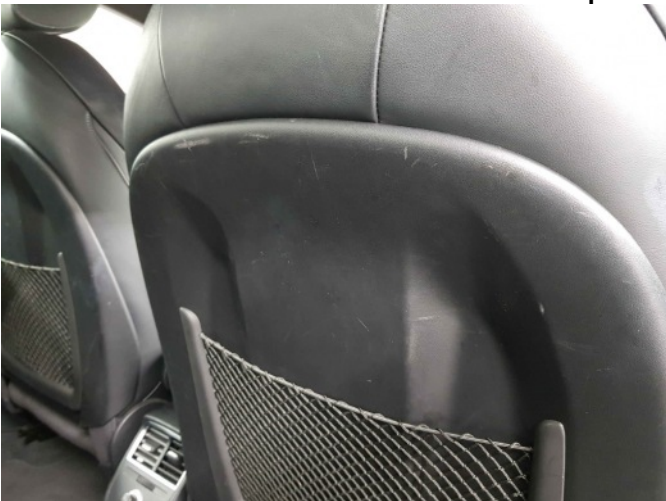
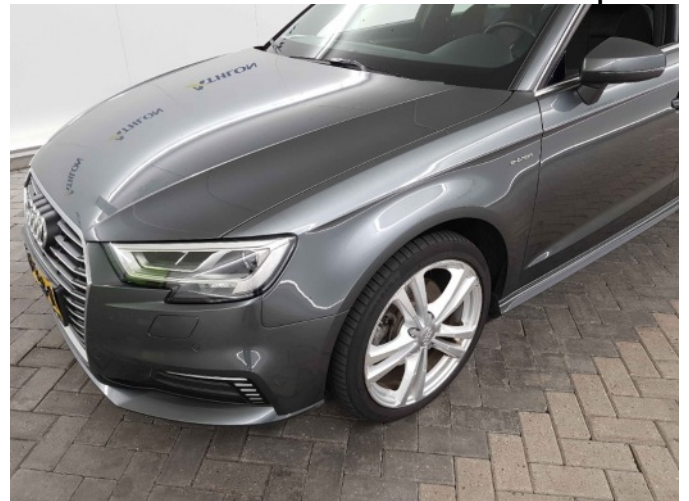
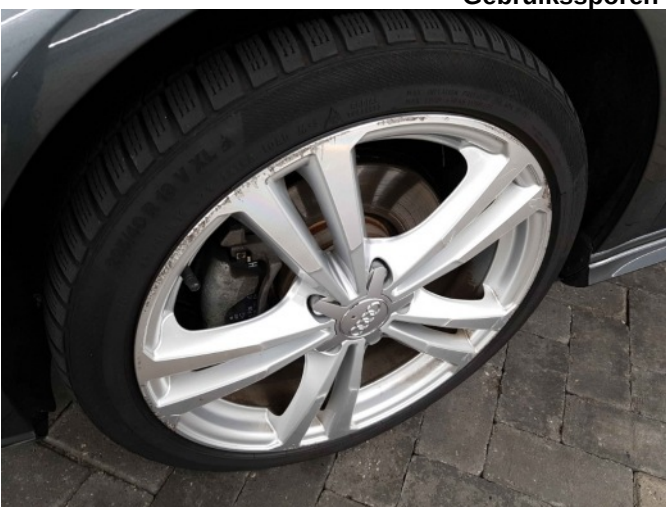
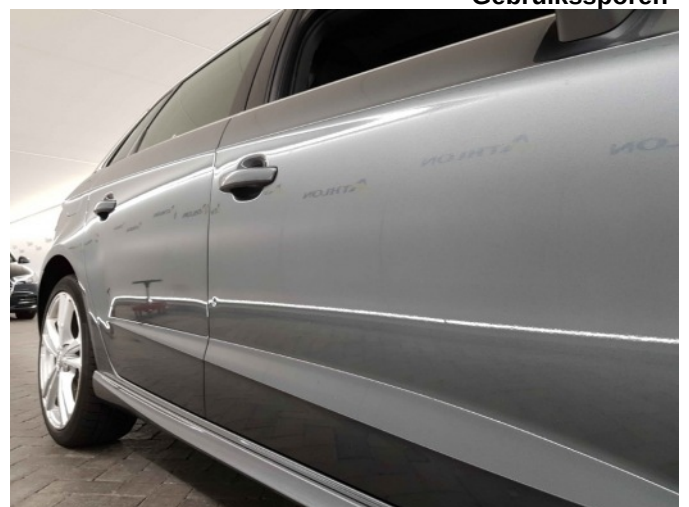
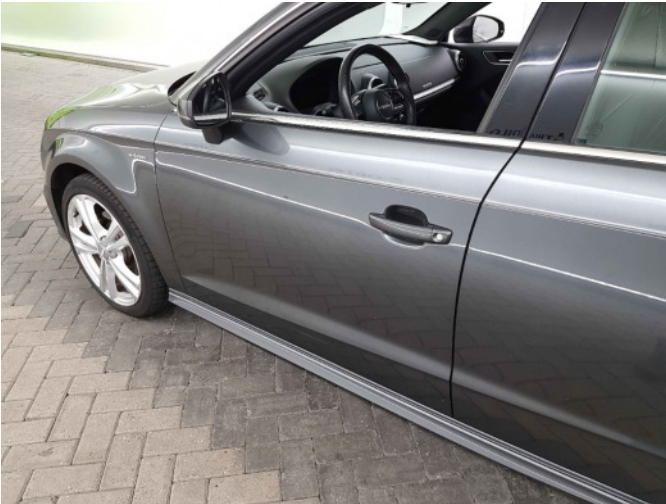
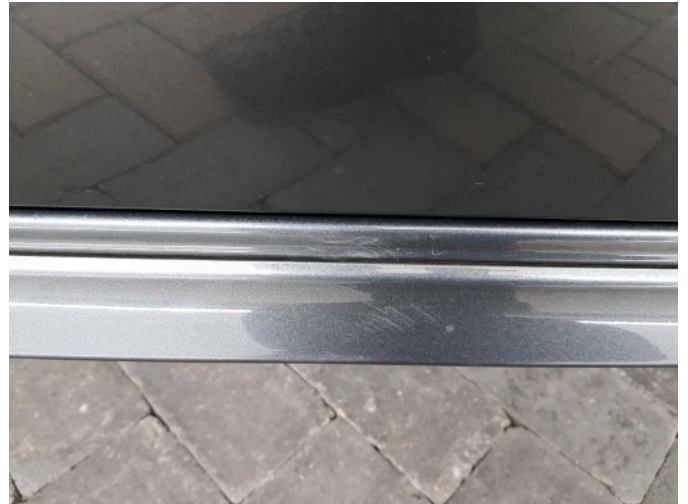
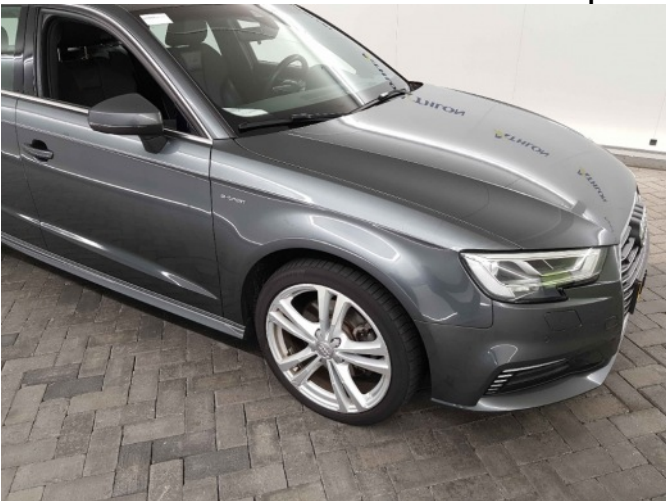
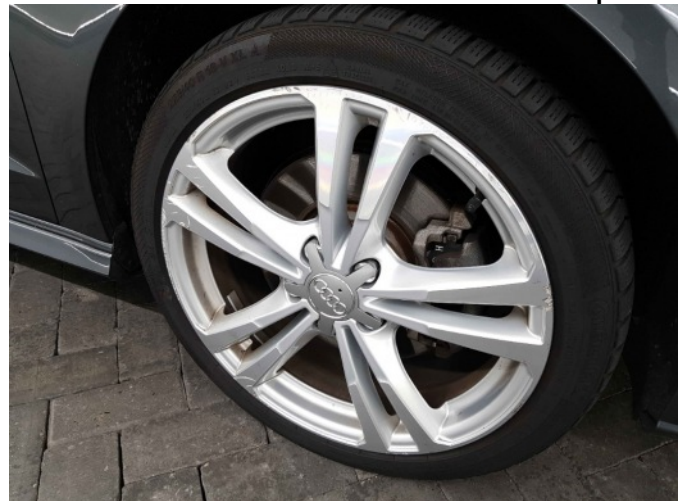
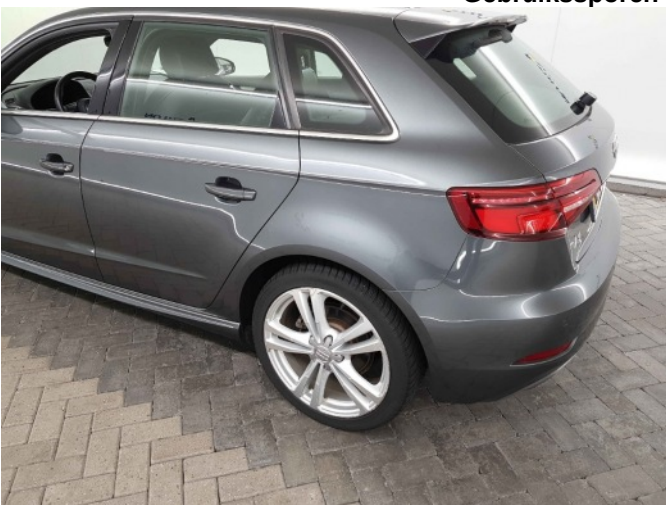
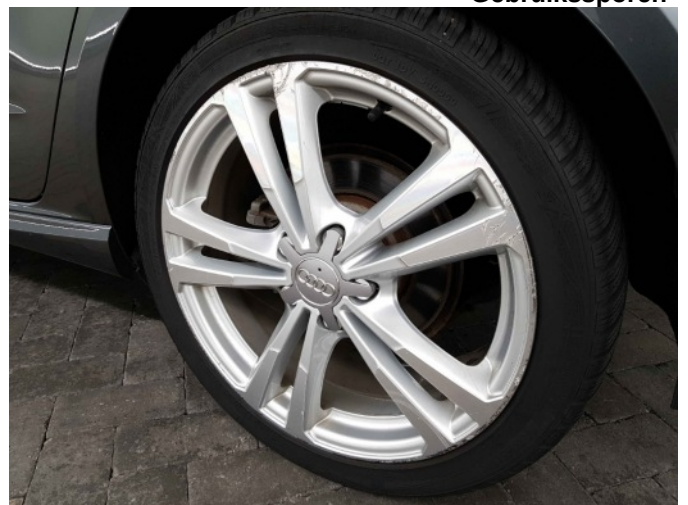
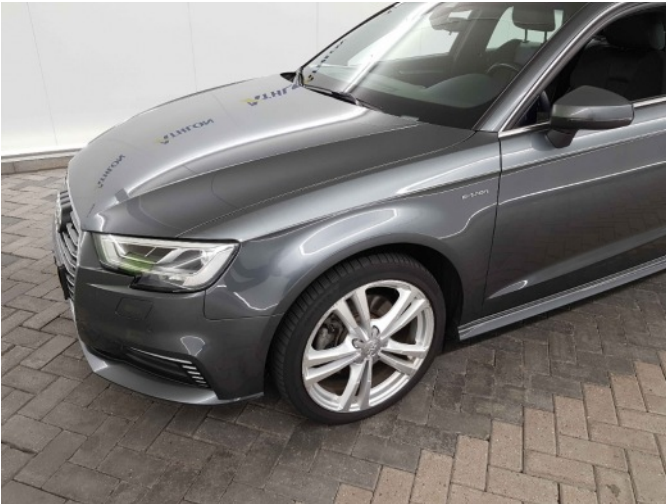
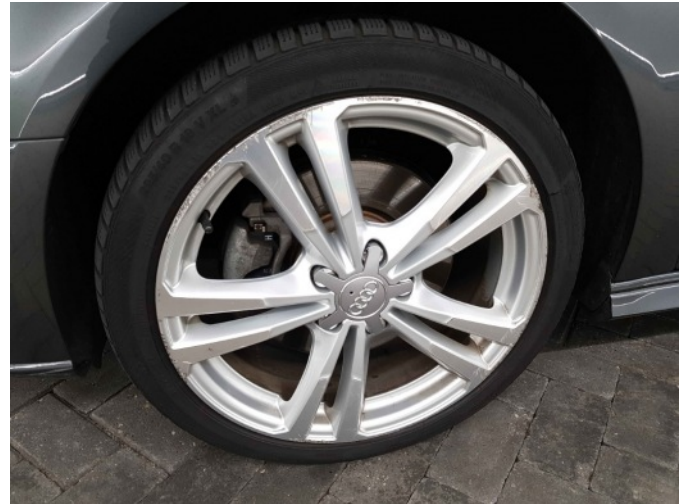
10. Diverse

**Gebruikssporen**
