**Rapport nummer:** 0000000858683-NL170  
**Inspectie plaats:** ALMERE  
**Bezichtigingdatum:** 06.10.2021  
**Vlag :** SF-222-F

#### BMW X1;Terreinwagen;Petrol;Automatic;Black

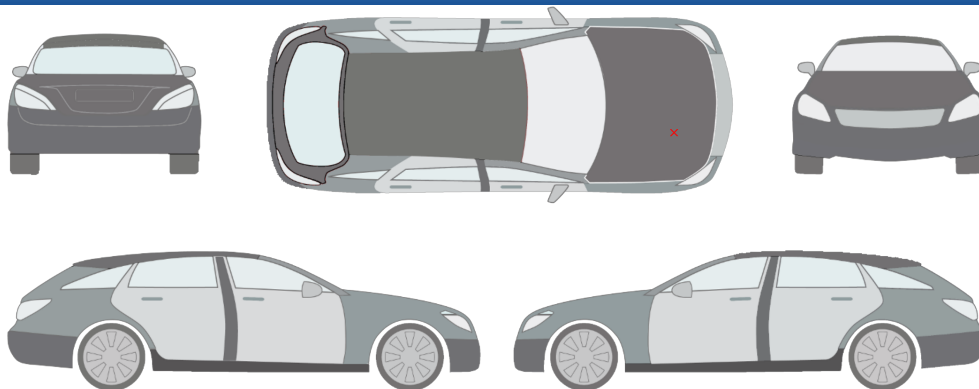
- 1.) Motorkap | Deuk/Deuken
- 2.) Diverse | Gebruikssporen

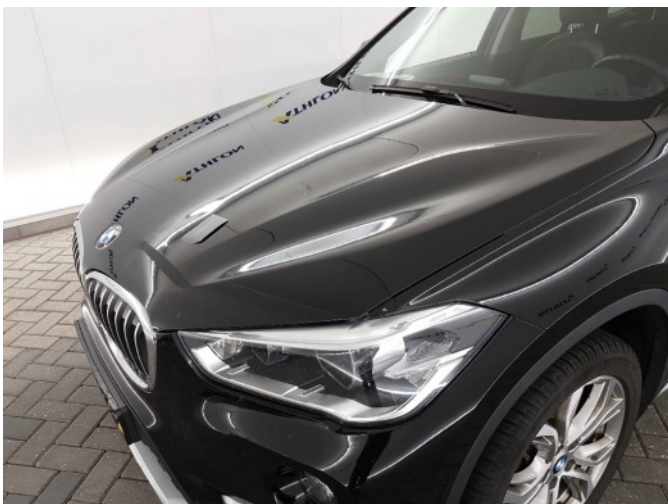
1. Motorkap

Deuk/Deuken

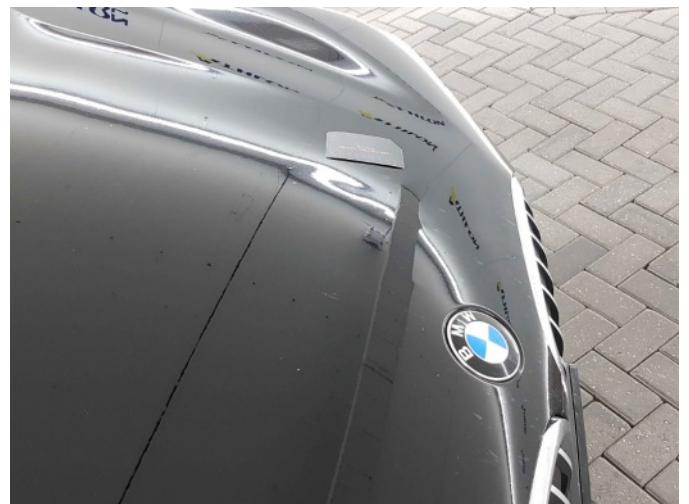
1. Motorkap

Deuk/Deuken

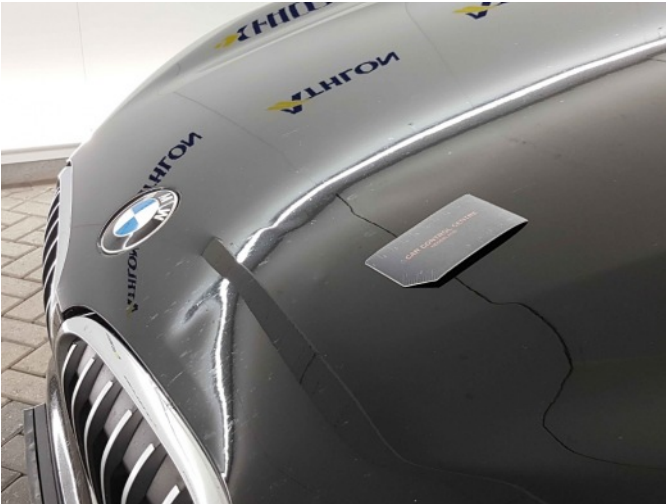
1. Motorkap

**Deuk/Deuken**

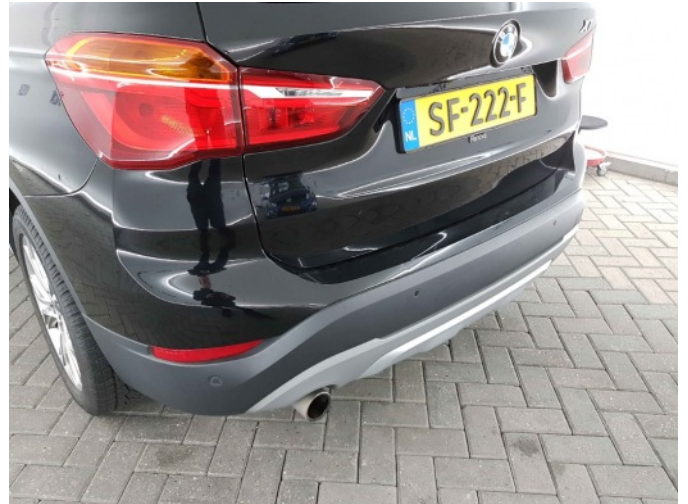
2. Diverse

**Gebruikssporen**

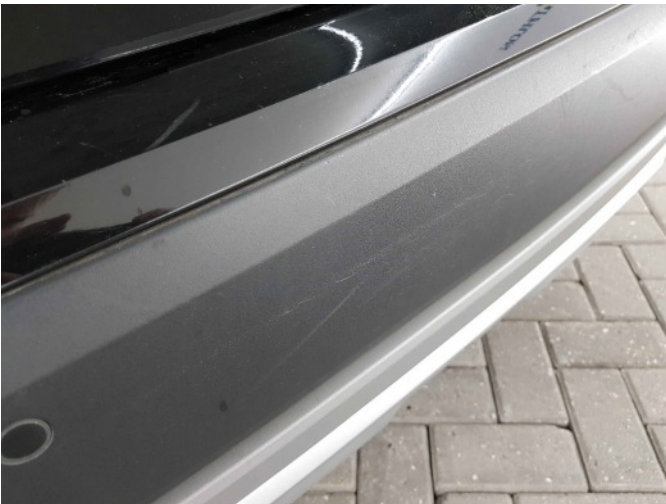
2. Diverse

**Gebruikssporen**
