**Rapport nummer:** 0000000856411-NL170  
**Inspectie plaats:** ALMERE  
**Bezichtigingdatum:** 07.10.2021  
**Vlag :** VZ-154-R

##### Opel Combo;Bestelauto;Diesel;Manual;Off White

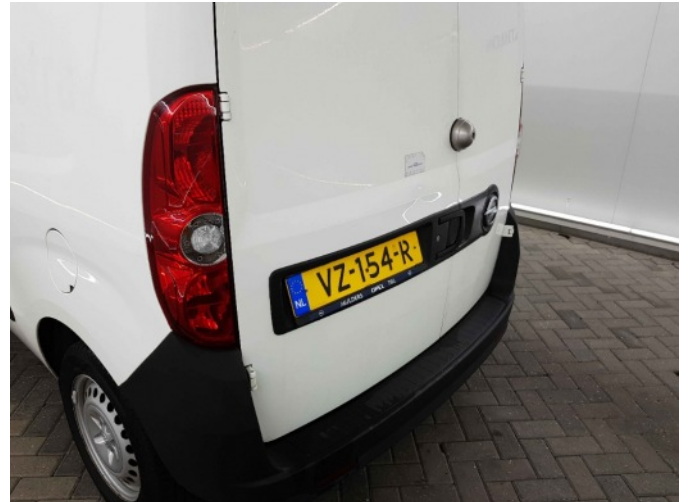
1. Achterklep

**Deuk/Deuken**

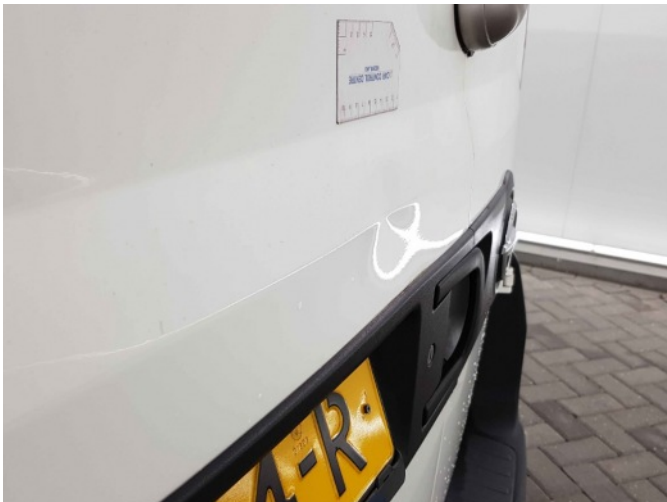
1. Achterklep

**Deuk/Deuken**

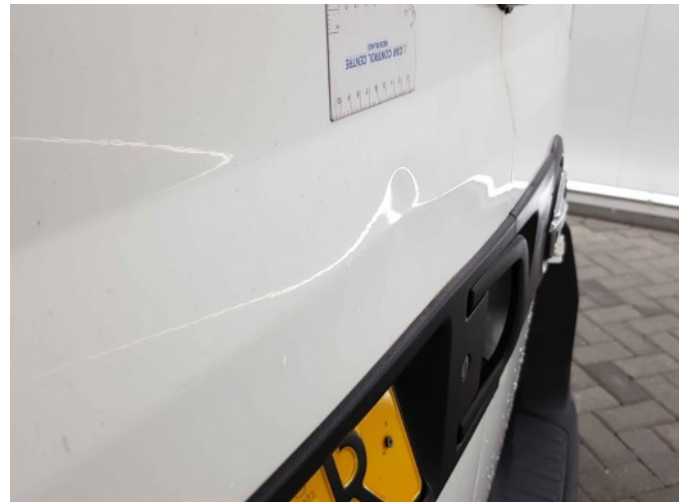
1. Achterklep

**Deuk/Deuken**

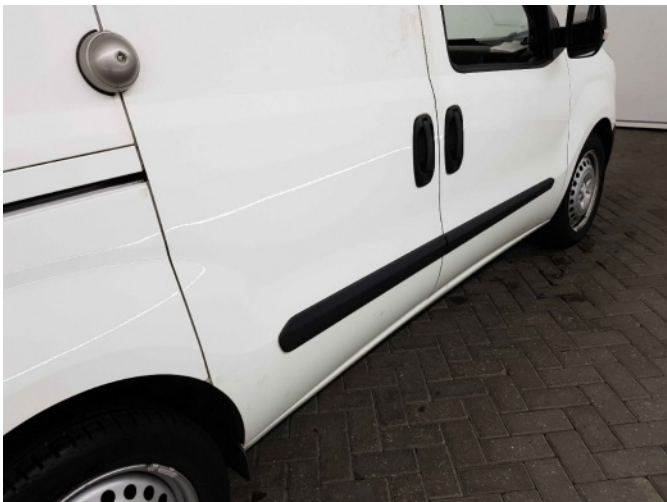
2. Diverse

**Gebruikssporen**

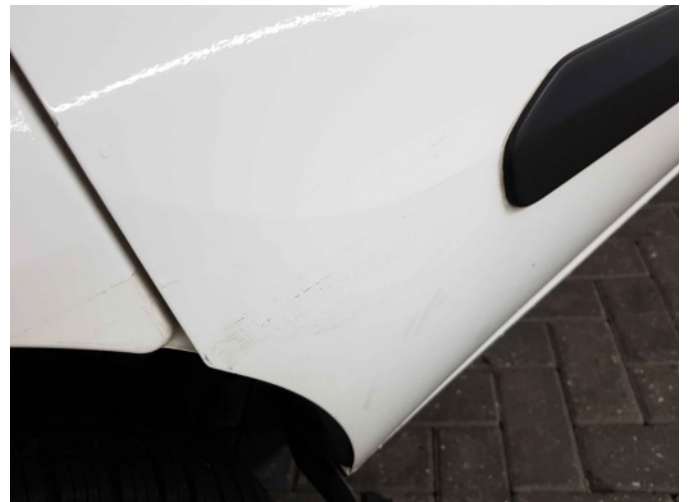
2. Diverse

**Gebruikssporen**
